Rapport de Repérage des matériaux et produits contenant de l'amiante avant réalisation de travaux dans un immeuble bâti

Numéro de dossier : MA2401006454
Rapport édité le : 29/01/2024

9 RUE DU DOCTEUR CALMETTE
77430 CHAMPAGNE SUR SEINE
Bat. 9; Porte 575 2eme étage

Lot numéro 309LAH0201,

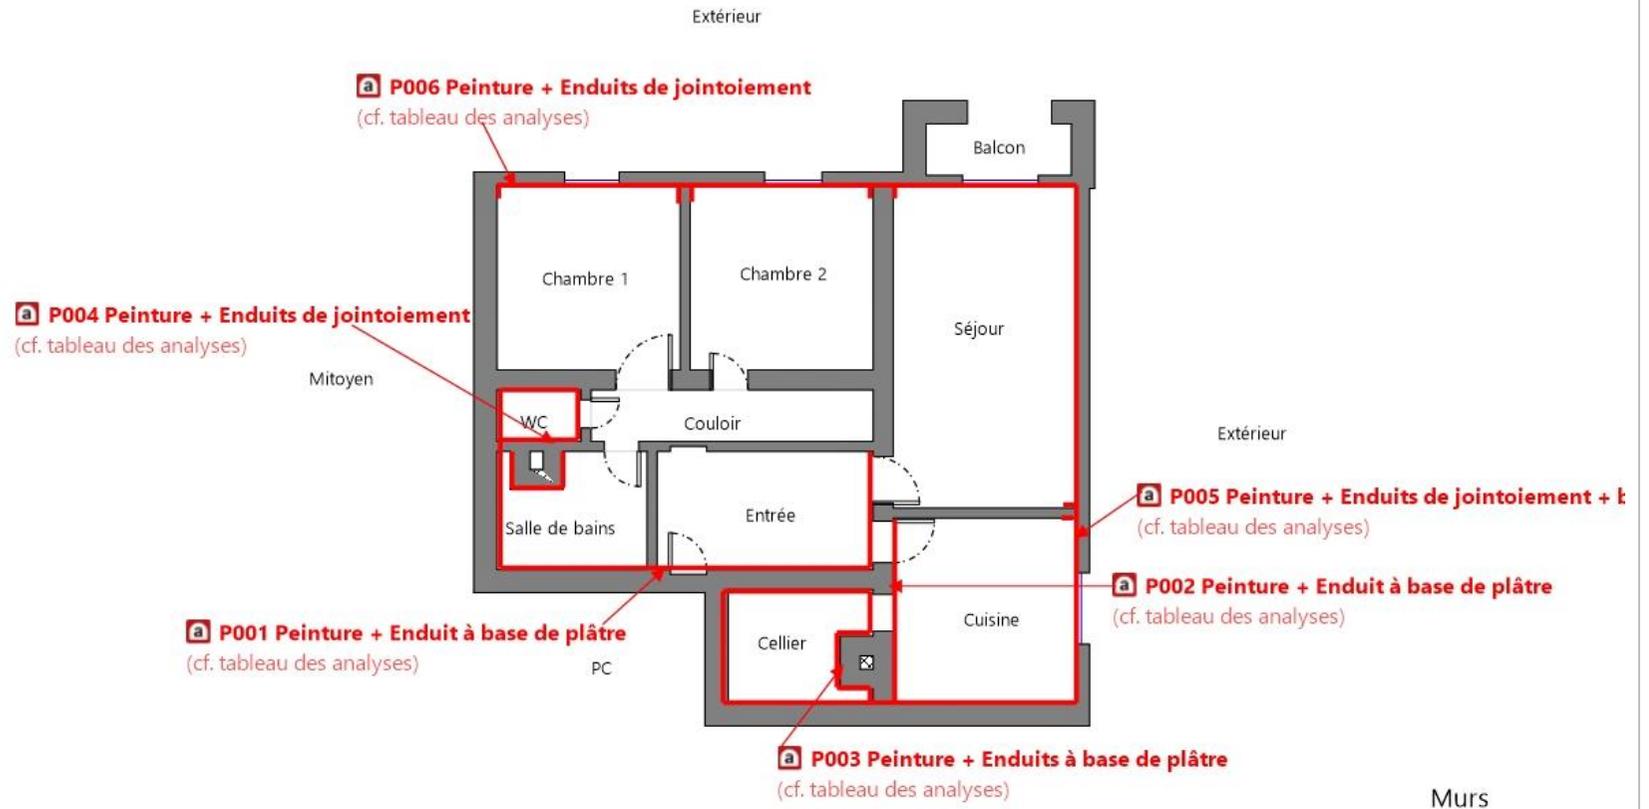
ZPSO	Niveau	Localisation	Zone	Description du prélèvement réalisé	Surface indicative
ZPSO001	2eme étage	Entrée	Mur de refend	<u>Analyse : P001</u> - Matériau de type peinture (blanc) ; matériau semi-dur de type plâtre (beige) (Présence d'amiante)	12m2
ZPSO002	2eme étage	Salle de bains; Cuisine; Cellier	Mur de refend	<u>Analyse : P002</u> - Matériau de type système d'enduit peinture (blanc) (Présence d'amiante) <u>Analyse : P003</u> - Matériau de type peinture (blanc) ; matériau semi-dur de type enduit (beige) ; matériau semi-dur de type plâtre (beige) (Présence d'amiante)	45m2
ZPSO003	2eme étage	WC	Cloisons avec liaisons sur murs et plafonds	<u>Analyse : P004</u> - Phase 1 Matériau de type système d'enduit peinture (brillant) (blanc) ; matériau souple fibreux de type papier, carton (blanc) ; matériau semi-dur de type plaque (plâtreux) (blanc) ; matériau semi-dur de type plaque (plâtreux) (marron) (Présence d'amiante) - Phase 2 Matériau souple fibreux de type papier, carton (blanc) (Absence d'amiante)	5m2

ZPSO004	2eme étage	Chambre 1; Chambre 2; Séjour; Cuisine	Doublages avec liaisons sur murs et plafonds	<u>Analyse : P005</u> - Matériau de type système d'enduit peinture (brillant) (blanc) ; matériau souple fibreux de type papier, carton (blanc) ; matériau semi-dur de type enduit (brillant) (blanc) ; matériau semi-dur de type plaque (plâtreux) (marron) (Présence d'amiante) <u>Analyse : P006</u> - Phase 2 Matériau de type système d'enduit peinture (brillant) (blanc) ; matériau souple fibreux de type papier, carton (blanc) ; matériau semi-dur de type enduit (brillant) (blanc) ; matériau semi-dur de type plaque (plâtreux) (marron) (Présence d'amiante) - Phase 3 Matériau souple fibreux de type papier, carton (blanc) (Absence d'amiante)	40m2
ZPSO005	2eme étage	Entrée	Sol	<u>Analyse : P007</u> - Phase 1 Matériau semi-dur de type dalle de sol (gris) (Présence d'amiante) - Phase 2 Matériau de type colle bitumineux (noir) ; matériau semi-dur de type ragréage (gris) ; matériau semi-dur (blanc) ; matériau dur de type mortier, béton, chape (gris) (Présence d'amiante)	4m2
