## Rapport de Repérage des matériaux et produits contenant de l'amiante avant réalisation de travaux dans un immeuble bâti

Numéro de dossier : MA2401006501  
Rapport édité le : 01/02/2024

9 RUE DU DOCTEUR CALMETTE  
77430 CHAMPAGNE SUR SEINE  
Bat. 9; Porte 576 2eme étage

Lot numéro 309LAH0202,

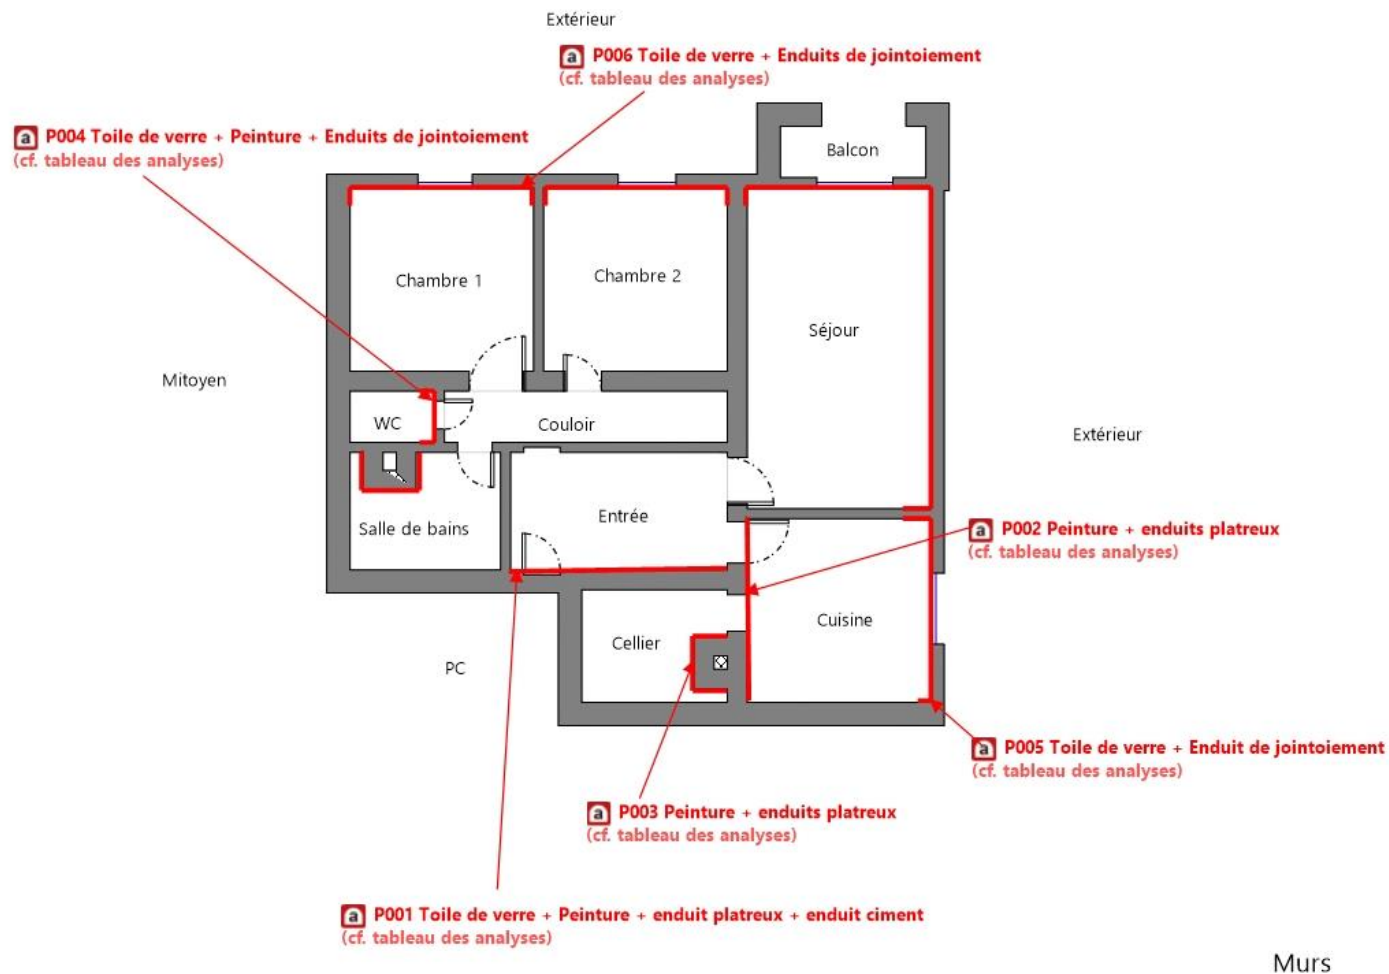
| | <b>Planche de repérage des matériaux et produits amiantés</b> |

| ZPSO | Niveau | Localisation | Zone | Description du prélèvement réalisé | Surface indicative |
|---|---|---|---|---|---|
| ZPSO002 | 2eme étage | Salle de bains; Cuisine; Cellier | Mur de refend | Analyse : P002<br>- Matériau de type système d'enduit peinture (blanc) ; matériau semi-dur de type plâtre (fibreuse) (blanc) (Présence d'amiante)<br>Analyse : P003<br>- Matériau de type système d'enduit peinture (blanc) ; matériau semi-dur de type plâtre (fibreuse) (blanc) (Présence d'amiante) | 35m2 |
