## Rapport de Repérage des matériaux et produits contenant de l'amiante avant réalisation de travaux dans un immeuble bâti

Numéro de dossier : MA2401006471  
Rapport édité le : 31/01/2024

9 RUE DU DOCTEUR CALMETTE  
77430 CHAMPAGNE SUR SEINE  
Bat. 9; Porte 579 3eme étage

Lot numéro 309LAH0301,

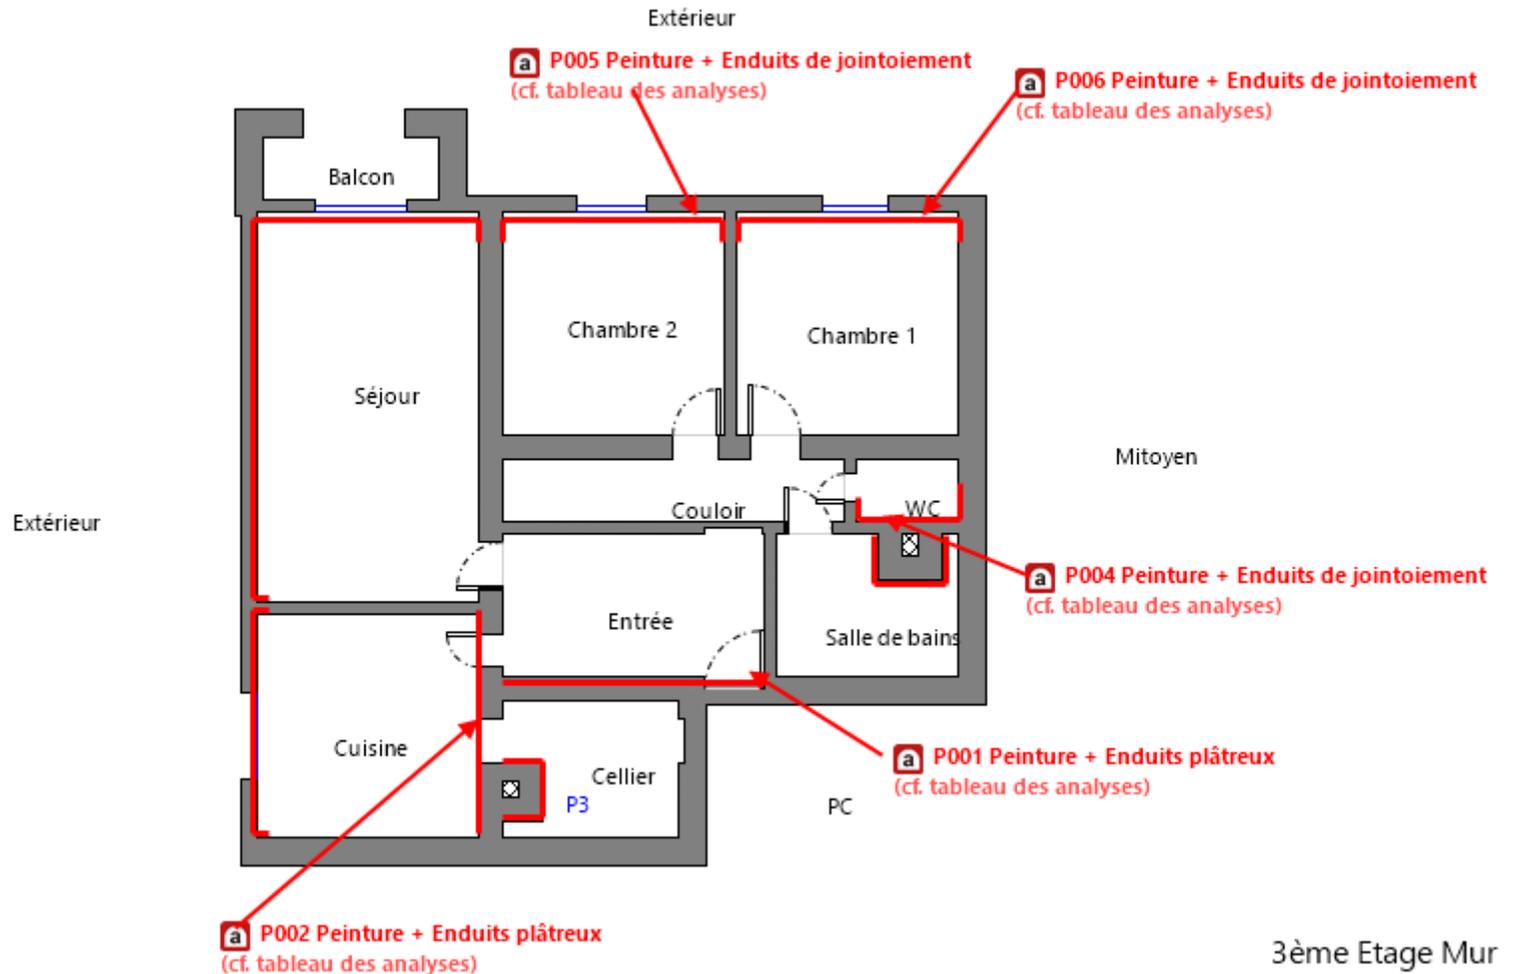
ZPSO	Niveau	Localisation	Zone	Description du prélèvement réalisé	Surface indicative
ZPSO001	3eme étage	Entrée	Mur de refend	<u>Analyse : P001</u> - Matériau de type système d'enduit peinture (blanc) ; matériau semi-dur de type plâtre (fibreux) (blanc) (Présence d'amiante)	9m2
ZPSO002	3eme étage	Salle de bains; Cuisine; Cellier	Mur de refend	<u>Analyse : P002</u> - Matériau de type système d'enduit peinture (blanc) ; matériau semi-dur de type plâtre (fibreux) (blanc) (Présence d'amiante) <u>Analyse : P003</u> - Matériau de type système d'enduit peinture (blanc) ; matériau semi-dur de type plâtre (blanc) (Absence d'amiante)	15m2
ZPSO003	3eme étage	WC	Cloisons avec liaisons sur murs et plafonds	<u>Analyse : P004</u> - Phase 1 Matériau de type système d'enduit peinture (brillant) (blanc) ; matériau souple fibreux de type papier, carton (beige) ; matériau semi-dur de type enduit (brillant) (beige) ; matériau semi-dur de type plaque (plâtreux) (marron) (Présence d'amiante) - Phase 2 Matériau souple fibreux de type papier, carton (beige) (Absence d'amiante)	4m2

<b>Planche de repérage des matériaux et produits amiantés</b>
Affaire	MA2401006471
Opération	DUSSOLLE valentin
Site	9 RUE DU DOCTEUR CALMETTE (309LAH0301)
	77430
	CHAMPAGNE SUR SEINE
Date de réalisation	31/01/2024
<b>Matériaux et produits contenant de l'amiante</b>	
	Surface amianté
	Linéaire / paroi amianté (type 1)
	Linéaire / paroi amianté (type 2)
	Conduit amianté
<b>Sondages destructifs / Prélèvements</b>	
	Px Prélèvement Positif
	Px Prélèvement négatif
	S Sondage destructif
<b>Types de murs</b>	
	Mur Porteur
	Mur Cloison (type 1)
	Mur Cloison (type 2)
	Gaine technique
<b>Éléments ou pièces non visités</b>	
	Local non visité
	Élément non visité

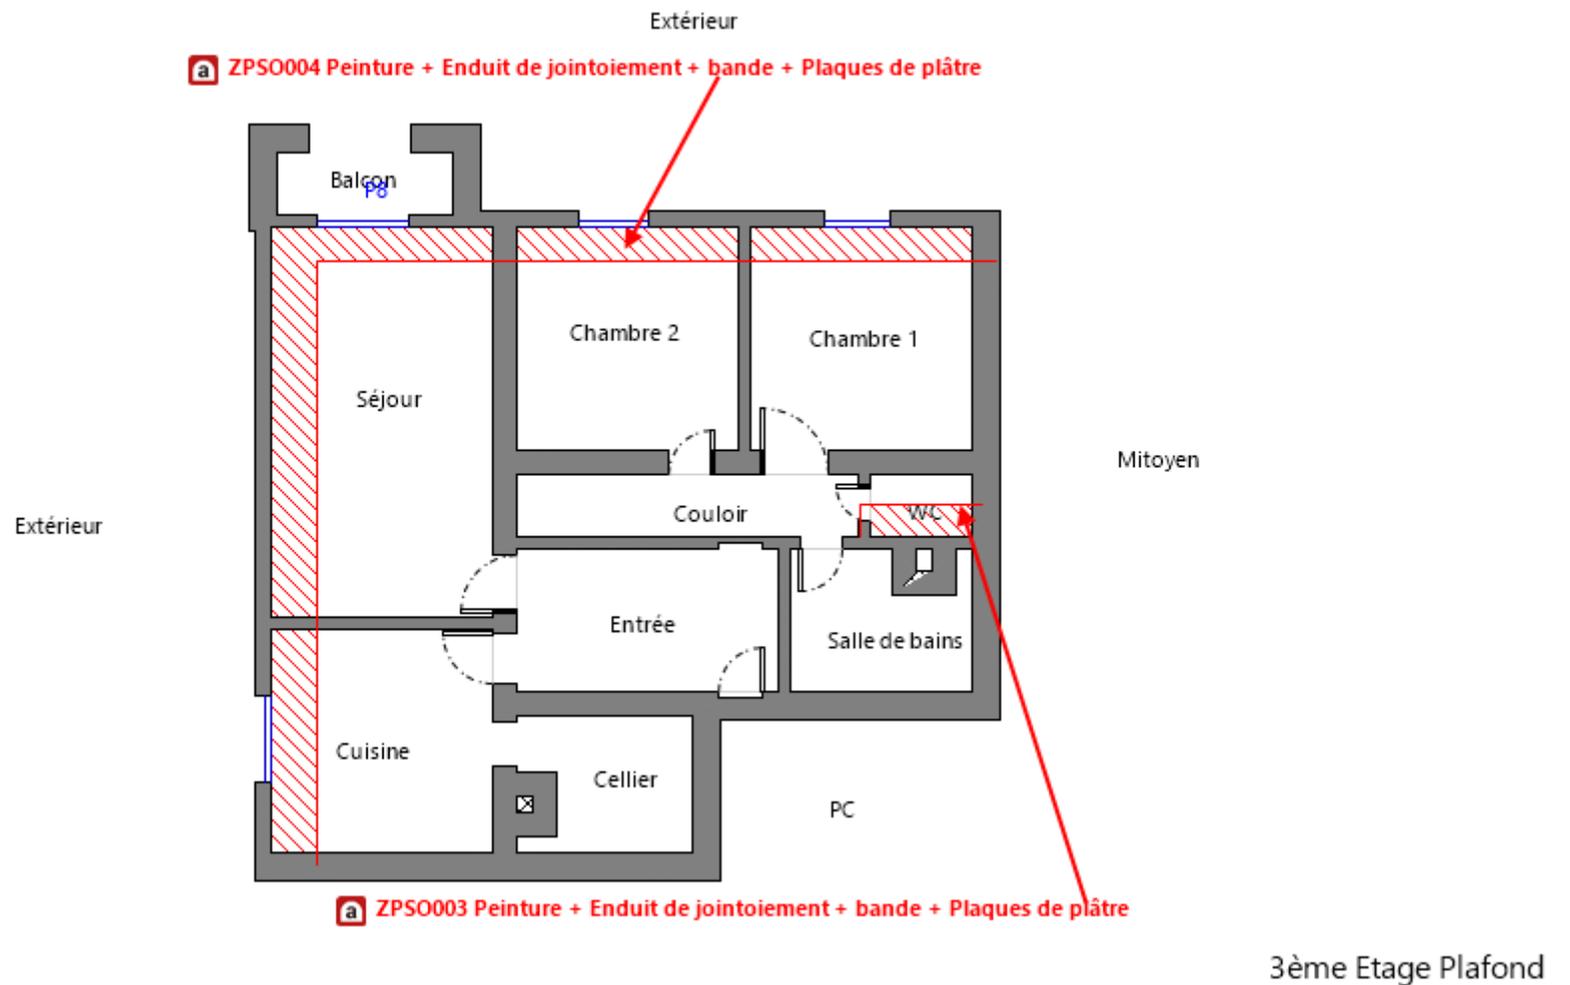
ZPSO004	3eme étage	Chambre 1; Chambre 2; Séjour; Cuisine	Doublages avec liaisons sur murs et plafonds	<u>Analyse : P005</u> - Phase 1 Matériau de type système d'enduit peinture (brillant) (blanc) ; matériau souple fibreux de type papier, carton (beige) ; matériau semi-dur de type enduit (brillant) (blanc) ; matériau semi-dur de type plaque (plâtreux) (marron) (Présence d'amiante) - Phase 2 Matériau souple fibreux de type papier, carton (beige) (Absence d'amiante) <u>Analyse : P006</u> - Phase 1 Matériau de type système d'enduit peinture (blanc) ; matériau souple fibreux de type papier, carton (beige) ; matériau semi-dur de type enduit (brillant) (beige) ; matériau semi-dur de type plaque (plâtreux) (marron) (Présence d'amiante) - Phase 2 Matériau souple fibreux de type papier, carton (beige) (Absence d'amiante)	43m2
ZPSO007	3eme étage	Entrée	Sol	<u>Analyse : P007</u> - Phase 1 Matériau souple de type revêtement de sol (marron) ; matériau de type colle (jaune) (Absence d'amiante) - Phase 2 Matériau semi-dur de type dalle de sol (gris) (Présence d'amiante) - Phase 3 Matériau de type colle (jaune) ; matériau semi-dur de type ragréage (gris) (Absence d'amiante)	7m2

<b>Planche de repérage des matériaux et produits amiantés</b>
Affaire	MA2401006471
Opération	DUSSOLLE valentin
Site	9 RUE DU DOCTEUR CALMETTE (309LAH0301)
	77430
	CHAMPAGNE SUR SEINE
Date de réalisation	31/01/2024
<b>Matériaux et produits contenant de l'amiante</b>	
	Surface amianté
	Linéaire / paroi amianté (type 1)
	Linéaire / paroi amianté (type 2)
	Conduit amianté
<b>Sondages destructifs / Prélèvements</b>	
	Prélèvement Positif
	Prélèvement négatif
	Sondage destructif
<b>Types de murs</b>	
	Mur Porteur
	Mur Cloison (type 1)
	Mur Cloison (type 2)
	Gaine technique
<b>Eléments ou pièces non visités</b>	
	Local non visité
	Elément non visité

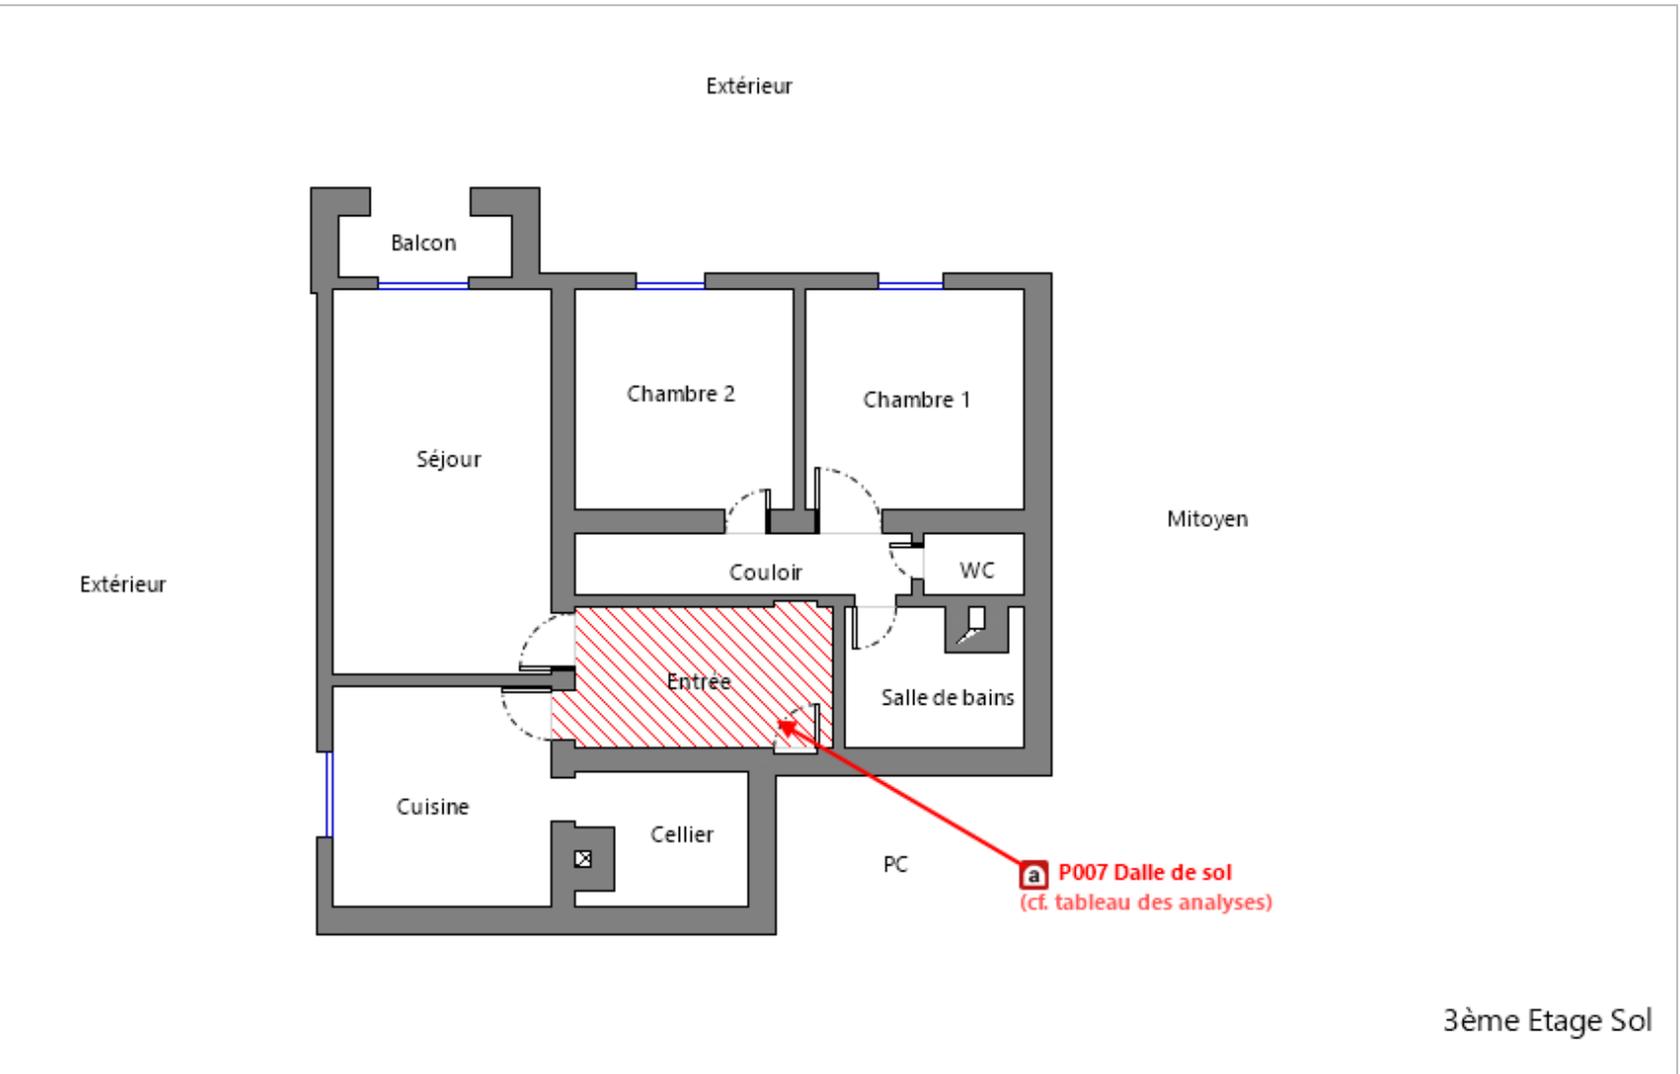
<b>Planche de repérage des matériaux et produits amiantés</b>
Affaire	MA2401006471
Opération	DUSSOLLE valentin
Site	9 RUE DU DOCTEUR CALMETTE (309LAH0301)
	77430
	CHAMPAGNE SUR SEINE
Date de réalisation	31/01/2024
<b>Matériaux et produits contenant de l'amiante</b>	
	Surface amianté
	Linéaire / paroi amianté (type 1)
	Linéaire / paroi amianté (type 2)
	Conduit amianté
<b>Sondages destructifs / Prélèvements</b>	
	Px Prélèvement Positif
	Px Prélèvement négatif
	Sondage destructif
<b>Types de murs</b>	
	Mur Porteur
	Mur Cloison (type 1)
	Mur Cloison (type 2)
	Gaine technique
<b>Eléments ou pièces non visités</b>	
	Local non visité
	Elément non visité
