## Rapport de Repérage des matériaux et produits contenant de l'amiante avant réalisation de travaux dans un immeuble bâti

Numéro de dossier : MA2407133937  
Rapport édité le : 27/08/2024

5 Rue Pierre et Marie Curie  
(309LAC0203)  
77430 Champagne-sur-Seine  
Bat. N/A; Etage 02; Porte 497

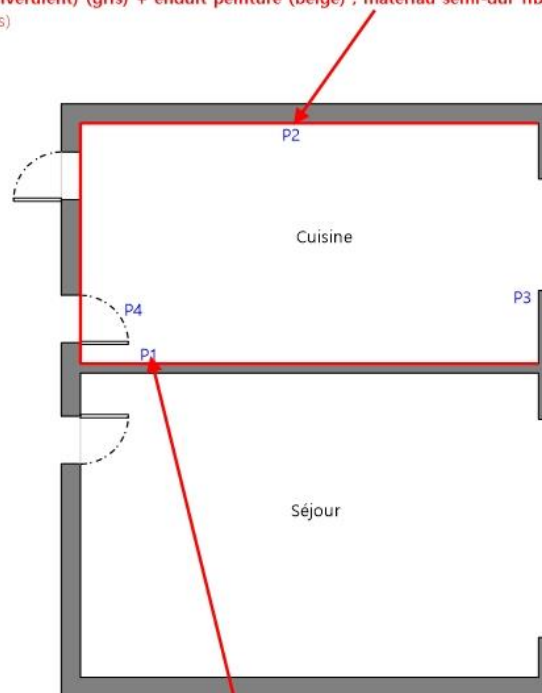
Murs

**a P002 Matériau (pulvérulent) (gris) + enduit peinture (beige) ; matériau semi-dur fibreux de type bois, copeaux (marron) Bon état**  
(cf. tableau des analyses)

**a P001 Enduit peinture blanc + papier, carton marron + plâtre blanc Bon état**  
(cf. tableau des analyses)

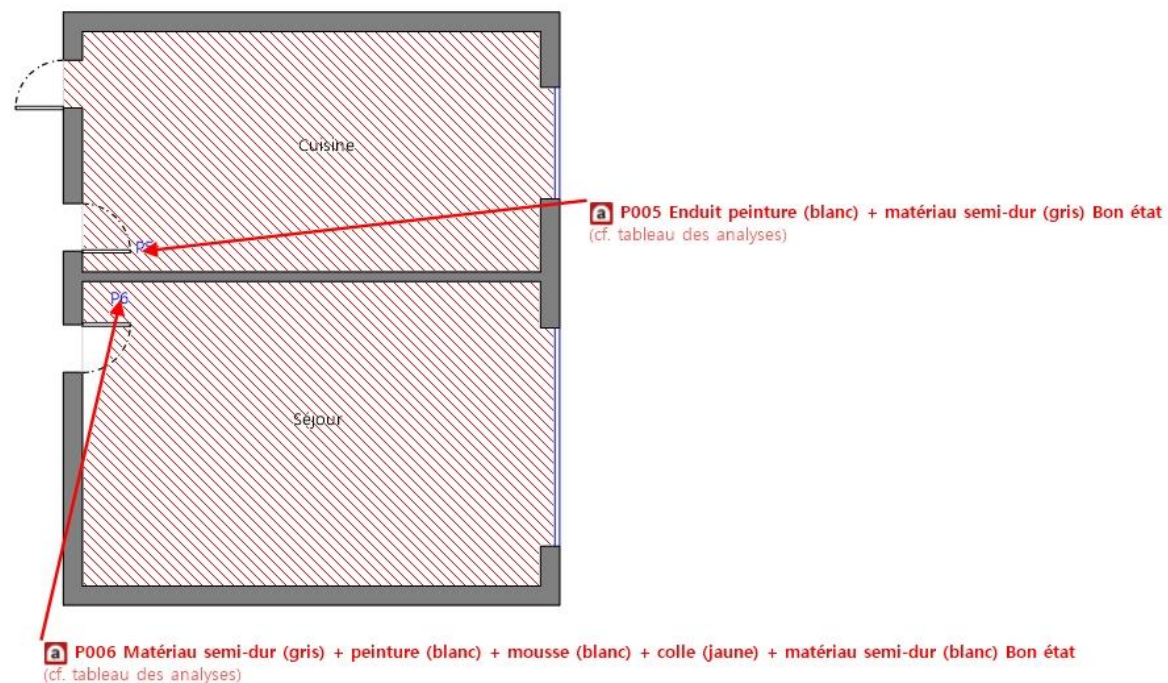
Plafonds

| ZPSO | Niveau | Localisation | Zone | Description du prélèvement réalisé | Surface indicative |
|---|---|---|---|---|---|
| ZPSO005 | Cuisine | Cuisine | Plafond | <u>Analyse : P005</u><br>- Matériau de type système d'enduit peinture (blanc) ; matériau semi-dur (gris) en traces (Présence d'amiante) | 9m <sup>2</sup> |
| ZPSO006 | Séjour | Séjour | Plafond | <u>Analyse : P006</u><br>- Matériau (pulvérulent) (gris) en traces ; matériau de type peinture (blanc) ; matériau de type mousse (blanc) ; matériau de type colle (jaune) en traces ; matériau semi-dur (blanc) (Présence d'amiante) | 12m <sup>2</sup> |
