Rapport de Repérage des matériaux et produits contenant de l'amiante avant réalisation de travaux dans un immeuble bâti

Numéro de dossier : MA2311196961
Rapport édité le : 05/12/2023

3 Rue du Docteur Calmette
(309lae0303)
77430 Champagne-sur-Seine
Bat. N/A, cage :AE; Etage 3; Porte
533

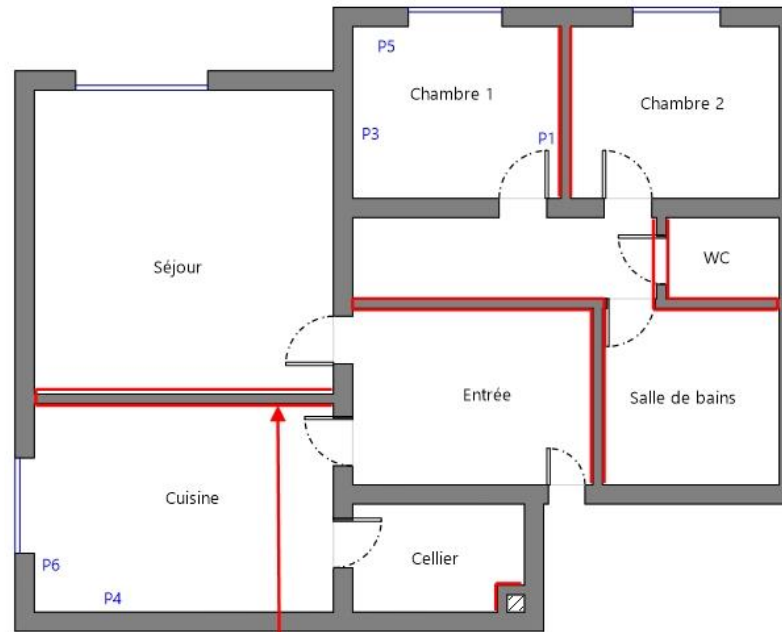
Murs

a P002 Enduit peinture (beige brillant) + plaque plâtreux (marron) Bon état
(cf. tableau des analyses)

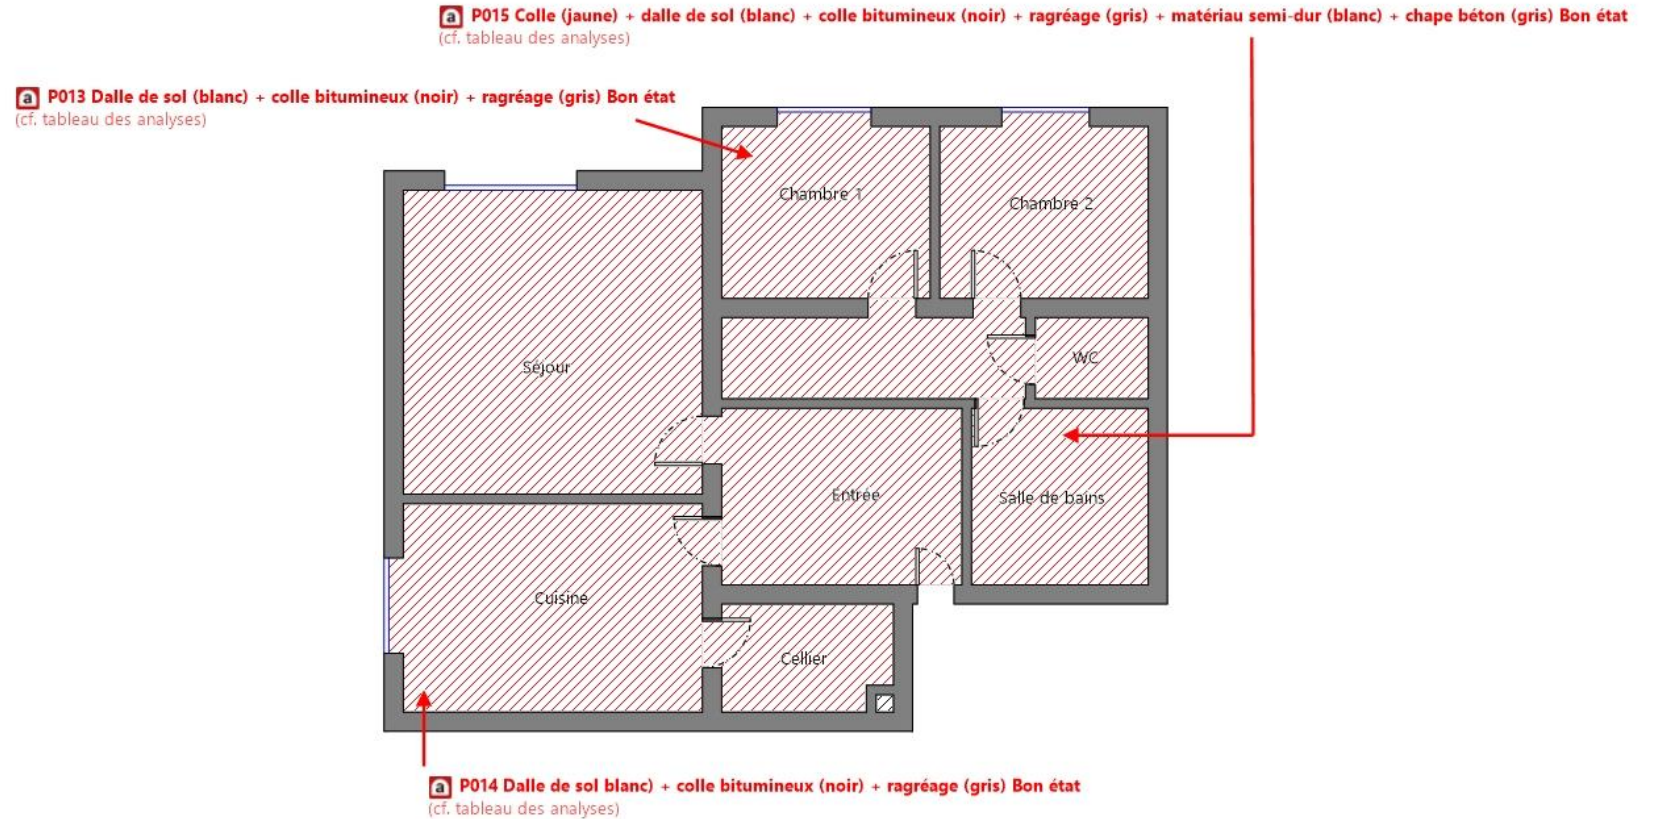
Sols

ZPSO010	WC -- Salle de bains	WC -- Salle de bains	Sol	<p>Analyse : P015 - Phase 1 Matériau souple de type revêtement de sol (beige) (Absence d'amiante) - Phase 2 Matériau de type colle (jaune) ; matériau semi-dur de type dalle de sol (blanc) (Présence d'amiante) - Phase 3 Matériau de type colle bitumineux (noir) ; matériau semi-dur de type ragréage (gris) ; matériau semi-dur (blanc) ; matériau dur de type mortier, béton, chape (gris) (Présence d'amiante)</p>	9m ²
