Rapport de Repérage des matériaux et produits contenant de l'amiante avant réalisation de travaux dans un immeuble bâti

Numéro de dossier : MA2401006458
Rapport édité le : 19/02/2024

1 RUE DU DOCTEUR CALMETTE
77430 CHAMPAGNE SUR SEINE
Bat. 1; Porte 507 ETAGE 1

Lot numéro 309LAD0101,

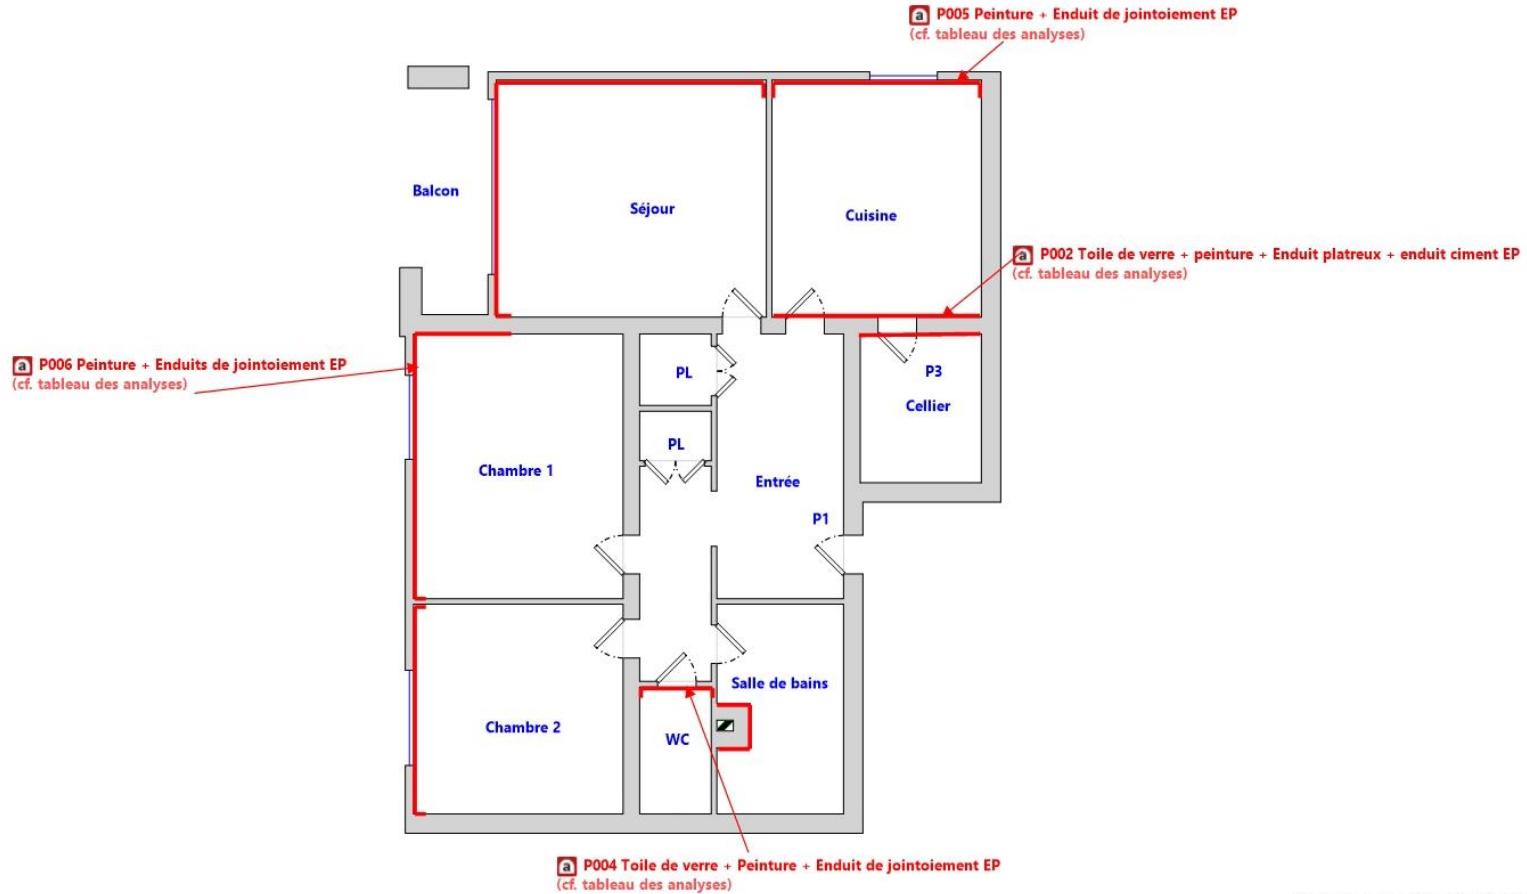
ZPSO005	1er étage Porte507	Entrée	Sol	<p>Analyse : P007</p> <ul style="list-style-type: none"> - Phase 1 Matériau semi-dur de type dalle de sol (gris) (Présence d'amiante) - Phase 2 Matériau de type colle (fibreux) (bitumineux) (noir) (Présence d'amiante) 	6m2

Planche de repérage des matériaux et produits amiante
Affaire	MA2401006458
Opération	LANDREIN christelle
Site	1 RUE DU DOCTEUR CALMETTE (309LAD0101) 77430 CHAMPAGNE SUR SEINE
Date de réalisation	19/02/2024
Matériaux et produits contenant de l'amiante	
	Surface amiante
	Linéaire / paroi amiante (type 1)
	Linéaire / paroi amiante (type 2)
	Conduit amiante
Sondages destructifs / Prélèvements	
	Prélèvement Positif
	Prélèvement négatif
	Sondage destructif
Types de murs	
	Mur Porteur
	Mur Cloison (type 1)
	Mur Cloison (type 2)
	Gaine technique
Eléments ou pièces non visités	
	Local non visité
	Elément non visité

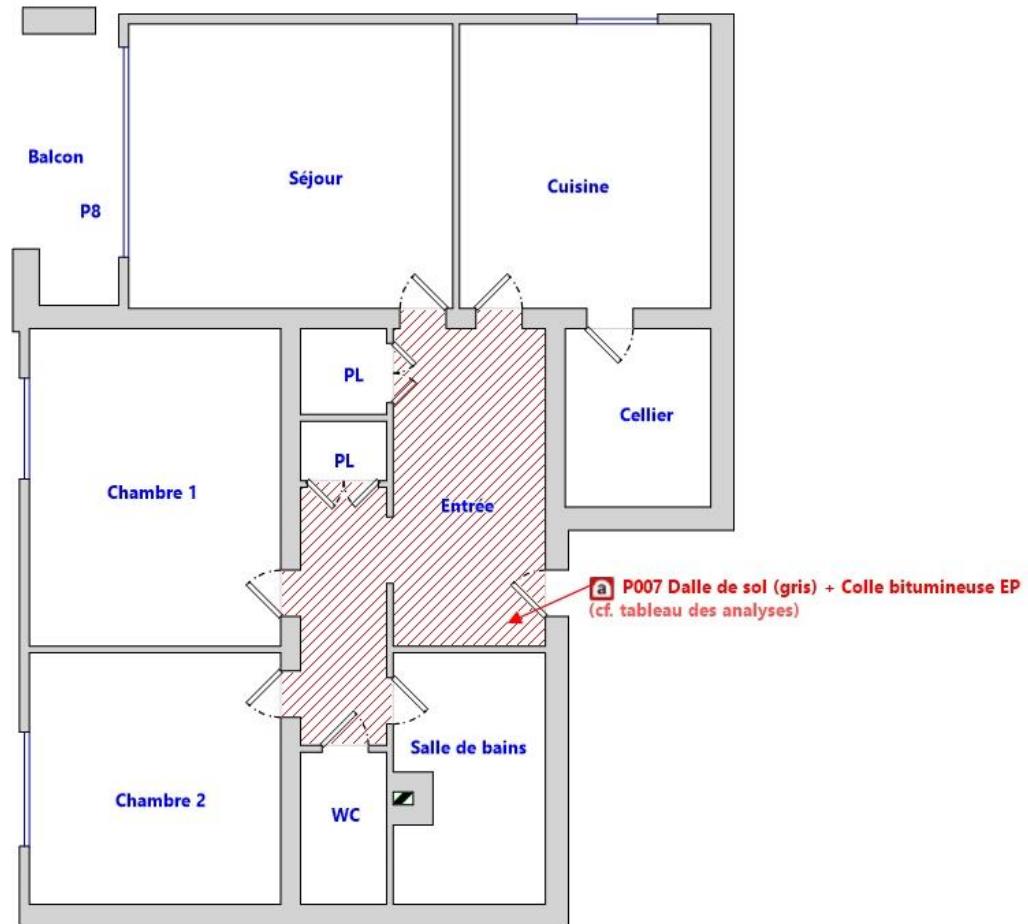
Planche de repérage des matériaux et produits amiante
Affaire	MA2401006458
Opération	LANDREIN christelle
Site	1 RUE DU DOCTEUR CALMETTE (309LAD0101) 77430 CHAMPAGNE SUR SEINE
Date de réalisation	19/02/2024
Matériaux et produits contenant de l'amiante	
	Surface amiante
	Linéaire / paroi amiante (type 1)
	Linéaire / paroi amiante (type 2)
	Conduit amiante
Sondages destructifs / Prélèvements	
	Prélèvement Positif
	Prélèvement négatif
	Sondage destructif
Types de murs	
	Mur Porteur
	Mur Cloison (type 1)
	Mur Cloison (type 2)
	Gaine technique
Eléments ou pièces non visités	
	Local non visité
	Elément non visité
