Rapport de repérage des matériaux et produits contenant de l'amiante à intégrer au Dossier technique Amiante

DTA_PROGRAMME 310_RUE DE LA MARQUISE
1 RUE LA MARQUISE

77430 CHAMPAGNE SUR SEINE

Référence du dossier : OPH77_DTA

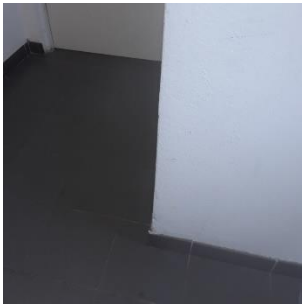
Identification : P001 (Fr1)
Pièce et étage : Hall RC
Localisation : Mur O
Parties d'ouvrages ou de composants : Autres (Enduit projeté)
Descriptif Laboratoire : Peinture non séparable + enduit plâtreux blanc en vrac
Résultat (justification) : Amiante non détecté (RESULTAT ANALYSE)

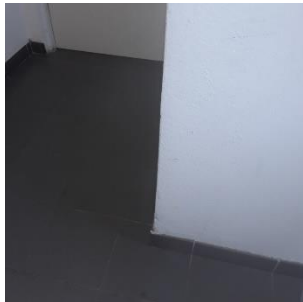
Identification : P001 (Fr2)
Pièce et étage : Hall RC
Localisation : Mur O
Parties d'ouvrages ou de composants : Autres (Enduit projeté)
Descriptif Laboratoire : Matériau compact gris
Résultat (justification) : Amiante non détecté (RESULTAT ANALYSE)

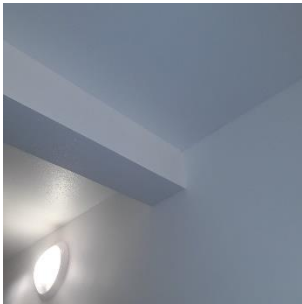
Identification : P002
Pièce et étage : Hall RC
Localisation : Plafond
Parties d'ouvrages ou de composants : Autres (Enduit projeté)
Descriptif Laboratoire : Peinture non séparable + enduit beige en vrac
Résultat (justification) : Amiante non détecté (RESULTAT ANALYSE)

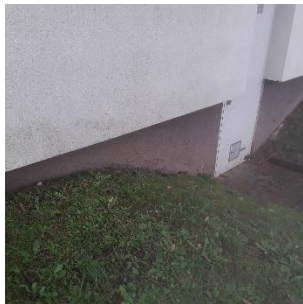
Identification : P003 (Fr1)
Pièce et étage : Soubassement FACADES
Localisation : Mur B
Parties d'ouvrages ou de composants : Autres (Enduit projeté)
Descriptif Laboratoire : Peinture avec poussières
Résultat (justification) : Amiante non détecté (RESULTAT ANALYSE)

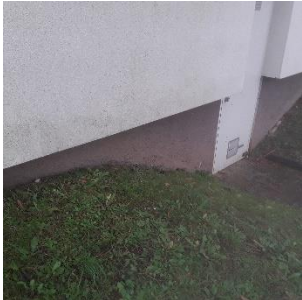
Identification : P003 (Fr2)
Pièce et étage : Soubassement FACADES
Localisation : Mur B
Parties d'ouvrages ou de composants : Autres (Enduit projeté)
Descriptif Laboratoire : Enduit compact gris hétérogène
Résultat (justification) : Amiante non détecté (RESULTAT ANALYSE)

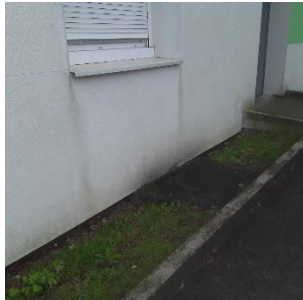
Identification : P004 (Fr1)
Pièce et étage : Façade avant FACADES
Localisation : Mur A
Parties d'ouvrages ou de composants : Autres (Enduit projeté)
Descriptif Laboratoire : Polystyrène expansé (billes) gris
Résultat (justification) : Amiante non détecté (RESULTAT ANALYSE)

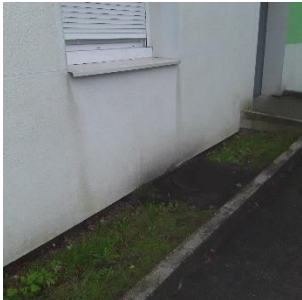
Identification : P004 (Fr2)
Pièce et étage : Façade avant FACADES
Localisation : Mur A
Parties d'ouvrages ou de composants : Autres (Enduit projeté)
Descriptif Laboratoire : Enduit beige en vrac avec couche en toile
Résultat (justification) : Amiante non détecté (RESULTAT ANALYSE)

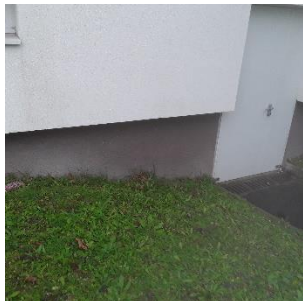
Identification : P005 (Fr1)
Pièce et étage : Soubassement FACADES
Localisation : Mur H
Parties d'ouvrages ou de composants : Autres (Enduit projeté)
Descriptif Laboratoire : Peintures multiples avec poussières
Résultat (justification) : Amiante non détecté (RESULTAT ANALYSE)

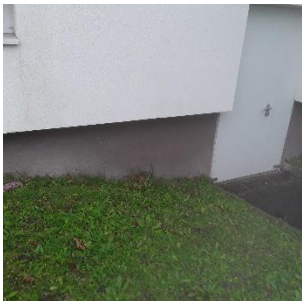
Identification : P005 (Fr2)
Pièce et étage : Soubassement FACADES
Localisation : Mur H
Parties d'ouvrages ou de composants : Autres (Enduit projeté)
Descriptif Laboratoire : Enduit compact gris hétérogène
Résultat (justification) : Amiante non détecté (RESULTAT ANALYSE)

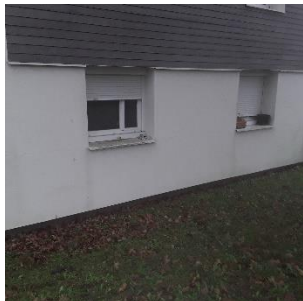
Identification : P006 (Fr1)
Pièce et étage : Façade arrière FACADES
Localisation : Mur C
Parties d'ouvrages ou de composants : Autres (Enduit projeté)
Descriptif Laboratoire : Polystyrène expansé (billes) gris
Résultat (justification) : Amiante non détecté (RESULTAT ANALYSE)
