Rapport de mission de repérage des matériaux et produits contenant de l'amiante avant réalisation de travaux

1 RUE DE LA MARQUISE

77430 CHAMPAGNE SUR SEINE

RAPPORT N° :	310LAA0202	Laboratoire d'Analyses :	ITGA
Repérage réalisé le :	02/10/2018	Adresse laboratoire :	3 RUE ARMAND HERPIN LACROIX - CS 46537 35065 RENNES CEDEX
Accompagnateur :		Numéro d'accréditation :	1-5967
Par :	Gaetan BEDEL	Organisme d'assurance professionnelle :	AXA France
N° certificat :	CPDI3869	Adresse assurance :	313 Terrasses de l'Arche 92727 NANTERRE CEDEX
Date d'obtention :	22/04/2016	N° de contrat d'assurance :	10063271004
Organisme certificateur	I.CERT PARC EDONIA - BAT G - RUE DE LA TERRE VICTORIA - 35760 SAINT GREGOIRE	Date de validité :	31/12/2018

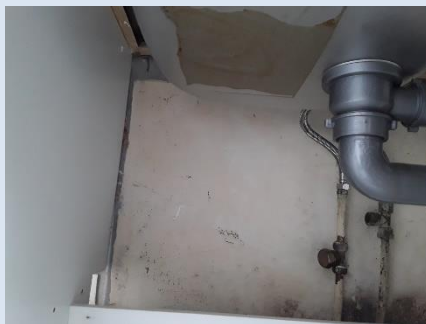
PRELEVEMENT : 310LAA0202P001			
NOM DU CLIENT	NUMERO DU DOSSIER		PIECE OU LOCAL
OPH77	310LAA0202 02/10/2018		Cuisine
ELEMENT	DESCRIPTIF DU LABORATOIRE	DATE DE PRELEVEMENT	NOM DE L'OPERATEUR
Revêtement bitumineux	Matériau bitumineux noir	02/10/2018	BEDEL Gaetan
LOCALISATION		RESULTAT	
Sous évier		Amiante non détecté

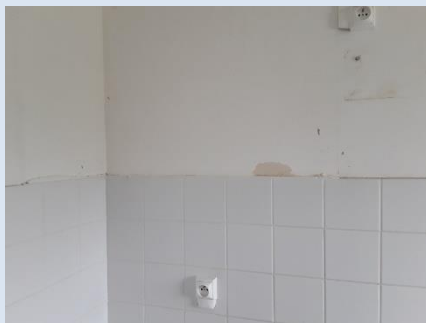
PRELEVEMENT : 310LAA0202P002			
NOM DU CLIENT	NUMERO DU DOSSIER		PIECE OU LOCAL
OPH77	310LAA0202 02/10/2018		Cuisine
ELEMENT	DESCRIPTIF DU LABORATOIRE	DATE DE PRELEVEMENT	NOM DE L'OPERATEUR
Enduit / Peinture béton	Enduit plâtreux blanc en vrac + peinture non séparable	02/10/2018	BEDEL Gaetan
LOCALISATION		RESULTAT	
Mur A		Amiante non détecté

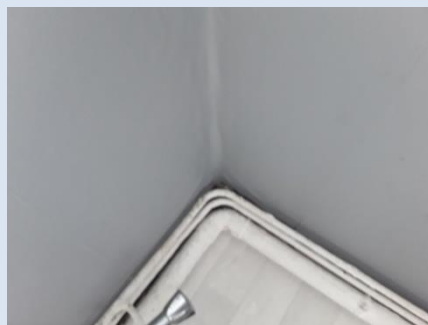
PRELEVEMENT : 310LAA0202P003			
NOM DU CLIENT	NUMERO DU DOSSIER	PIECE OU LOCAL	
OPH77	310LAA0202 02/10/2018	Salle de bains	
ELEMENT	DESCRIPTIF DU LABORATOIRE	DATE DE PRELEVEMENT	NOM DE L'OPERATEUR
Enduit / Peinture	Enduit plâtreux blanc en vrac + peinture non séparable	02/10/2018	BEDEL Gaetan
LOCALISATION		RESULTAT	
Mur B		Amiante non détecté

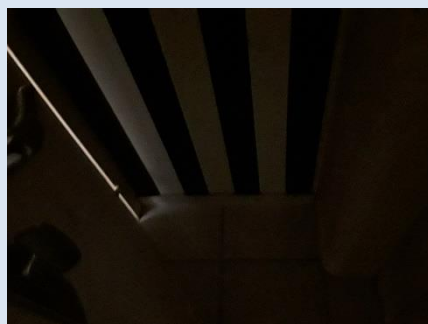
PRELEVEMENT : 310LAA0202P004			
NOM DU CLIENT	NUMERO DU DOSSIER	PIECE OU LOCAL	
OPH77	310LAA0202 02/10/2018	WC	
ELEMENT	DESCRIPTIF DU LABORATOIRE	DATE DE PRELEVEMENT	NOM DE L'OPERATEUR
Enduit / Peinture	Enduit plâtreux blanc en vrac + peinture non séparable	02/10/2018	BEDEL Gaetan
LOCALISATION		RESULTAT	
Mur A		Amiante non détecté

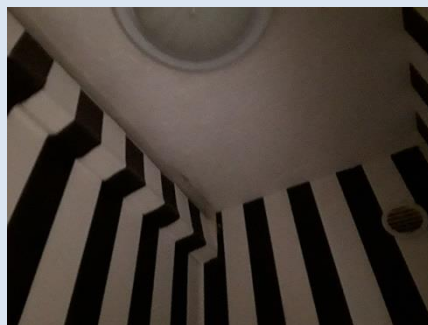
PRELEVEMENT : 310LAA0202P005			
NOM DU CLIENT	NUMERO DU DOSSIER	PIECE OU LOCAL	
OPH77	310LAA0202 02/10/2018	WC	
ELEMENT	DESCRIPTIF DU LABORATOIRE	DATE DE PRELEVEMENT	NOM DE L'OPERATEUR
Enduit / Peinture béton	Enduit plâtreux blanc en vrac + peinture non séparable	02/10/2018	BEDEL Gaetan
LOCALISATION		RESULTAT	
Plafond		Amiante non détecté

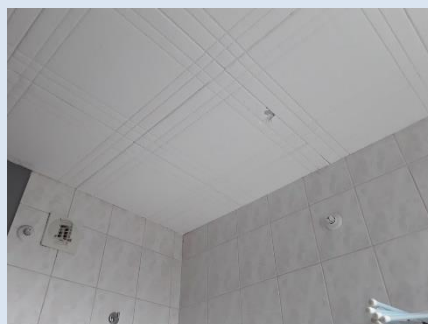
PRELEVEMENT : 310LAA0202P006			
NOM DU CLIENT	NUMERO DU DOSSIER	PIECE OU LOCAL	
OPH77	310LAA0202 02/10/2018	Salle de bains	
ELEMENT	DESCRIPTIF DU LABORATOIRE	DATE DE PRELEVEMENT	NOM DE L'OPERATEUR
Dalle de polystyrènes	Matériau en polystyrène + matériau blanc en faible quantité non séparable	02/10/2018	BEDEL Gaetan
LOCALISATION		RESULTAT	
Plafond		Amiante non détecté

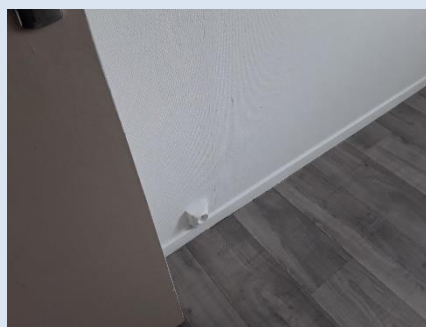
PRELEVEMENT : 310LAA0202P007			
NOM DU CLIENT	NUMERO DU DOSSIER	PIECE OU LOCAL	
OPH77	310LAA0202 02/10/2018	Chambre 3	
ELEMENT	DESCRIPTIF DU LABORATOIRE	DATE DE PRELEVEMENT	NOM DE L'OPERATEUR
Enduit / Peinture béton	Enduit plâtreux blanc en vrac + peinture non séparable	02/10/2018	BEDEL Gaetan
LOCALISATION		RESULTAT	
Mur A		Amiante non détecté

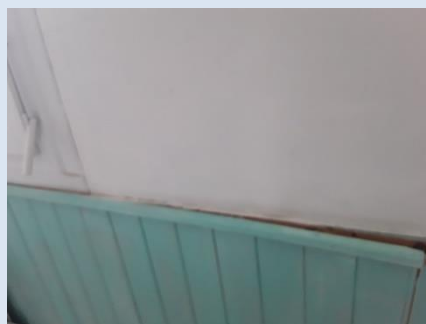
PIECE	ETAGE	ELEMENTS	DESCRIPTIF LABORATOIRE	Echantillon	REPERAGE	ETAT	RESULTAT
Chambre 2		Enduit / Peinture	Enduit plâtreux blanc en vrac + peinture non séparable + carton non séparable	310LAA0202P008	Mur B	BON ETAT	Amiante détecté (Chrysotile)

PRELEVEMENT : 310LAA0202P008			
NOM DU CLIENT	NUMERO DU DOSSIER	PIECE OU LOCAL	
OPH77	310LAA0202 02/10/2018	Chambre 2	
ELEMENT	DESCRIPTIF DU LABORATOIRE	DATE DE PRELEVEMENT	NOM DE L'OPERATEUR
Enduit / Peinture	Enduit plâtreux blanc en vrac + peinture non séparable + carton non séparable	02/10/2018	BEDEL Gaetan
LOCALISATION		RESULTAT	
Mur B		Amiante détecté (Chrysotile)

↳ Enduit plâtreux blanc en vrac + peinture non séparable + carton non séparable	META (1)	1	08/10/2018	Présence de fibres d'amiante / Chrysotile
Réf dossier client : 310LAA0202-01 - 1 RUE DE LA MARQUISE 77430 CHAMPAGNE SUR SEINE Réf échantillon client : 310LAA0202P009 / LOGEMENTS COLLECTIFS - - - / Chambre 1 Mur C Enduit Peinture				Réf échantillon ITGA : IT071810-12662 Description ITGA : Enduit plâtreux blanc en vrac / Peinture
↳ Enduit plâtreux blanc en vrac + peinture non séparable	META (1)	2	09/10/2018	Amiante non détecté / - (à prise d'essai analysée peut renfermer une teneur inférieure à la limite de détection garantie de fibre d'amiante)

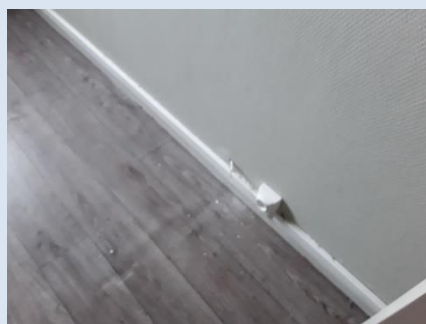
PRELEVEMENT : 310LAA0202P009			
NOM DU CLIENT	NUMERO DU DOSSIER	PIECE OU LOCAL	
OPH77	310LAA0202 02/10/2018	Chambre 1	
ELEMENT	DESCRIPTIF DU LABORATOIRE	DATE DE PRELEVEMENT	NOM DE L'OPERATEUR
Enduit / Peinture	Enduit plâtreux blanc en vrac + peinture non séparable	02/10/2018	BEDEL Gaetan
LOCALISATION		RESULTAT	
Mur C		Amiante non détecté

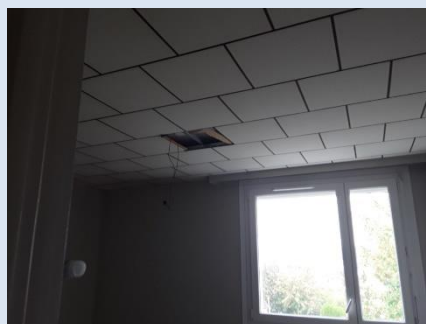
PRELEVEMENT : 310LAA0202P010			
NOM DU CLIENT	NUMERO DU DOSSIER	PIECE OU LOCAL	
OPH77	310LAA0202 02/10/2018	Chambre 1	
ELEMENT	DESCRIPTIF DU LABORATOIRE	DATE DE PRELEVEMENT	NOM DE L'OPERATEUR
Dalle de faux-plafonds	Matériau fibreux marron + peinture blanche	02/10/2018	BEDEL Gaetan
LOCALISATION		RESULTAT	
Plafond		Amiante non détecté

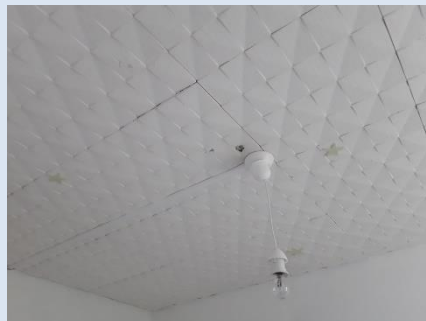
PRELEVEMENT : 310LAA0202P011			
NOM DU CLIENT	NUMERO DU DOSSIER	PIECE OU LOCAL	
OPH77	310LAA0202 02/10/2018	Chambre 2	
ELEMENT	DESCRIPTIF DU LABORATOIRE	DATE DE PRELEVEMENT	NOM DE L'OPERATEUR
Dalle de polystyrènes	Matériau en polystyrène + peinture	02/10/2018	BEDEL Gaetan
LOCALISATION		RESULTAT	
Plafond		Amiante non détecté

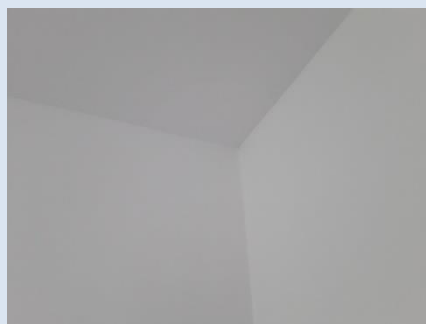
PRELEVEMENT : 310LAA0202P012			
NOM DU CLIENT	NUMERO DU DOSSIER	PIECE OU LOCAL	
OPH77	310LAA0202 02/10/2018	Chambre 3	
ELEMENT	DESCRIPTIF DU LABORATOIRE	DATE DE PRELEVEMENT	NOM DE L'OPERATEUR
Enduit / Peinture béton	Enduit plâtreux blanc en vrac + peinture non séparable	02/10/2018	BEDEL Gaetan
LOCALISATION		RESULTAT	
Plafond		Amiante non détecté
