Rapport de repérage des matériaux et produits contenant de l'amiante à intégrer au Dossier technique Amiante

12-14 RUE LAENNEC 1-2 PLACE DE LA CROIX DU SUD
77430 CHAMPAGNE SUR SEINE

Date du rapport : 29/01/2020

DTA_313_12-14 RUE LAENNEC
29/01/2020 - 13:06

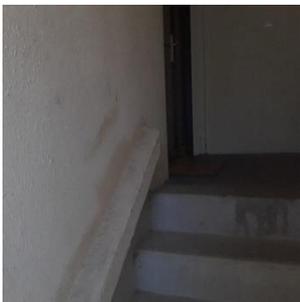
Identification : P001
Pièce et étage : Escalier 14 RC
Localisation : Mur A
Parties d'ouvrages ou de composants : Autres (Enduit projeté)
Descriptif Laboratoire : Peinture non séparable + enduit compact gris
Résultat (justification) : Amiante non détectée (RESULTAT ANALYSE)

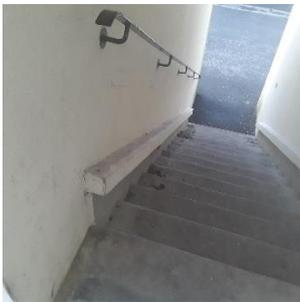
Identification : P003
Pièce et étage : Escalier 12 RC
Localisation : Mur C
Parties d'ouvrages ou de composants : Autres (Enduit projeté)
Descriptif Laboratoire : Peinture non séparable + enduit compact gris en vrac avec poussières
Résultat (justification) : Amiante non détectée (RESULTAT ANALYSE)

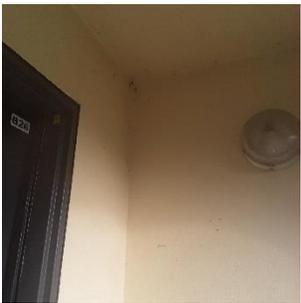
Identification : P004
Pièce et étage : Escalier 12 RC
Localisation : Plafond
Parties d'ouvrages ou de composants : Autres (Enduit projeté)
Descriptif Laboratoire : Peinture non séparable + enduit compact gris hétérogène avec poussières
Résultat (justification) : Amiante non détectée (RESULTAT ANALYSE)

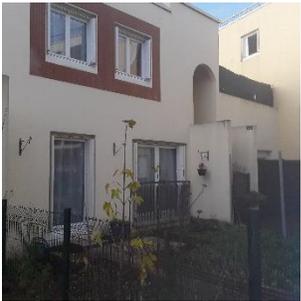
Identification : P010
Pièce et étage : Façade arrière FACADES
Localisation : Mur P
Parties d'ouvrages ou de composants : Autres (Enduit projeté)
Descriptif Laboratoire : Peinture non séparable + enduit compact gris hétérogène avec poussières
Résultat (justification) : Amiante non détectée (RESULTAT ANALYSE)

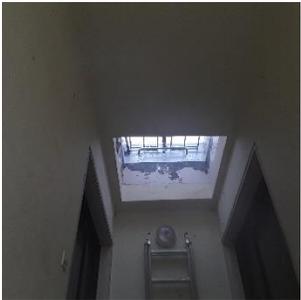
Identification : P012
Pièce et étage : Escalier R+1
Localisation : Plafond
Parties d'ouvrages ou de composants : Autres (Enduit projeté)
Descriptif Laboratoire : Peinture non séparable + enduit compact gris hétérogène
Résultat (justification) : Amiante non détectée (RESULTAT ANALYSE)

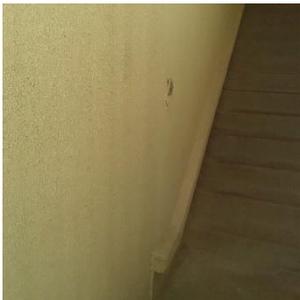
Identification : P013
Pièce et étage : Escalier 2 R+1
Localisation : Mur A
Parties d'ouvrages ou de composants : Autres (Enduit projeté)
Descriptif Laboratoire : Peinture non séparable + enduit compact gris hétérogène avec poussières
Résultat (justification) : Amiante non détectée (RESULTAT ANALYSE)

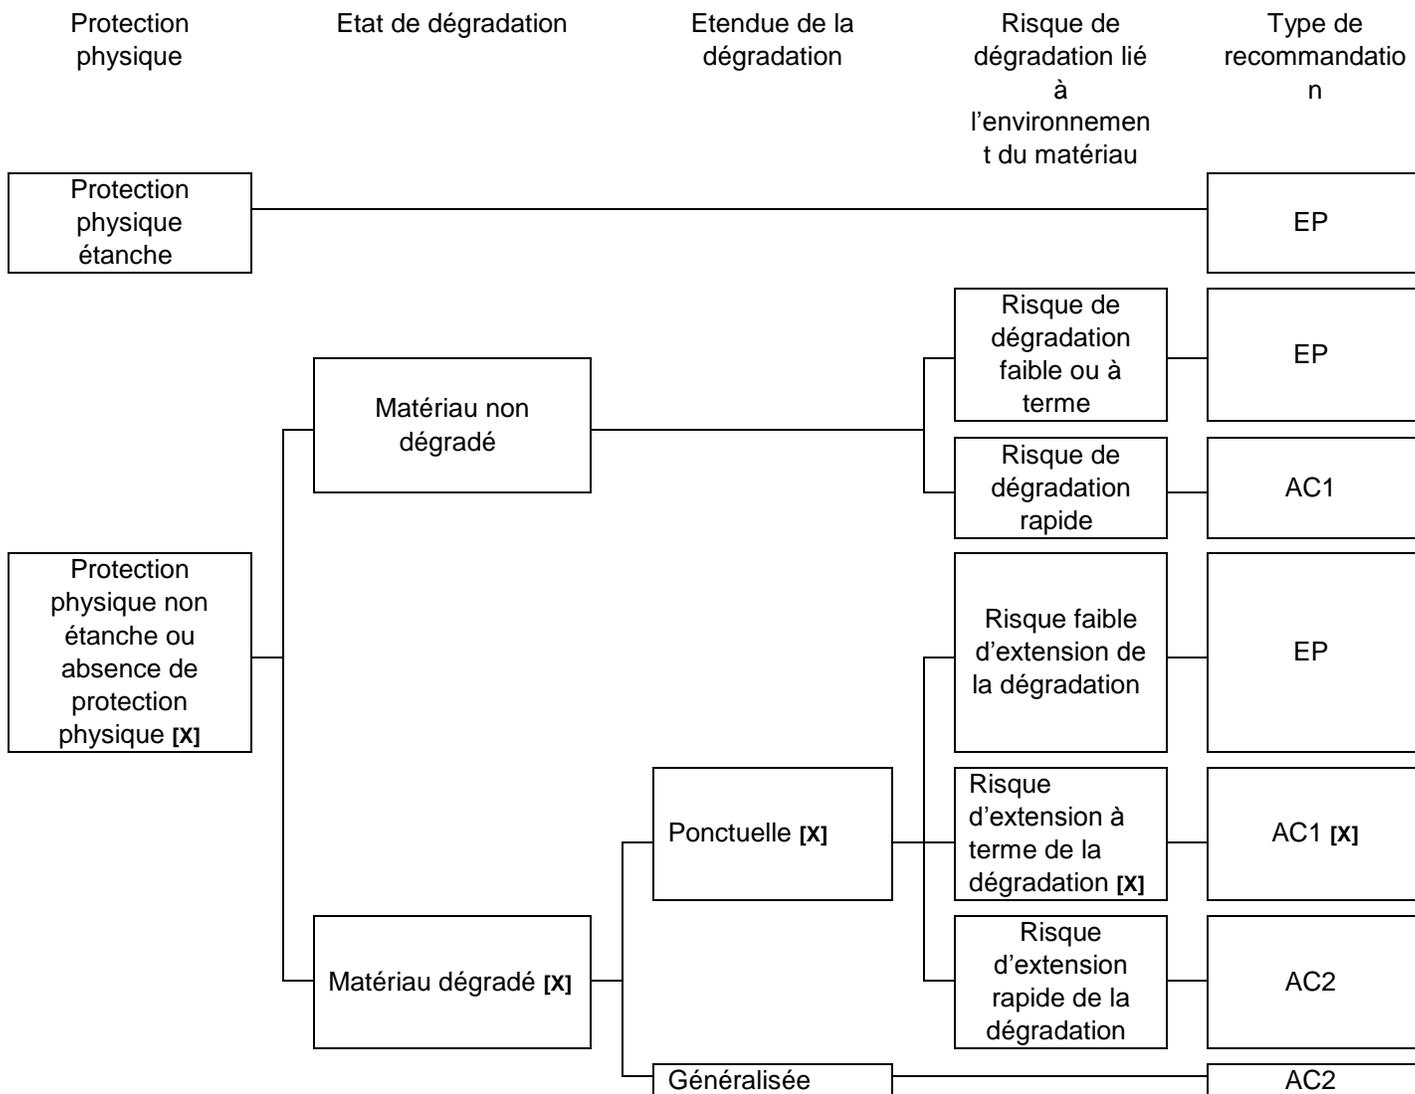
N de dossier	DTA_313_12-14 RUE LAENNEC
Date du contrôle	18/12/2019
Bâtiment	Bâtiment collectif
Pièce ou zone homogène	Local 3
Élément	Débris
Repérage	P005
Résultat	AC1

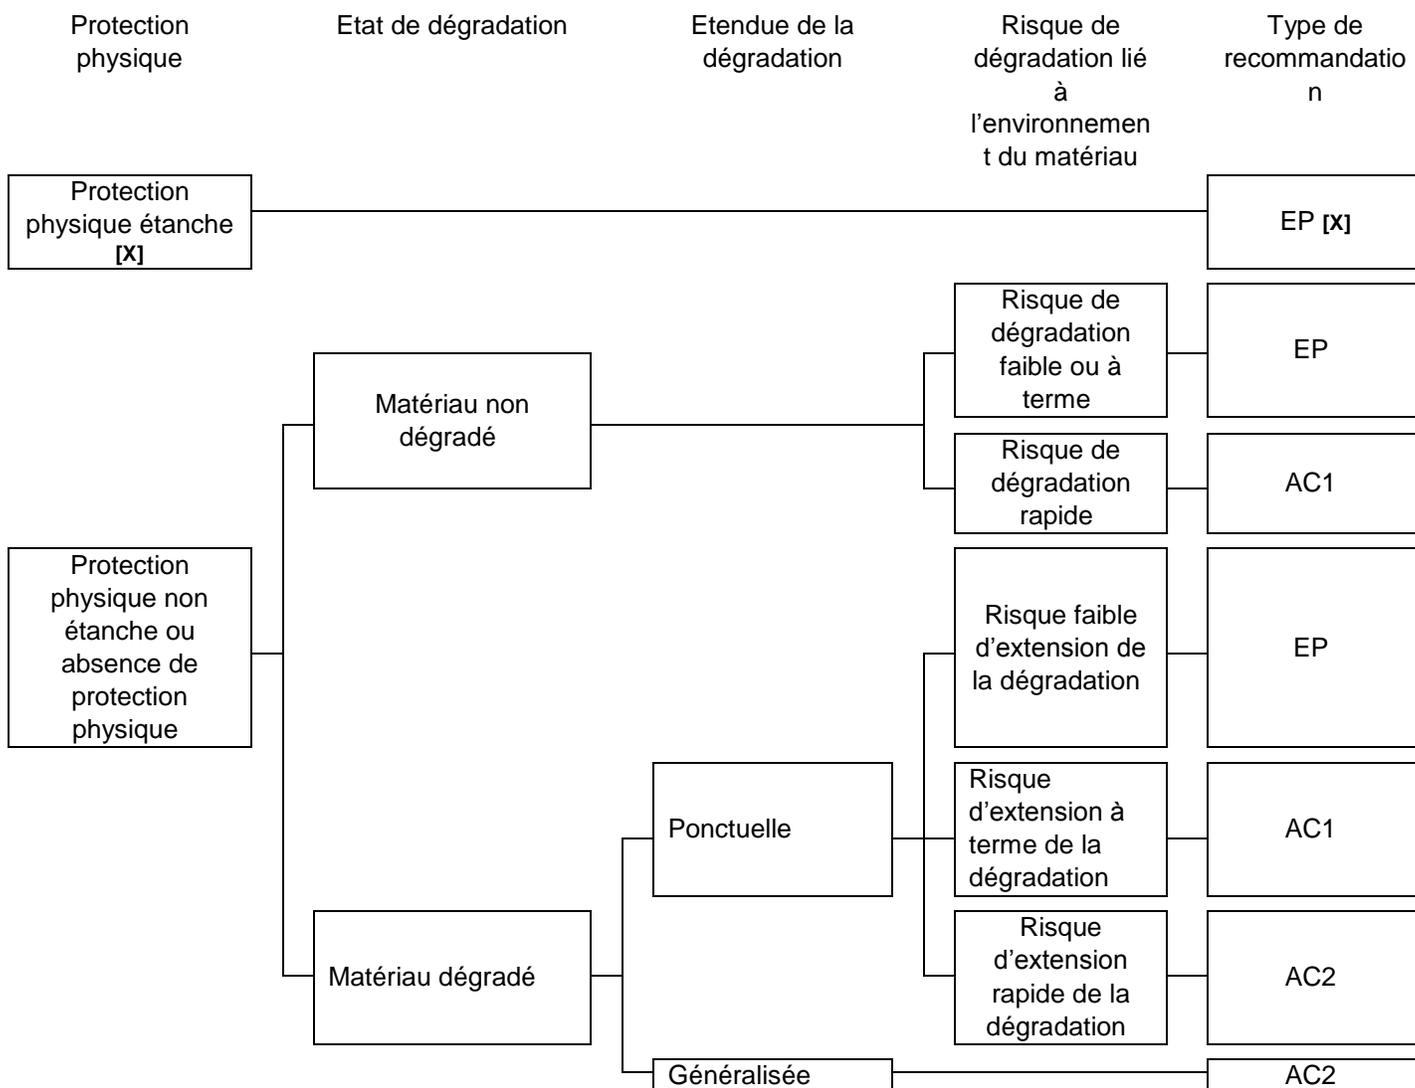
N de dossier	DTA_313_12-14 RUE LAENNEC
Date du contrôle	18/12/2019
Bâtiment	Bâtiment collectif
Pièce ou zone homogène	Terrasse
Élément	Conduit
Repérage	P009
Résultat	EP

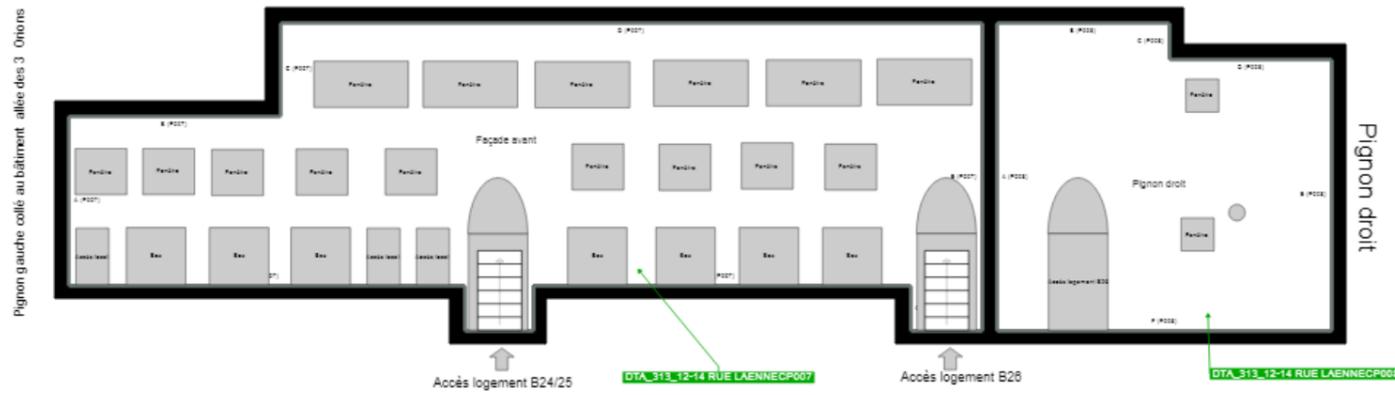
Façade avant côté 12-14 Rue René Laënnec

● Conduit d'évacuation chaudière en PVC

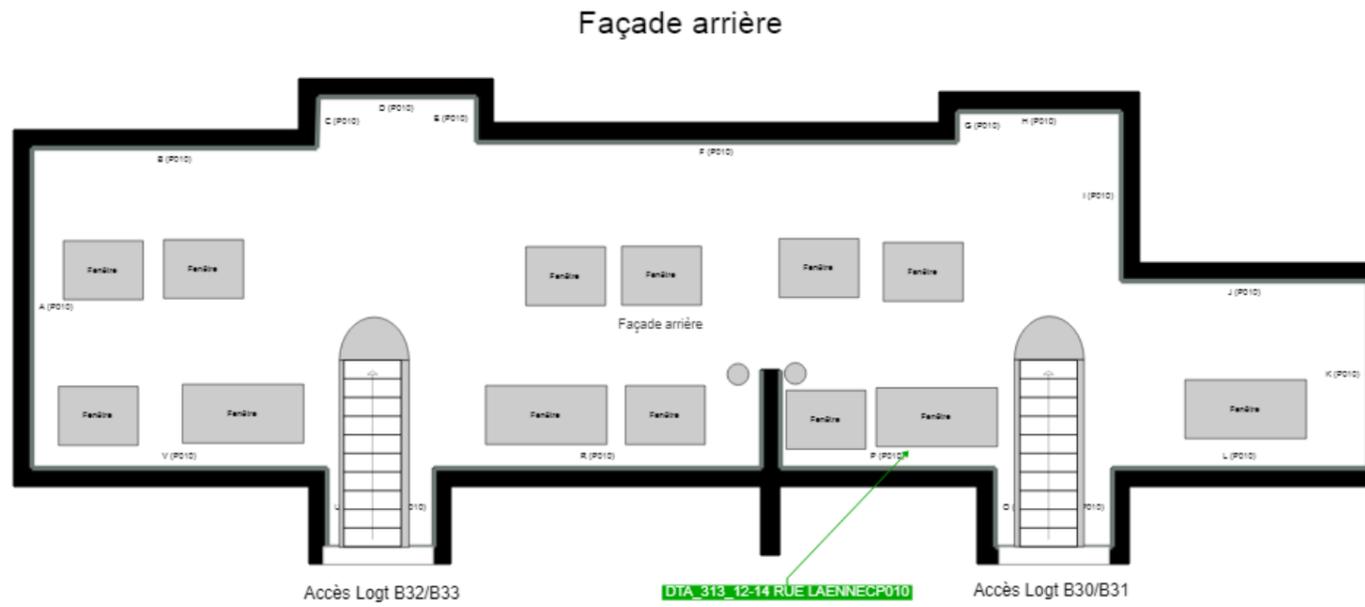
1-2 Place de la Croix du Sud

● Conduit d'évacuation chaudière en PVC

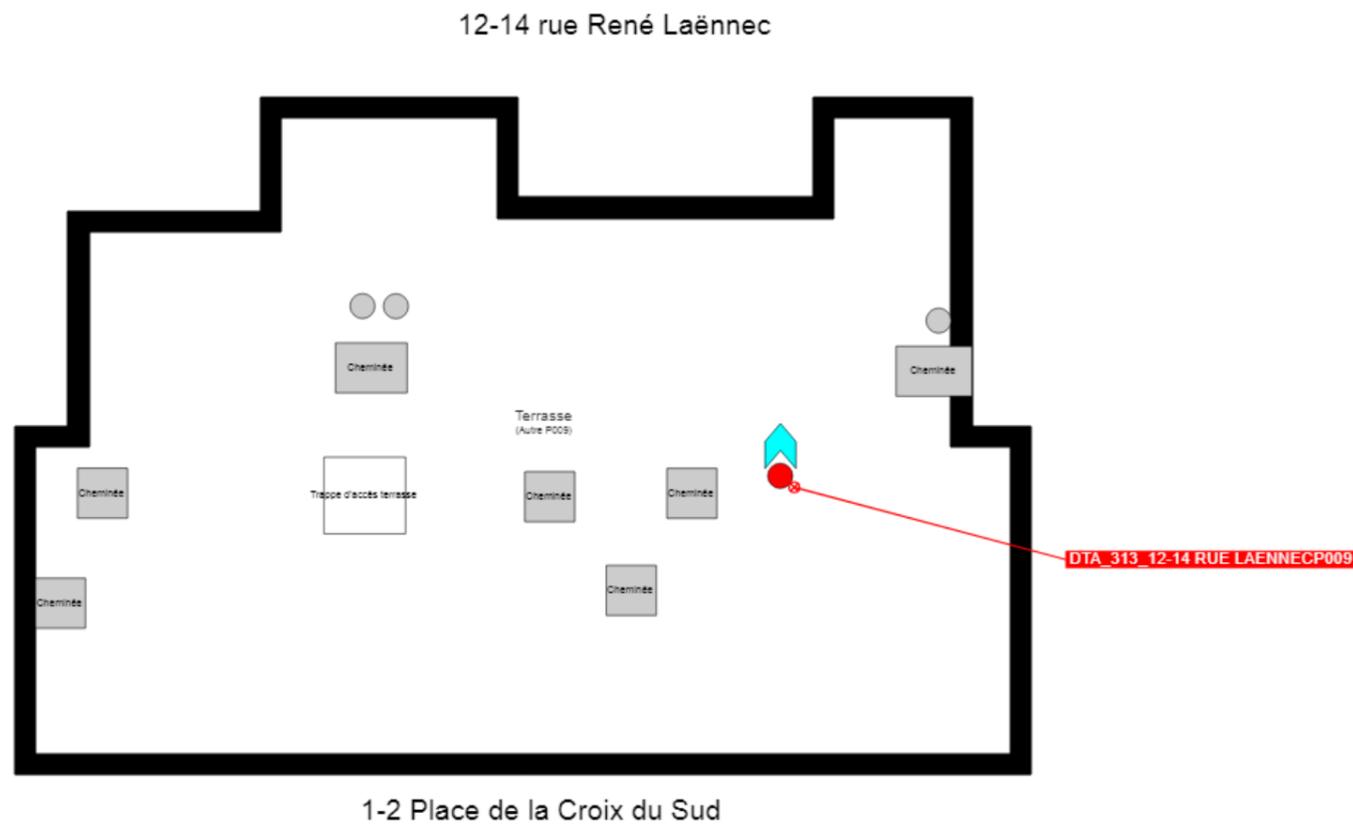
Conduit d'évacuation chaudière en PVC
