Rapport de repérage des matériaux et produits contenant de l'amiante à intégrer au Dossier technique Amiante

DTA_313_1 ALLEE DES TROIS ORIONS
1 ALLEE DES TROIS ORIONS

77430 CHAMPAGNE SUR SEINE

DTA_313_1 ALLEE DES TROIS
ORIONS 29/01/2020 - 12:43

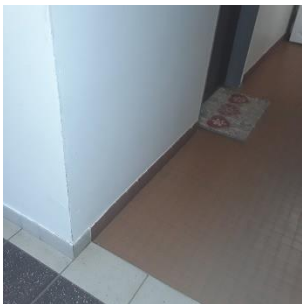
Identification : P001
Pièce et étage : Palier RC
Localisation : Mur A
Parties d'ouvrages ou de composants : Autres (Enduit)
Descriptif Laboratoire : Peinture non séparable + enduit plâtreux blanc en vrac + matériau gris en faible quantité non séparable
Résultat (justification) : Amiante non détectée (RESULTAT ANALYSE)

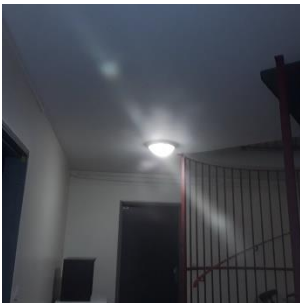
Identification : P002
Pièce et étage : Palier RC
Localisation : Plafond
Parties d'ouvrages ou de composants : Autres (Enduit)
Descriptif Laboratoire : Peintures multiples non séparable + enduit plâtreux blanc en vrac + matériau gris non séparable
Résultat (justification) : Amiante non détectée (RESULTAT ANALYSE)

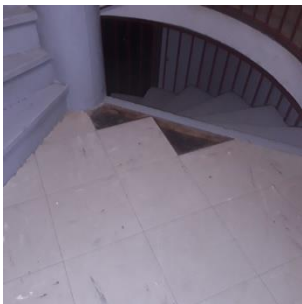
Identification : P003 (Fr1)
Pièce et étage : Palier 1 R+1
Localisation : Sol
Parties d'ouvrages ou de composants : Autres (Dalle de sol)
Descriptif Laboratoire : Colle bitumineuse noire en faible quantité
Résultat (justification) : Quantité insuffisante pour analyse

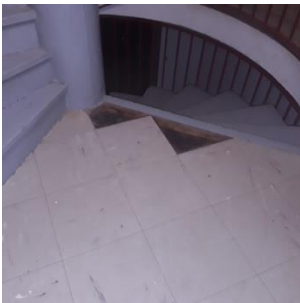
Identification : P003 (Fr2)
Pièce et étage : Palier 1 R+1
Localisation : Sol
Parties d'ouvrages ou de composants : Autres (Dalle de sol)
Descriptif Laboratoire : Peinture non séparable + dalle dure cassante beige
Résultat (justification) : Amiante détecté (RESULTAT ANALYSE)

N de dossier	DTA_313_1 ALLEE DES TROIS ORIONS
Date du contrôle	19/12/2019
Bâtiment	Bâtiment collectif
Pièce ou zone homogène	Palier 1
Élément	Dalle de sol
Repérage	P003
Résultat	AC1

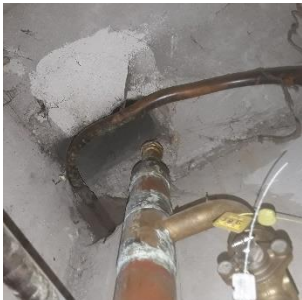
Identification : P004
Pièce et étage : Gaine technique Gaz 2 R+2
Localisation : Conduits
Parties d'ouvrages ou de composants : Autres (Conduit)
Descriptif Laboratoire : Matériau compact gris avec fibres visibles avec poussières
Résultat (justification) : Amiante détecté (RESULTAT ANALYSE)

N de dossier	DTA_313_1 ALLEE DES TROIS ORIONS
Date du contrôle	19/12/2019
Bâtiment	Bâtiment collectif
Pièce ou zone homogène	Gaine technique Gaz 2
Élément	Conduit
Repérage	P004
Résultat	AC1

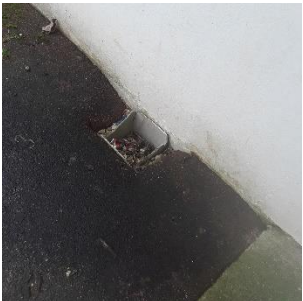
Identification : P005
Pièce et étage : Façade avant 2 FACADES
Localisation : Regard eau pluvial
Parties d'ouvrages ou de composants : Autres (Conduit)
Descriptif Laboratoire : Matériau compact avec fibres visibles
Résultat (justification) : Amiante détecté (RESULTAT ANALYSE)

N de dossier	DTA_313_1 ALLEE DES TROIS ORIONS
Date du contrôle	19/12/2019
Bâtiment	Bâtiment collectif
Pièce ou zone homogène	Façade avant 2
Élément	Conduit
Repérage	P005
Résultat	AC1

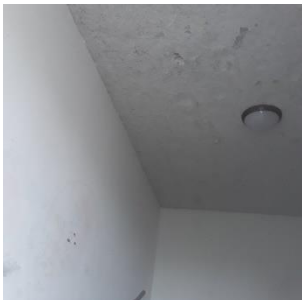
Identification : P006
Pièce et étage : Local entretien RC
Localisation : Plafond
Parties d'ouvrages ou de composants : Autres (Flocage)
Descriptif Laboratoire : Matériau cotonneux blanc avec poussières
Résultat (justification) : Amiante non détectée (RESULTAT ANALYSE)

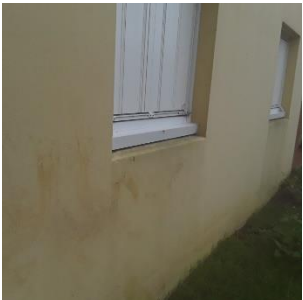
Identification : P007 (Fr1)
Pièce et étage : Façade avant 1 FACADES
Localisation : Mur D
Parties d'ouvrages ou de composants : Autres (Enduit projeté)
Descriptif Laboratoire : Peinture + enduit blanc non séparable
Résultat (justification) : Amiante non détectée (RESULTAT ANALYSE)

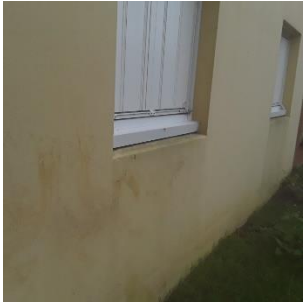
Identification : P007 (Fr2)
Pièce et étage : Façade avant 1 FACADES
Localisation : Mur D
Parties d'ouvrages ou de composants : Autres (Enduit projeté)
Descriptif Laboratoire : Matériau gris hétérogène
Résultat (justification) : Amiante non détectée (RESULTAT ANALYSE)

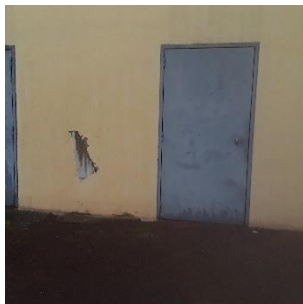
Identification : P008
Pièce et étage : Façade arrière 1 FACADES
Localisation : Mur F
Parties d'ouvrages ou de composants : Autres (Enduit projeté)
Descriptif Laboratoire : Peinture non séparable + papier + enduit gris en faible quantité non séparable
Résultat (justification) : Amiante non détectée (RESULTAT ANALYSE)
