Rapport de repérage des matériaux et produits contenant de l'amiante à intégrer au Dossier technique Amiante

DTA_313_1 COUR DE VENUS
1 COUR DE VENUS

77430 CHAMPAGNE SUR SEINE

Date du rapport : 28/01/2020

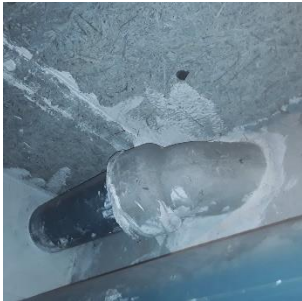
Identification : P001
Pièce et étage : Local technique 1 R-1
Localisation : Conduits
Parties d'ouvrages ou de composants : Autres (Conduit)
Descriptif Laboratoire : Matériau blanc non séparable + matériau compact gris avec fibres visibles
Résultat (justification) : Amiante détecté (RESULTAT ANALYSE)

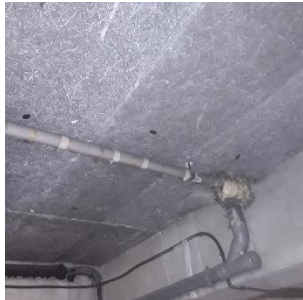
Identification : P002 (Fr1)
Pièce et étage : Garages R-1
Localisation : Conduits
Parties d'ouvrages ou de composants : Autres (Calorifugeage)
Descriptif Laboratoire : Papier + colle polymère jaune non séparable
Résultat (justification) : Amiante non détectée (RESULTAT ANALYSE)

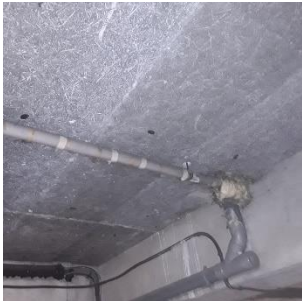
Identification : P002 (Fr2)
Pièce et étage : Garages R-1
Localisation : Conduits
Parties d'ouvrages ou de composants : Autres (Calorifugeage)
Descriptif Laboratoire : Matériau gris en mousse
Résultat (justification) : Amiante non détectée (RESULTAT ANALYSE)

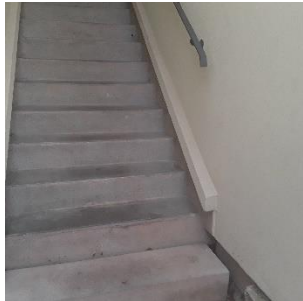
Identification : P003
Pièce et étage : Entrée D16- D17 RC
Localisation : Mur C
Parties d'ouvrages ou de composants : Autres (Enduit)
Descriptif Laboratoire : Peinture non séparable + matériau compact gris hétérogène non séparable
Résultat (justification) : Amiante détecté (RESULTAT ANALYSE)

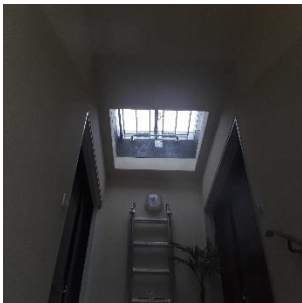
Identification : P004
Pièce et étage : Entrée 1 RC
Localisation : Plafond
Parties d'ouvrages ou de composants : Autres (Enduit)
Descriptif Laboratoire : Peinture non séparable + enduit compact gris hétérogène
Résultat (justification) : Amiante non détectée (RESULTAT ANALYSE)

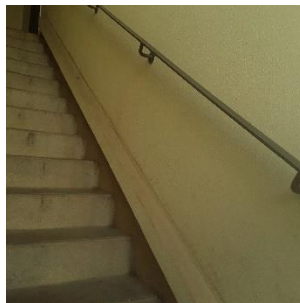
Identification : P005
Pièce et étage : Entrée D20-D21 RC
Localisation : Mur C
Parties d'ouvrages ou de composants : Autres (Enduit)
Descriptif Laboratoire : Peintures multiples non séparable + enduit compact gris hétérogène
Résultat (justification) : Amiante détecté (RESULTAT ANALYSE)

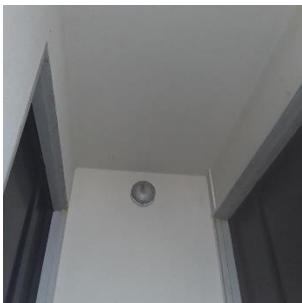
Identification : P006
Pièce et étage : Entrée 3 RC
Localisation : Plafond
Parties d'ouvrages ou de composants : Autres (Enduit)
Descriptif Laboratoire : Peinture non séparable + enduit compact gris
Résultat (justification) : Amiante détecté (RESULTAT ANALYSE)

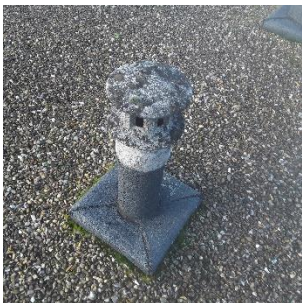
Identification : P008
Pièce et étage : Terrasse TOITURE
Localisation : Chapeau de conduits
Parties d'ouvrages ou de composants : Autres (Chapeau de conduit)
Descriptif Laboratoire : Matériau compact gris avec fibres visibles avec poussières
Résultat (justification) : Amiante détecté (RESULTAT ANALYSE)

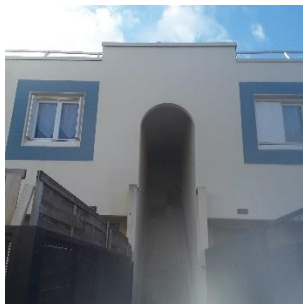
Identification : P009
Pièce et étage : Façade avant FACADES
Localisation : Mur X
Parties d'ouvrages ou de composants : Autres (Enduit)
Descriptif Laboratoire : Peintures multiples avec poussières non séparable + enduit compact gris hétérogène
Résultat (justification) : Amiante non détectée (RESULTAT ANALYSE)

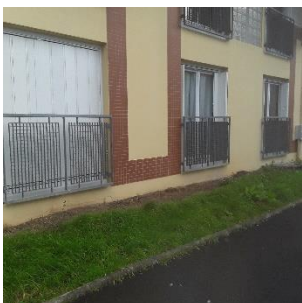
Identification : P010
Pièce et étage : Façade arrière 1 FACADES
Localisation : Mur H
Parties d'ouvrages ou de composants : Autres (Enduit projeté)
Descriptif Laboratoire : Peinture non séparable + enduit beige avec poussières
Résultat (justification) : Amiante non détectée (RESULTAT ANALYSE)

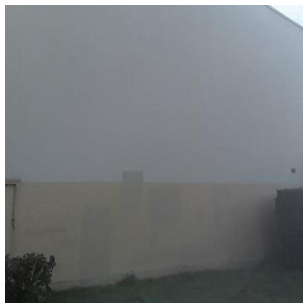
Identification : P011
Pièce et étage : Pignon gauche FACADES
Localisation : Mur D
Parties d'ouvrages ou de composants : Autres (Enduit projeté)
Descriptif Laboratoire : Peinture non séparable + enduit compact gris hétérogène
Résultat (justification) : Amiante détecté (RESULTAT ANALYSE)

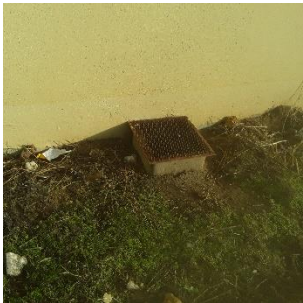
Façade arrière 1 - FACADES	Autres	Regard eau pluvial	Conduit	P012	RESULTAT ANALYSE	AC1

Identification : P012
Pièce et étage : Façade arrière 1 FACADES
Localisation : Regard eau pluvial
Parties d'ouvrages ou de composants : Autres (Conduit)
Descriptif Laboratoire : Matériau compact gris avec fibres visibles
Résultat (justification) : Amiante détecté (RESULTAT ANALYSE)

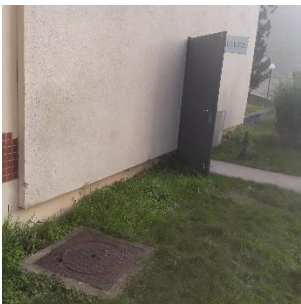
Identification : P013
Pièce et étage : Façade arrière 3 FACADES
Localisation : Mur A
Parties d'ouvrages ou de composants : Autres (Enduit projeté)
Descriptif Laboratoire : Peinture non séparable + toile fibreuse blanche non séparable + enduit plâtreux blanc en vrac
Résultat (justification) : Amiante non détectée (RESULTAT ANALYSE)

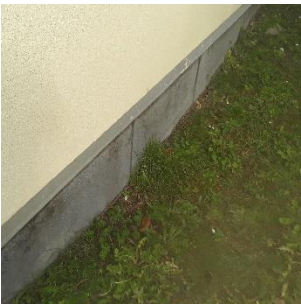
Identification : P014
Pièce et étage : Soubassement FACADES
Localisation : Soubassement
Parties d'ouvrages ou de composants : Autres (Bardeau bitumineux)
Descriptif Laboratoire : Matériau bitumineux noir avec gravillons
Résultat (justification) : Amiante non détectée (RESULTAT ANALYSE)
