Rapport de repérage des matériaux et produits contenant de l'amiante à intégrer au Dossier technique Amiante

DTA_313_1 COURS DE JUPITER
1 COUR DE JUPITER

77430 CHAMPAGNE SUR SEINE

Date du rapport : 31/01/2020

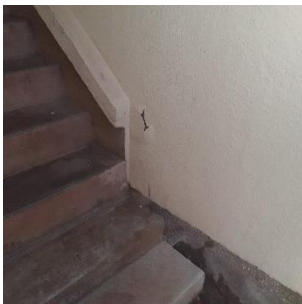
Identification : P001
Pièce et étage : Escalier 2 RC
Localisation : Mur C
Parties d'ouvrages ou de composants : Autres (Enduit)
Descriptif Laboratoire : Peinture non séparable + enduit compact gris non séparable
Résultat (justification) : Amiante non détectée (RESULTAT ANALYSE)

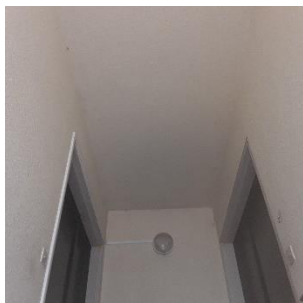
Identification : P002
Pièce et étage : Escalier RC
Localisation : Plafond
Parties d'ouvrages ou de composants : Autres (Enduit)
Descriptif Laboratoire : Peinture non séparable + enduit gris en vrac non séparable
Résultat (justification) : Amiante non détectée (RESULTAT ANALYSE)

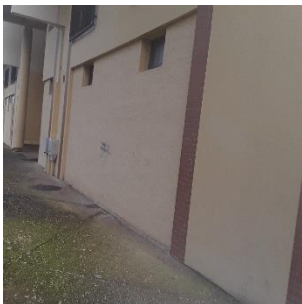
Identification : P003
Pièce et étage : Soubassement FACADES
Localisation : Murs
Parties d'ouvrages ou de composants : Autres (Enduit projeté)
Descriptif Laboratoire : Peinture non séparable + enduit compact beige hétérogène non séparable + matériau gris hétérogène non séparable
Résultat (justification) : Amiante non détectée (RESULTAT ANALYSE)

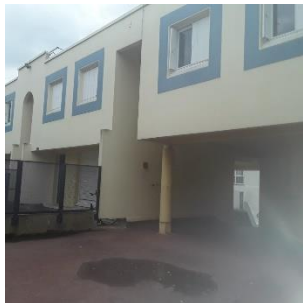
Identification : P004 (Fr1)
Pièce et étage : Façade avant FACADES
Localisation : Mur P
Parties d'ouvrages ou de composants : Autres (Enduit projeté)
Descriptif Laboratoire : Peinture
Résultat (justification) : Amiante non détectée (RESULTAT ANALYSE)

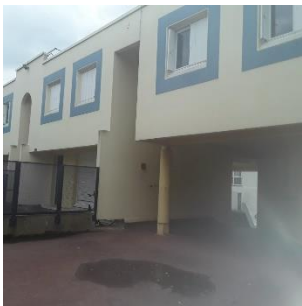
Identification : P004 (Fr2)
Pièce et étage : Façade avant FACADES
Localisation : Mur P
Parties d'ouvrages ou de composants : Autres (Enduit projeté)
Descriptif Laboratoire : Enduit compact gris hétérogène
Résultat (justification) : Amiante non détectée (RESULTAT ANALYSE)

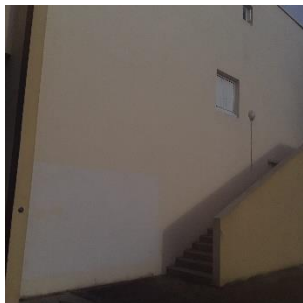
Identification : P005 (Fr1)
Pièce et étage : Pignon gauche FACADES
Localisation : Mur D
Parties d'ouvrages ou de composants : Autres (Enduit projeté)
Descriptif Laboratoire : Peinture
Résultat (justification) : Amiante non détectée (RESULTAT ANALYSE)

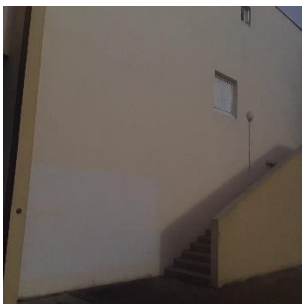
Identification : P005 (Fr2)
Pièce et étage : Pignon gauche FACADES
Localisation : Mur D
Parties d'ouvrages ou de composants : Autres (Enduit projeté)
Descriptif Laboratoire : Enduit compact gris hétérogène
Résultat (justification) : Amiante non détectée (RESULTAT ANALYSE)

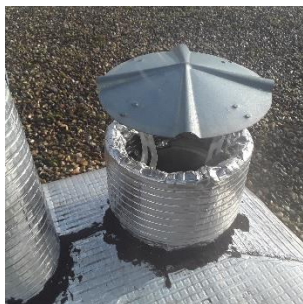
Pièce et Etage	Ouvrage ou composant de la construction	Localisation	Partie d'ouvrage ou de composant à inspecter ou à sonder	Identification	Justification	Evaluation
Terrasse - TOITURE	Autres	Conduits	Conduit	P006	RESULTAT ANALYSE	AC1

Identification : P006
Pièce et étage : Terrasse TOITURE
Localisation : Conduits
Parties d'ouvrages ou de composants : Autres (Conduit)
Descriptif Laboratoire : Matériau compact gris avec fibres visibles avec poussières
Résultat (justification) : Amiante détecté (RESULTAT ANALYSE)

N de dossier	DTA_313_1 COURS DE JUPITER
Date du contrôle	17/12/2019
Bâtiment	Bâtiment collectif
Pièce ou zone homogène	Terrasse
Élément	Conduit
Repérage	P006
Résultat	AC1
