Rapport de repérage des matériaux et produits contenant de l'amiante à intégrer au Dossier technique Amiante

DTA_313_16 RUE LAENNEC
16 RUE LAENNEC

77430 CHAMPAGNE SUR SEINE

Date du rapport : 31/01/2020

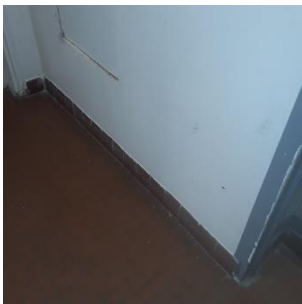
Identification : P001
Pièce et étage : Palier RC
Localisation : Mur B
Parties d'ouvrages ou de composants : Autres (Enduit)
Descriptif Laboratoire : Peinture non séparable + enduit plâtreux blanc en vrac non séparable
Résultat (justification) : Amiante non détectée (RESULTAT ANALYSE)

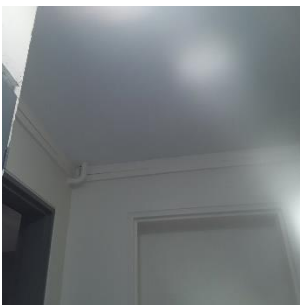
Identification : P002
Pièce et étage : Palier RC
Localisation : Plafond
Parties d'ouvrages ou de composants : Autres (Enduit)
Descriptif Laboratoire : Peintures multiples non séparable + enduit plâtreux blanc en vrac non séparable
Résultat (justification) : Amiante non détectée (RESULTAT ANALYSE)

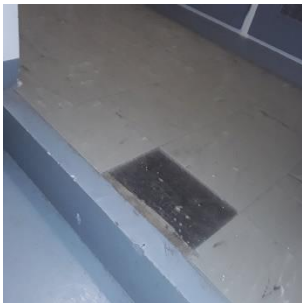
Identification : P003
Pièce et étage : Palier 1 R+1
Localisation : Sol
Parties d'ouvrages ou de composants : Autres (Dalle de sol)
Descriptif Laboratoire : Peinture non séparable + dalle dure cassante beige + colle bitumineuse noire en faible quantité non séparable
Résultat (justification) : Amiante détecté (RESULTAT ANALYSE)

N de dossier	DTA_313_16 RUE LAENNEC
Date du contrôle	18/12/2019
Bâtiment	Bâtiment collectif
Pièce ou zone homogène	Palier 1
Élément	Dalle de sol
Repérage	P003
Résultat	AC1

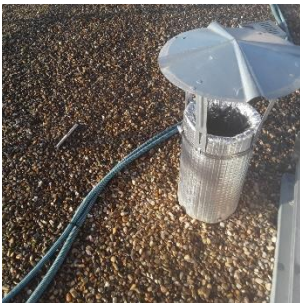
Identification : P004
Pièce et étage : Terrasse TOITURE
Localisation : Conduits
Parties d'ouvrages ou de composants : Autres (Conduit)
Descriptif Laboratoire : Matériau compact gris avec fibres visibles + mousse végétale avec poussières non séparable
Résultat (justification) : Amiante détecté (RESULTAT ANALYSE)

N de dossier	DTA_313_16 RUE LAENNEC
Date du contrôle	18/12/2019
Bâtiment	Bâtiment collectif
Pièce ou zone homogène	Terrasse
Élément	Conduit
Repérage	P004
Résultat	EP

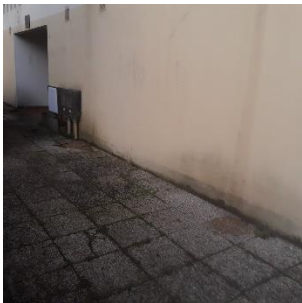
Identification : P005
Pièce et étage : Façade avant FACADES
Localisation : Mur D
Parties d'ouvrages ou de composants : Autres (Enduit projeté)
Descriptif Laboratoire : Peinture non séparable + enduit gris en vrac non séparable
Résultat (justification) : Amiante non détectée (RESULTAT ANALYSE)

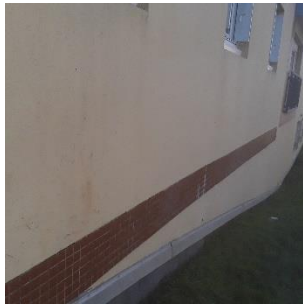
Identification : P006
Pièce et étage : Façade arrière 1 FACADES
Localisation : Mur D
Parties d'ouvrages ou de composants : Autres (Enduit projeté)
Descriptif Laboratoire : Peinture non séparable + enduit gris en vrac non séparable
Résultat (justification) : Amiante non détectée (RESULTAT ANALYSE)

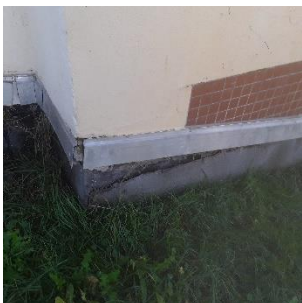
Identification : P007
Pièce et étage : Soubassement FACADES
Localisation : Soubassement
Parties d'ouvrages ou de composants : Autres (Bardeau bitumineux)
Descriptif Laboratoire : Matériau bitumineux noir avec gravillons avec couche en toile
Résultat (justification) : Amiante non détectée (RESULTAT ANALYSE)

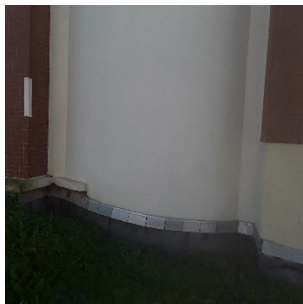
Identification : P008
Pièce et étage : Façade arrière 2 FACADES
Localisation : Mur C
Parties d'ouvrages ou de composants : Autres (Enduit projeté)
Descriptif Laboratoire : Peinture non séparable + enduit compact gris hétérogène non séparable
Résultat (justification) : Amiante non détectée (RESULTAT ANALYSE)
