Rapport de repérage des matériaux et produits contenant de l'amiante à intégrer au Dossier technique Amiante

DTA_313_2 ALLEE DES TROIS ORIONS
2 ALLEE DES TROIS ORIONS

77430 CHAMPAGNE SUR SEINE

DTA_313_2 ALLEE DES TROIS
ORIONS 29/01/2020 - 12:51

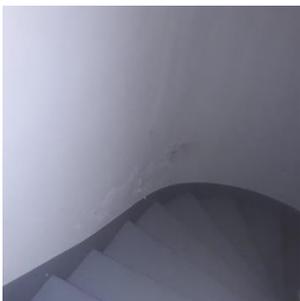
| Identification : P002 |

| Descriptif Laboratoire : Peinture non séparable + enduit plâtreux blanc en vrac |
| Résultat (justification) : Amiante non détectée (RESULTAT ANALYSE) |

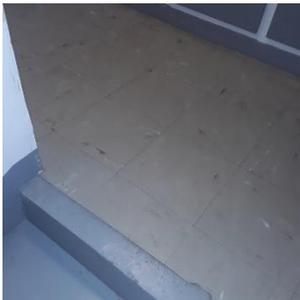
| Identification : P004 |

| Descriptif Laboratoire : Dalle dure cassante grise + colle polymère jaune non séparable + peinture non séparable |
| Résultat (justification) : Amiante détecté (RESULTAT ANALYSE) |

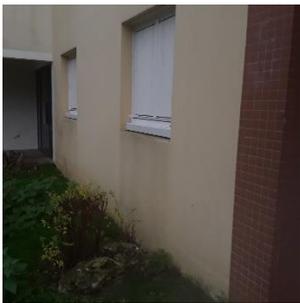
| Identification : P005 (Fr2) |

| Descriptif Laboratoire : Peinture non séparable + enduit blanc |
| Résultat (justification) : Amiante non détectée (RESULTAT ANALYSE) |

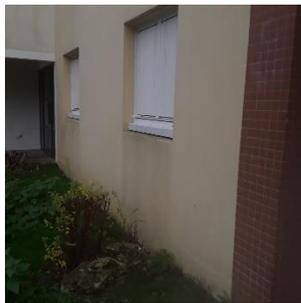
| Identification : P006 (Fr1) |

| Descriptif Laboratoire : Matériau gris hétérogène |
| Résultat (justification) : Amiante non détectée (RESULTAT ANALYSE) |

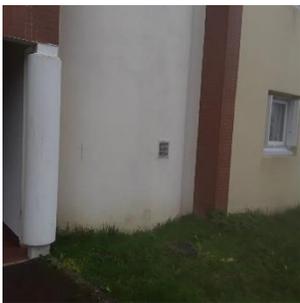
| Identification : P006 (Fr2) |

| Descriptif Laboratoire : Peinture |
| Résultat (justification) : Amiante non détectée (RESULTAT ANALYSE) |

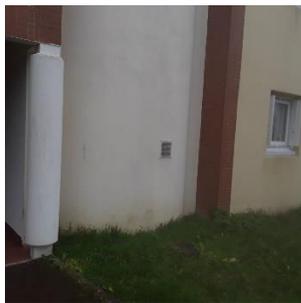
| Identification : P007 |

| Descriptif Laboratoire : Enduit beige |
| Résultat (justification) : Amiante non détectée (RESULTAT ANALYSE) |

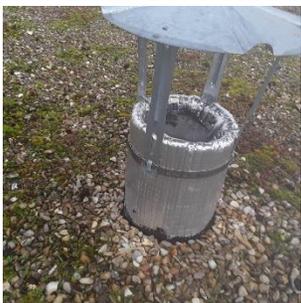
| Descriptif Laboratoire : Matériau compact gris avec fibres visibles |
| Résultat (justification) : Amiante détecté (RESULTAT ANALYSE) |

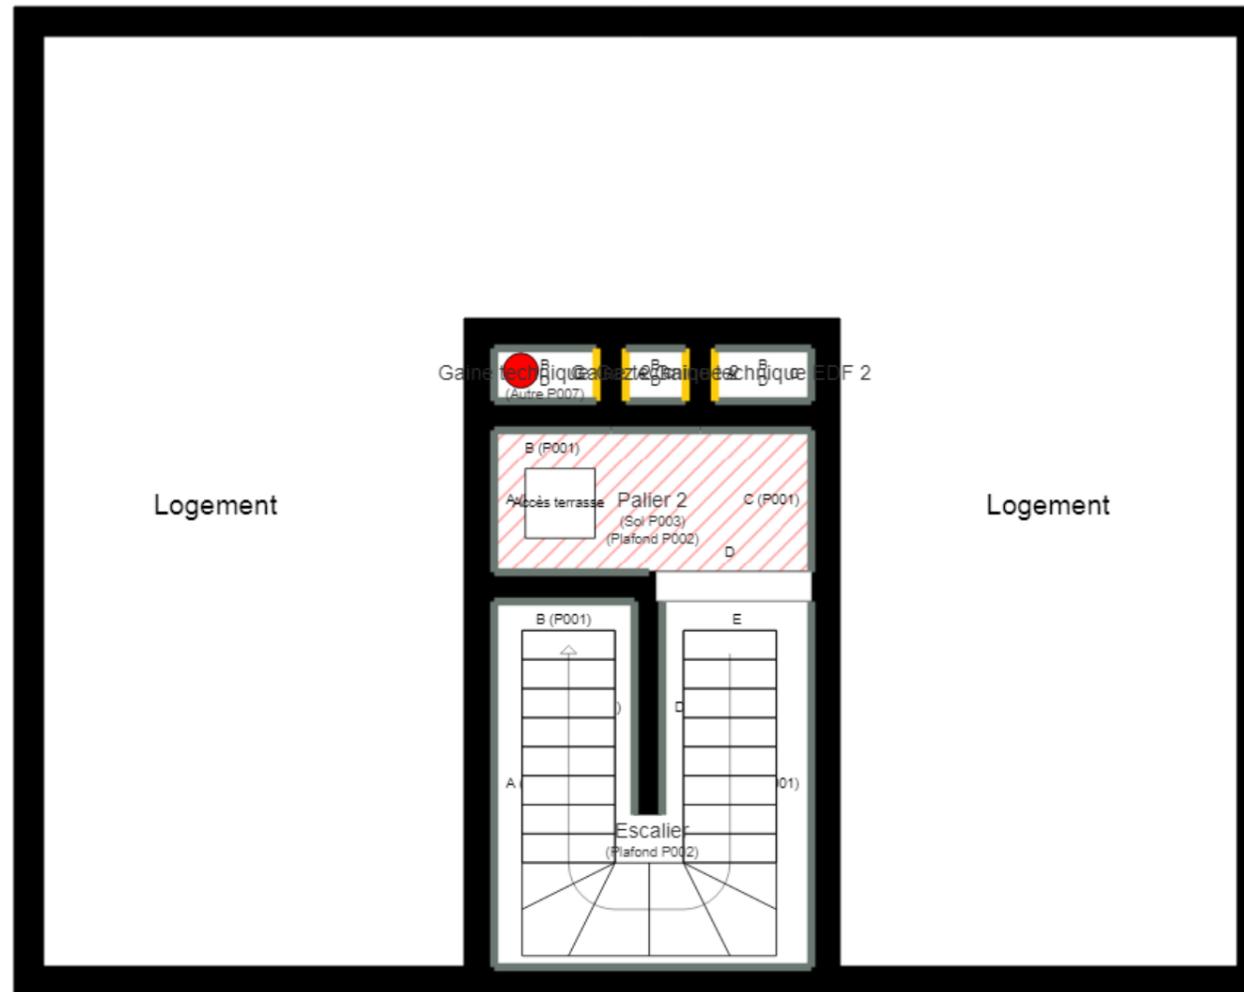
R+2

● Conduit de ventilation en fibro-ciment

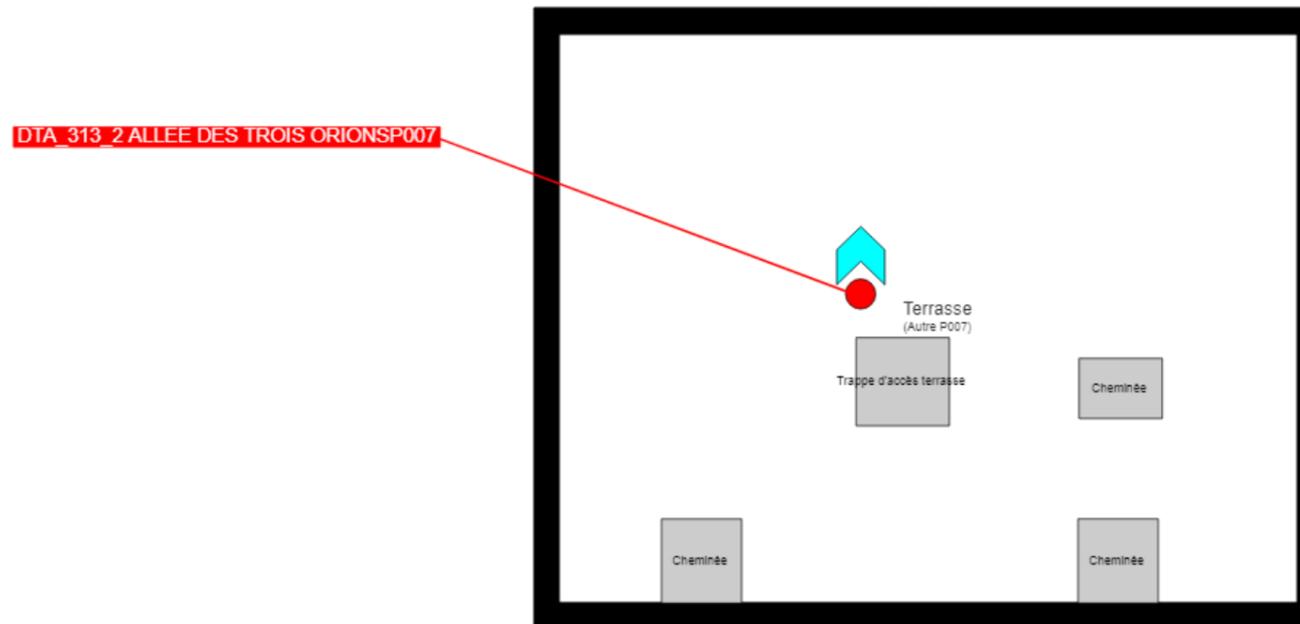
Terrasse R+3

Conduit de ventilation en fibro-ciment
