Rapport de repérage des matériaux et produits contenant de l'amiante à intégrer au Dossier technique Amiante

DTA_313_2 COUR DE VENUS
2 COUR DE VENUS

77430 CHAMPAGNE SUR SEINE

DTA_313_2 COUR DE VENUS
29/01/2020 - 11:09

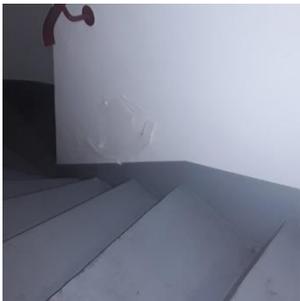
Identification : P001 (Fr1)
Pièce et étage : Escalier R-1
Localisation : Mur F
Parties d'ouvrages ou de composants : Autres (Enduit)
Descriptif Laboratoire : Peinture non séparable + enduit plâtreux blanc en vrac
Résultat (justification) : Amiante non détectée (RESULTAT ANALYSE)

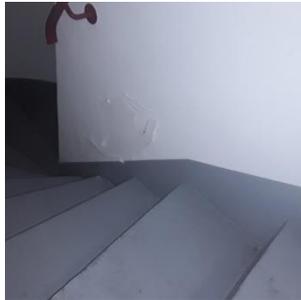
Identification : P001 (Fr2)
Pièce et étage : Escalier R-1
Localisation : Mur F
Parties d'ouvrages ou de composants : Autres (Enduit)
Descriptif Laboratoire : Matériau compact gris hétérogène
Résultat (justification) : Amiante non détectée (RESULTAT ANALYSE)

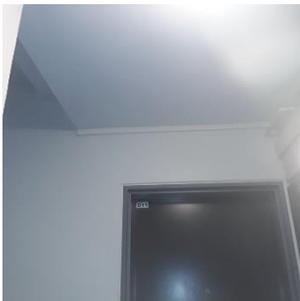
Identification : P002 (Fr1)
Pièce et étage : Palier RC
Localisation : Plafond
Parties d'ouvrages ou de composants : Autres (Enduit)
Descriptif Laboratoire : Peinture non séparable + enduit plâtreux blanc en vrac + matériau gris non séparable
Résultat (justification) : Amiante non détectée (RESULTAT ANALYSE)

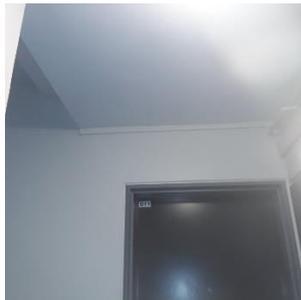
Identification : P002 (Fr2)
Pièce et étage : Palier RC
Localisation : Plafond
Parties d'ouvrages ou de composants : Autres (Enduit)
Descriptif Laboratoire : Matériau compact gris hétérogène
Résultat (justification) : Amiante non détectée (RESULTAT ANALYSE)

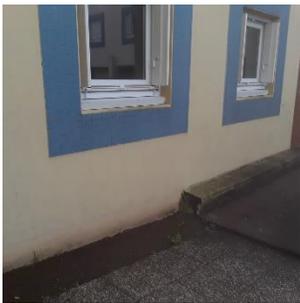
Identification : P007 (Fr2)
Pièce et étage : Façade avant 3 FACADES
Localisation : Mur A
Parties d'ouvrages ou de composants : Autres (Enduit projeté)
Descriptif Laboratoire : Matériau gris hétérogène
Résultat (justification) : Amiante non détectée (RESULTAT ANALYSE)

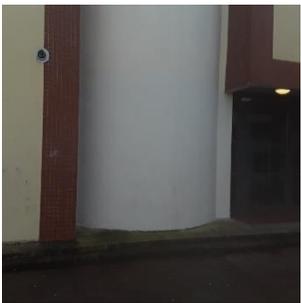
Identification : P008 (Fr1)
Pièce et étage : Façade avant 2 FACADES
Localisation : Mur D
Parties d'ouvrages ou de composants : Autres (Enduit projeté)
Descriptif Laboratoire : Peinture non séparable + matériau gris
Résultat (justification) : Amiante non détectée (RESULTAT ANALYSE)

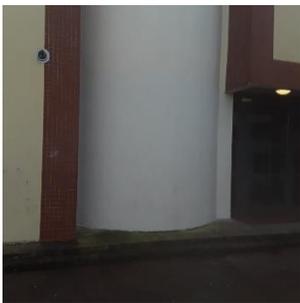
Identification : P008 (Fr2)
Pièce et étage : Façade avant 2 FACADES
Localisation : Mur D
Parties d'ouvrages ou de composants : Autres (Enduit projeté)
Descriptif Laboratoire : Enduit compact gris hétérogène
Résultat (justification) : Amiante non détectée (RESULTAT ANALYSE)

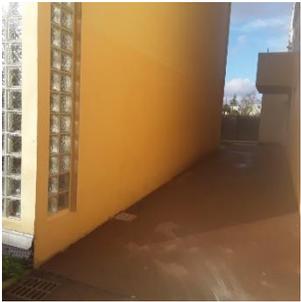
Identification : P009
Pièce et étage : Pignon gauche FACADES
Localisation : Mur C
Parties d'ouvrages ou de composants : Autres (Enduit projeté)
Descriptif Laboratoire : Peinture non séparable + enduit beige en vrac avec poussières
Résultat (justification) : Amiante non détectée (RESULTAT ANALYSE)

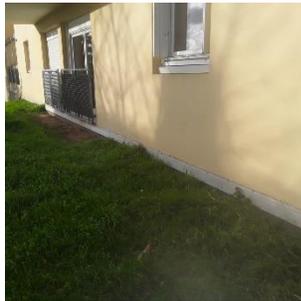
Identification : P010 (Fr2)
Pièce et étage : Façade arrière FACADES
Localisation : Mur D
Parties d'ouvrages ou de composants : Autres (Enduit projeté)
Descriptif Laboratoire : Enduit compact gris hétérogène
Résultat (justification) : Amiante non détectée (RESULTAT ANALYSE)
