Rapport de repérage des matériaux et produits contenant de l'amiante à intégrer au Dossier technique Amiante

DTA_313_2 COURS DE JUPITER
2 COURS DE JUPITER

77430 CHAMPAGNE SUR SEINE

Date du rapport : 31/01/2020

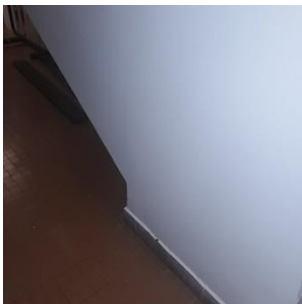
Identification : P001
Pièce et étage : Hall RC
Localisation : Mur F
Parties d'ouvrages ou de composants : Autres (Enduit)
Descriptif Laboratoire : Peinture non séparable + enduit plâtreux blanc en vrac non séparable
Résultat (justification) : Amiante non détectée (RESULTAT ANALYSE)

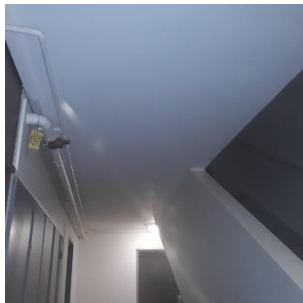
Identification : P002 (Fr1)
Pièce et étage : Hall RC
Localisation : Plafond
Parties d'ouvrages ou de composants : Autres (Enduit)
Descriptif Laboratoire : Peintures multiples non séparable + enduit gris en vrac non séparable
Résultat (justification) : Amiante non détectée (RESULTAT ANALYSE)

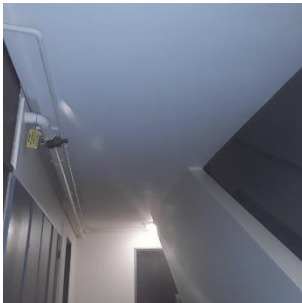
Identification : P002 (Fr2)
Pièce et étage : Hall RC
Localisation : Plafond
Parties d'ouvrages ou de composants : Autres (Enduit)
Descriptif Laboratoire : Matériau plâtreux blanc
Résultat (justification) : Amiante non détectée (RESULTAT ANALYSE)

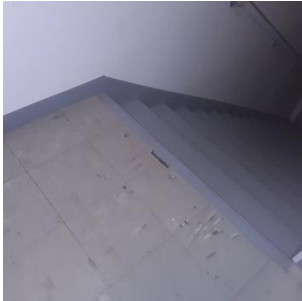
Identification : P003 (Fr2)
Pièce et étage : Palier 1 R+1
Localisation : Sol
Parties d'ouvrages ou de composants : Autres (Dalle de sol)
Descriptif Laboratoire : Colle polymère jaune en faible quantité avec poussières non séparable + colle bitumineuse noire en faible quantité
Résultat (justification) : Amiante détecté (RESULTAT ANALYSE)

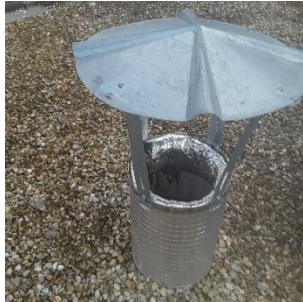
Identification : P004
Pièce et étage : Terrasse R-3
Localisation : Conduits
Parties d'ouvrages ou de composants : Autres (Conduit)
Descriptif Laboratoire : Matériau bitumineux noir non séparable + matériau compact gris avec fibres visibles
Résultat (justification) : Amiante détecté (RESULTAT ANALYSE)

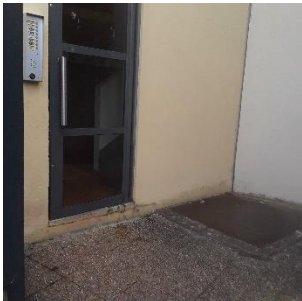
Identification : P005
Pièce et étage : Façade avant FACADES
Localisation : Mur C
Parties d'ouvrages ou de composants : Autres (Enduit projeté)
Descriptif Laboratoire : Peinture + enduit gris en faible quantité en vrac hétérogène non séparable
Résultat (justification) : Amiante non détectée (RESULTAT ANALYSE)

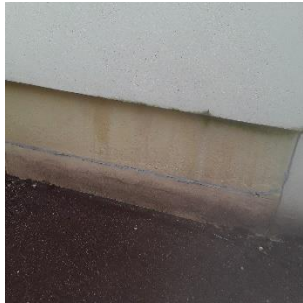
Identification : P006 (Fr1)
Pièce et étage : Soubassement 1 FACADES
Localisation : Mur D
Parties d'ouvrages ou de composants : Autres (Enduit projeté)
Descriptif Laboratoire : Peinture
Résultat (justification) : Amiante non détectée (RESULTAT ANALYSE)

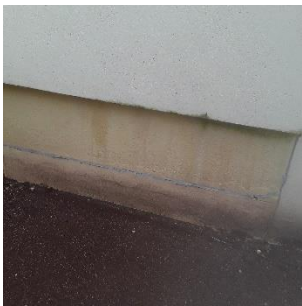
Identification : P006 (Fr2)
Pièce et étage : Soubassement 1 FACADES
Localisation : Mur D
Parties d'ouvrages ou de composants : Autres (Enduit projeté)
Descriptif Laboratoire : Enduit compact gris hétérogène
Résultat (justification) : Amiante non détectée (RESULTAT ANALYSE)

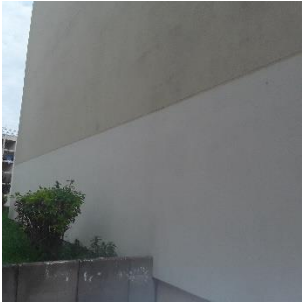
Identification : P007
Pièce et étage : Pignon gauche FACADES
Localisation : Mur A
Parties d'ouvrages ou de composants : Autres (Enduit projeté)
Descriptif Laboratoire : Peinture non séparable + enduit beige en vrac hétérogène non séparable + matériau gris en faible quantité hétérogène non séparable
Résultat (justification) : Amiante non détectée (RESULTAT ANALYSE)

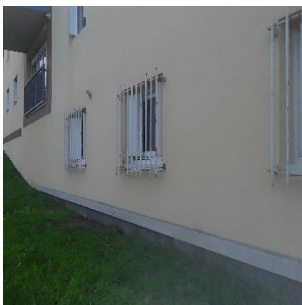
Identification : P008 (Fr1)
Pièce et étage : Façade arrière FACADES
Localisation : Mur C
Parties d'ouvrages ou de composants : Autres (Enduit projeté)
Descriptif Laboratoire : Peinture
Résultat (justification) : Amiante non détectée (RESULTAT ANALYSE)
