Rapport de repérage des matériaux et produits contenant de l'amiante à intégrer au Dossier technique Amiante

DTA_313_2-3 COURS DU SOLEIL
2-3 COURS DU SOLEIL

77430 CHAMPAGNE SUR SEINE

Date du rapport : 31/01/2020

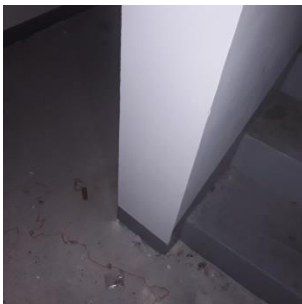
Identification : P001
Pièce et étage : Escalier caves R-1
Localisation : Mur E
Parties d'ouvrages ou de composants : Autres (Enduit)
Descriptif Laboratoire : Peinture non séparable + enduit gris hétérogène
Résultat (justification) : Amiante non détectée (RESULTAT ANALYSE)

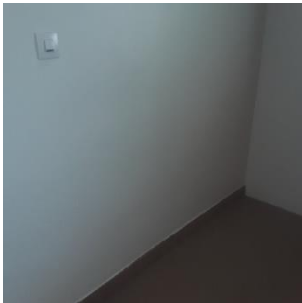
Identification : P003
Pièce et étage : Hall RC
Localisation : Mur E
Parties d'ouvrages ou de composants : Autres (Enduit)
Descriptif Laboratoire : Peinture non séparable + enduit plâtreux blanc
Résultat (justification) : Amiante non détectée (RESULTAT ANALYSE)

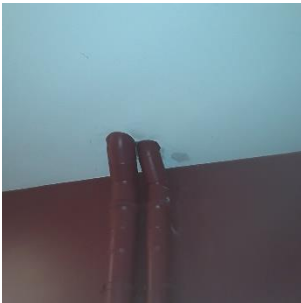
Identification : P004
Pièce et étage : Hall RC
Localisation : Plafond
Parties d'ouvrages ou de composants : Autres (Enduit)
Descriptif Laboratoire : Peinture non séparable + enduit plâtreux blanc + carrelage + colle grise + polystyrène expansé (billes) blanc non séparable
Résultat (justification) : Amiante non détectée (RESULTAT ANALYSE)

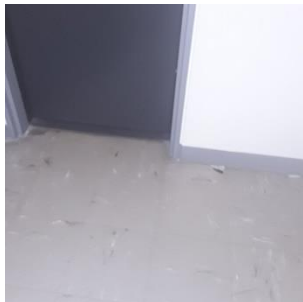
Identification : P008 (Fr1)
Pièce et étage : Palier 2 R+1
Localisation : Sol
Parties d'ouvrages ou de composants : Autres (Dalle de sol)
Descriptif Laboratoire : Dalle dure cassante beige
Résultat (justification) : Amiante détecté (RESULTAT ANALYSE)

N de dossier	DTA_313_2-3 COURS DU SOLEIL
Date du contrôle	12/12/2019
Bâtiment	Bâtiment collectif
Pièce ou zone homogène	Palier 2
Élément	Dalle de sol
Repérage	P008
Résultat	AC1

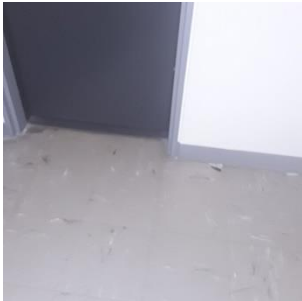
Identification : P008 (Fr2)
Pièce et étage : Palier 2 R+1
Localisation : Sol
Parties d'ouvrages ou de composants : Autres (Dalle de sol)
Descriptif Laboratoire : Colle polymère jaune non séparable + ragréage gris
Résultat (justification) : Amiante non détectée (RESULTAT ANALYSE)

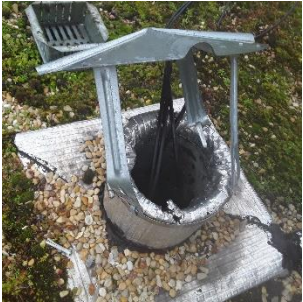
Identification : P009
Pièce et étage : Terrasse 1 R+3
Localisation : Conduits
Parties d'ouvrages ou de composants : Autres (Conduit)
Descriptif Laboratoire : Matériau compact gris avec fibres visibles avec couche bitumineuse
Résultat (justification) : Amiante détecté (RESULTAT ANALYSE)

N de dossier	DTA_313_2-3 COURS DU SOLEIL
Date du contrôle	12/12/2019
Bâtiment	Bâtiment collectif
Pièce ou zone homogène	Terrasse 1
Élément	Conduit
Repérage	P009
Résultat	EP

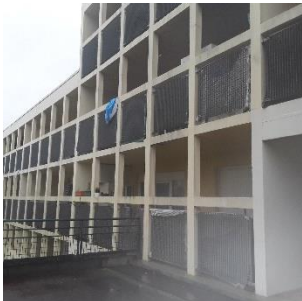
Identification : P010
Pièce et étage : Façade avant 1 FACADES
Localisation : Mur A
Parties d'ouvrages ou de composants : Autres (Enduit projeté)
Descriptif Laboratoire : Peinture non séparable + enduit plâtreux blanc + matériau gris non séparable
Résultat (justification) : Amiante détecté (RESULTAT ANALYSE)

N de dossier	DTA_313_2-3 COURS DU SOLEIL
Date du contrôle	12/12/2019
Bâtiment	Bâtiment collectif
Pièce ou zone homogène	Façade avant 1
Élément	Enduit projeté
Repérage	P010
Résultat	EP

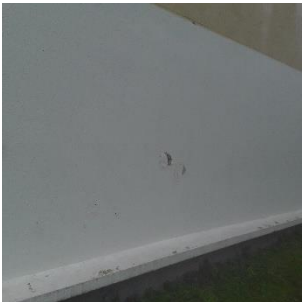
Identification : P011
Pièce et étage : Soubassement 2 FACADES
Localisation : Mur C
Parties d'ouvrages ou de composants : Autres (Enduit projeté)
Descriptif Laboratoire : Peinture non séparable + enduit plâtreux blanc + matériau gris non séparable
Résultat (justification) : Amiante non détectée (RESULTAT ANALYSE)

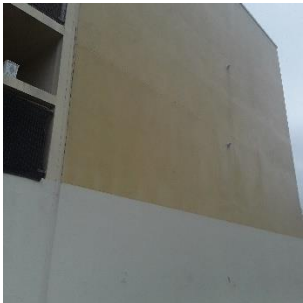
Identification : P012
Pièce et étage : Façade avant 2 FACADES
Localisation : Mur A
Parties d'ouvrages ou de composants : Autres (Enduit projeté)
Descriptif Laboratoire : Peinture non séparable + enduit compact gris hétérogène
Résultat (justification) : Amiante détecté (RESULTAT ANALYSE)

N de dossier	DTA_313_2-3 COURS DU SOLEIL
Date du contrôle	12/12/2019
Bâtiment	Bâtiment collectif
Pièce ou zone homogène	Façade avant 2
Élément	Enduit projeté
Repérage	P012
Résultat	AC1

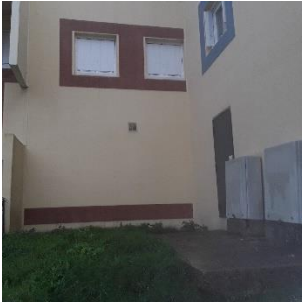
Identification : P013
Pièce et étage : Façade arrière FACADES
Localisation : Mur D
Parties d'ouvrages ou de composants : Autres (Enduit projeté)
Descriptif Laboratoire : Peinture non séparable + enduit compact gris hétérogène
Résultat (justification) : Amiante détecté (RESULTAT ANALYSE)

N de dossier	DTA_313_2-3 COURS DU SOLEIL
Date du contrôle	12/12/2019
Bâtiment	Bâtiment collectif
Pièce ou zone homogène	Façade arrière
Élément	Enduit projeté
Repérage	P013
Résultat	AC1

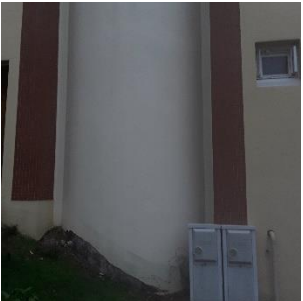
Identification : P014
Pièce et étage : Façade arrière 2 FACADES
Localisation : Mur D
Parties d'ouvrages ou de composants : Autres (Enduit projeté)
Descriptif Laboratoire : Peinture non séparable + enduit compact gris hétérogène avec poussières
Résultat (justification) : Amiante non détectée (RESULTAT ANALYSE)
