Rapport de repérage des matériaux et produits contenant de l'amiante à intégrer au Dossier technique Amiante

DTA_313_2_5 COURS DU SOLEIL
2_5 COURS DU SOLEIL

77430 CHAMPAGNE SUR SEINE

DTA_2-5 COURS DU SOLEIL
31/01/2020 - 10:33

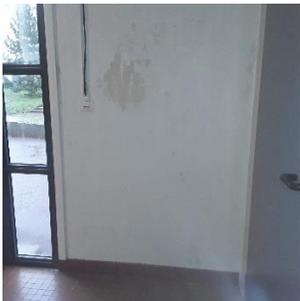
Identification : P001
Pièce et étage : Hall RC
Localisation : Mur D
Parties d'ouvrages ou de composants : Autres (Enduit)
Descriptif Laboratoire : Peintures multiples en vrac non séparable + enduit plâtreux blanc en vrac non séparable
Résultat (justification) : Amiante non détectée (RESULTAT ANALYSE)

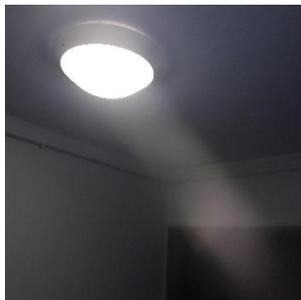
Identification : P002
Pièce et étage : Palier RC
Localisation : Plafond
Parties d'ouvrages ou de composants : Autres (Enduit)
Descriptif Laboratoire : Peinture non séparable + enduit plâtreux blanc en vrac non séparable + matériau gris en vrac non séparable
Résultat (justification) : Amiante non détectée (RESULTAT ANALYSE)

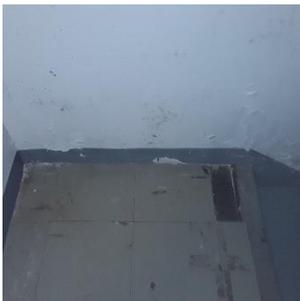
Identification : P003 (Fr1)
Pièce et étage : Escalier 1 R+1
Localisation : Sol
Parties d'ouvrages ou de composants : Autres (Dalle de sol)
Descriptif Laboratoire : Peinture en faible quantité
Résultat (justification) : Quantité insuffisante pour analyse

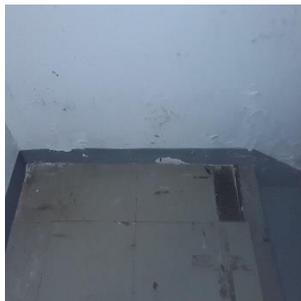
Identification : P003 (Fr2)
Pièce et étage : Escalier 1 R+1
Localisation : Sol
Parties d'ouvrages ou de composants : Autres (Dalle de sol)
Descriptif Laboratoire : Dalle dure cassante grise
Résultat (justification) : Amiante détecté (RESULTAT ANALYSE)

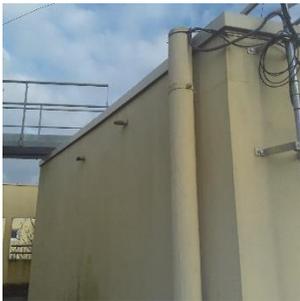
Descriptif Laboratoire : Peinture non séparable + matériau compact gris avec fibres visibles

Résultat (justification) : Amiante détecté (RESULTAT ANALYSE)

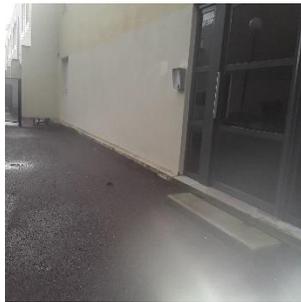
Identification : P006 (Fr1)

Descriptif Laboratoire : Peinture

Résultat (justification) : Amiante non détectée (RESULTAT ANALYSE)

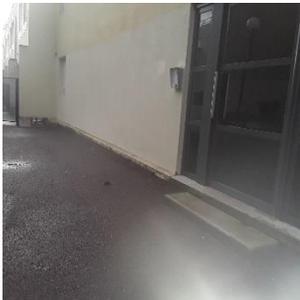
Identification : P006 (Fr2)

Descriptif Laboratoire : Enduit compact gris hétérogène

Résultat (justification) : Amiante non détectée (RESULTAT ANALYSE)

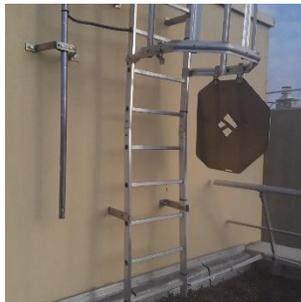
Identification : P007

Descriptif Laboratoire : Peinture non séparable + enduit beige non séparable + matériau gris en faible quantité hétérogène non séparable

Résultat (justification) : Amiante non détectée (RESULTAT ANALYSE)

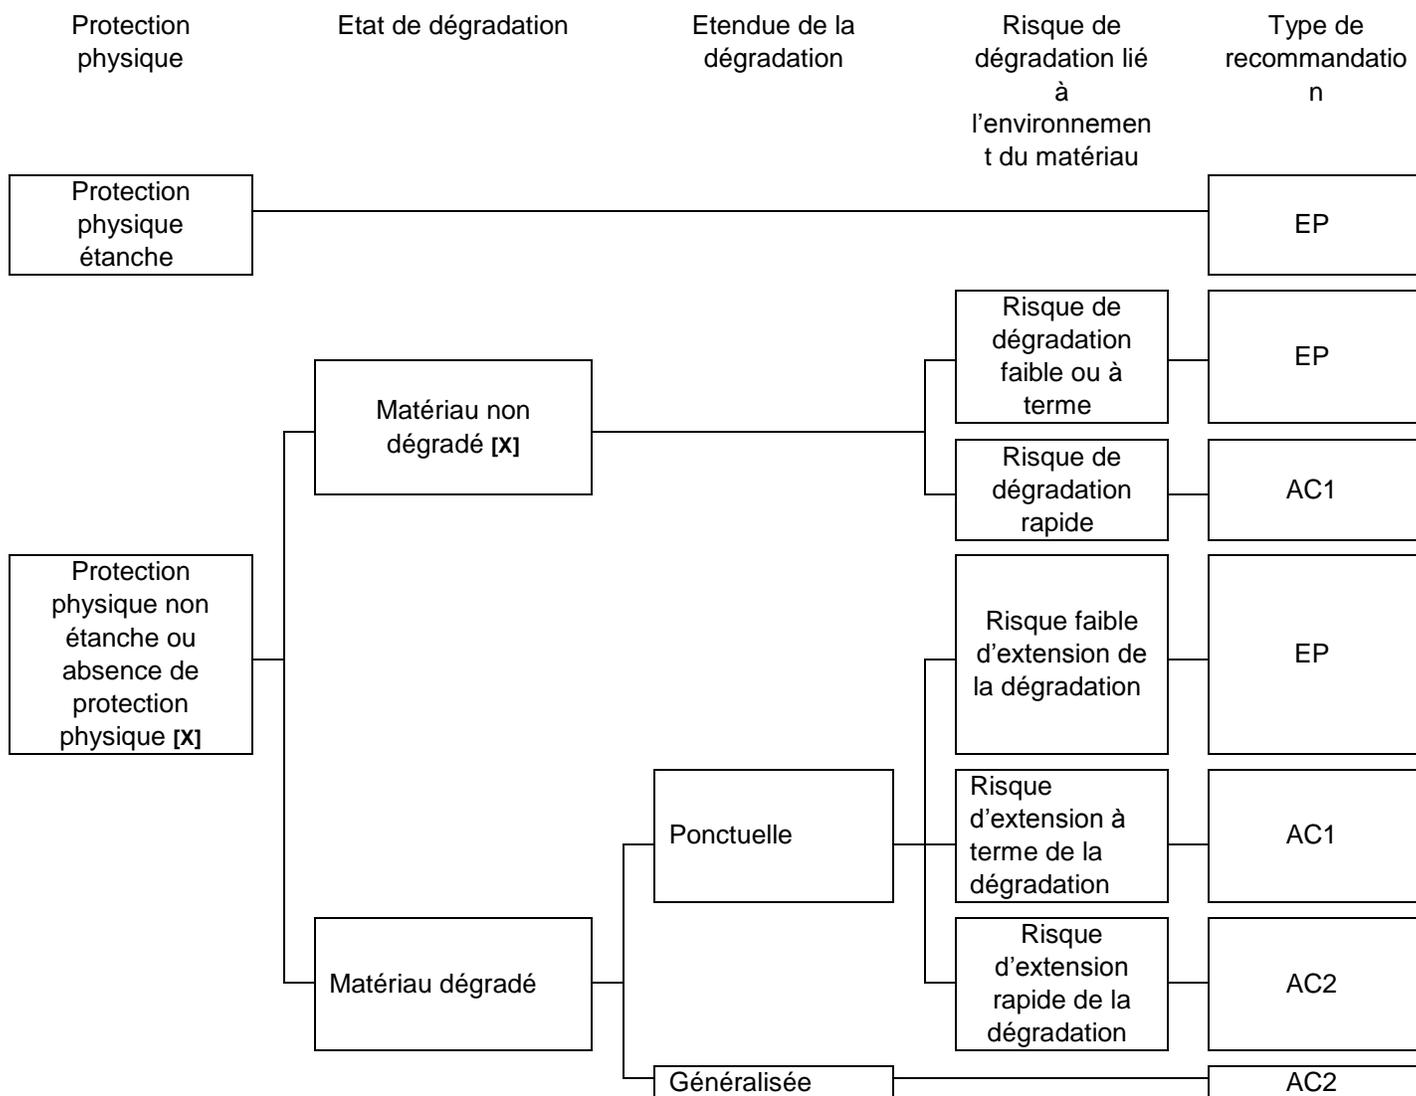
N de dossier	DTA_2-5 COURS DU SOLEIL
Date du contrôle	13/12/2019
Bâtiment	Bâtiment collectif
Pièce ou zone homogène	Local technique 1
Élément	Conduit
Repérage	P004
Résultat	AC1

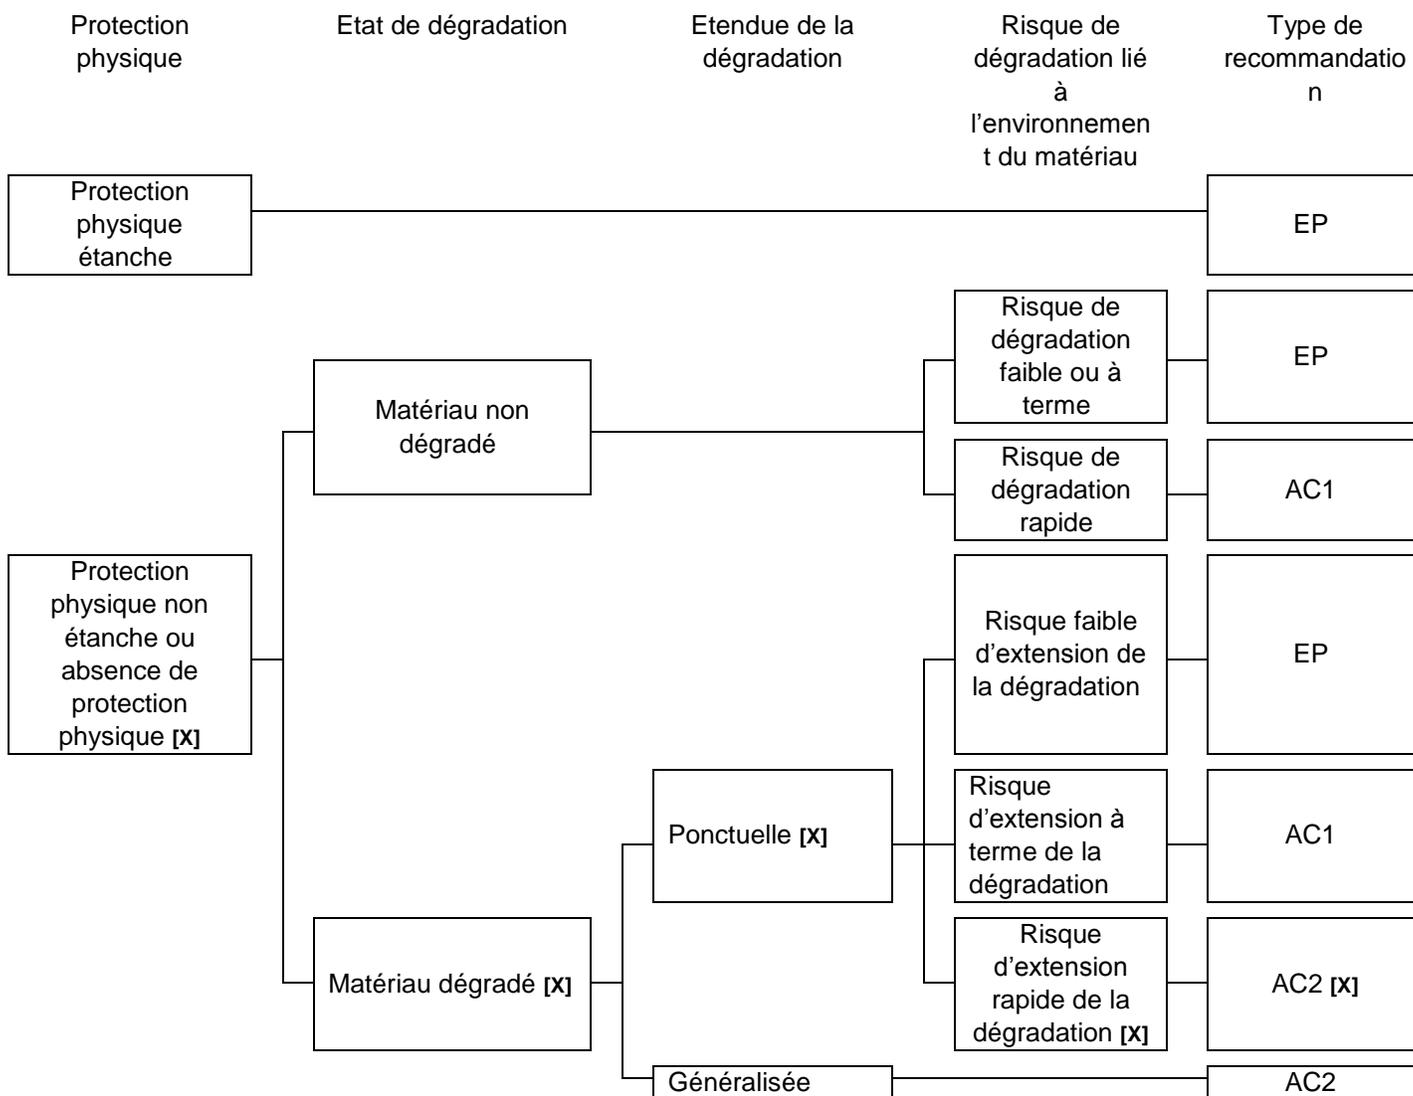
N de dossier	DTA_2-5 COURS DU SOLEIL
Date du contrôle	13/12/2019
Bâtiment	Bâtiment collectif
Pièce ou zone homogène	Escalier 1
Élément	Dalle de sol
Repérage	P003
Résultat	AC2
