Rapport de repérage des matériaux et produits contenant de l'amiante à intégrer au Dossier technique Amiante

DTA_313_3 ALLEE DES TROIS ORIONS
3 ALLEE DES TROIS ORIONS

77430 CHAMPAGNE SUR SEINE

DTA_313_3 ALLEE DES TROIS
ORIONS 29/01/2020 - 12:11

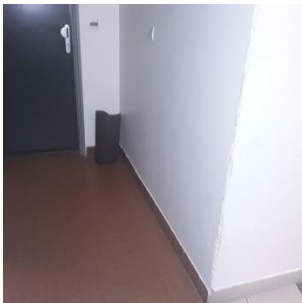
Identification : P001
Pièce et étage : Palier 1 RC
Localisation : Mur D
Parties d'ouvrages ou de composants : Autres (Enduit)
Descriptif Laboratoire : Peintures multiples non séparable + enduit plâtreux blanc en faible quantité non séparable + matériau gris en faible quantité non séparable + matériau gris hétérogène non séparable
Résultat (justification) : Amiante non détectée (RESULTAT ANALYSE)

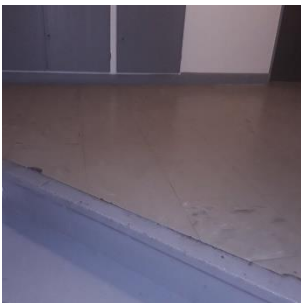
Identification : P003 (Fr1)
Pièce et étage : Palier 2 R+1
Localisation : Sol
Parties d'ouvrages ou de composants : Autres (Dalle de sol)
Descriptif Laboratoire : Peintures multiples avec poussières
Résultat (justification) : Amiante non détectée (RESULTAT ANALYSE)

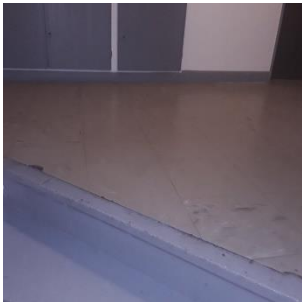
Identification : P003 (Fr2)
Pièce et étage : Palier 2 R+1
Localisation : Sol
Parties d'ouvrages ou de composants : Autres (Dalle de sol)
Descriptif Laboratoire : Dalle dure cassante grise
Résultat (justification) : Amiante détecté (RESULTAT ANALYSE)

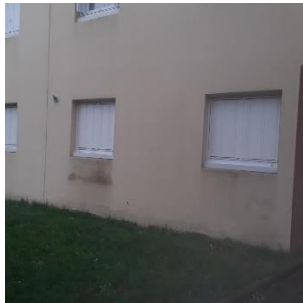
Identification : P004
Pièce et étage : Façade avant 1 FACADES
Localisation : Mur D
Parties d'ouvrages ou de composants : Autres (Enduit projeté)
Descriptif Laboratoire : Peinture non séparable + enduit gris non séparable
Résultat (justification) : Amiante non détectée (RESULTAT ANALYSE)

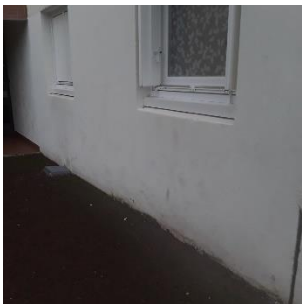
Identification : P005
Pièce et étage : Façade avant 2 FACADES
Localisation : Mur F
Parties d'ouvrages ou de composants : Autres (Enduit projeté)
Descriptif Laboratoire : Peinture non séparable + enduit beige non séparable + matériau gris hétérogène non séparable
Résultat (justification) : Amiante non détectée (RESULTAT ANALYSE)

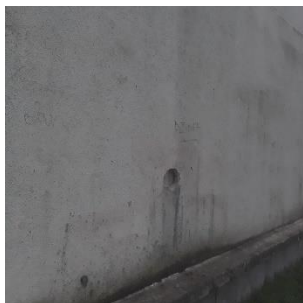
Identification : P006
Pièce et étage : Pignon droit 1 FACADES
Localisation : Mur D
Parties d'ouvrages ou de composants : Autres (Enduit projeté)
Descriptif Laboratoire : Matériau gris en faible quantité non séparable + peintures multiples non séparable + enduit beige hétérogène avec couche en toile non séparable + polystyrène expansé (billes) blanc en faible quantité non séparable
Résultat (justification) : Amiante non détectée (RESULTAT ANALYSE)

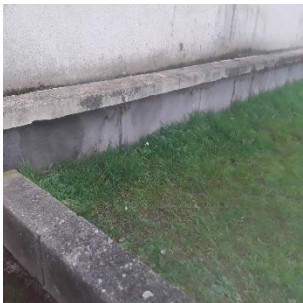
Identification : P007
Pièce et étage : Soubassement FACADES
Localisation : Soubassement
Parties d'ouvrages ou de composants : Autres (Bardeau bitumineux)
Descriptif Laboratoire : Peintures multiples non séparable + matériau bitumineux noir avec gravillons avec poussières
Résultat (justification) : Amiante non détectée (RESULTAT ANALYSE)

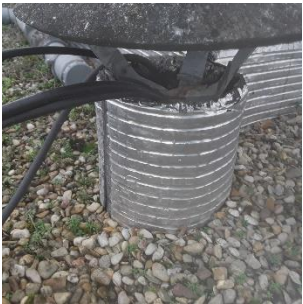
Identification : P008
Pièce et étage : Terrasse 2 R+4
Localisation : Conduits
Parties d'ouvrages ou de composants : Autres (Conduit)
Descriptif Laboratoire : Matériau bitumineux noir avec aluminium non séparable + matériau compact gris avec fibres visibles
Résultat (justification) : Amiante détecté (RESULTAT ANALYSE)

N de dossier	DTA_313_3 ALLEE DES TROIS ORIONS
Date du contrôle	19/12/2019
Bâtiment	Bâtiment collectif
Pièce ou zone homogène	Terrasse 2
Élément	Conduit
Repérage	P008
Résultat	EP

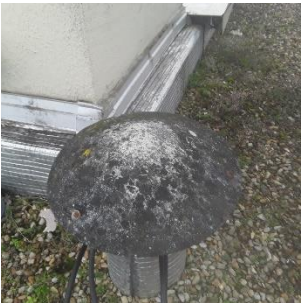
Pièce et Etage	Ouvrage ou composant de la construction	Localisation	Partie d'ouvrage ou de composant à inspecter ou à sonder	Identification	Justification	Evaluation
Palier 2 - R+1	Autres	Sol	Dalle de sol	P003 (Fr2)	RESULTAT ANALYSE	AC1
Palier 3 - R+2	Autres	Sol	Dalle de sol	P003 (Fr2)	ZPSO	AC1
Palier 4 - R+3	Autres	Sol	Dalle de sol	P003 (Fr2)	ZPSO	AC1
Terrasse 2 - R+4	Autres	Conduits	Conduit	P008	RESULTAT ANALYSE	EP
Gaine technique Gaz 4 - R+3	Autres	Conduits	Conduit	P008	ZPSO	EP
Palier 4 - R+3	Autres	Mur A, Mur B, Mur C, Mur D	Conduit	P008	ZPSO	EP
Terrasse 2 - R+4	Autres	Chapeau de conduits	Chapeau de conduit	P009	RESULTAT ANALYSE	AC1

Identification : P009
Pièce et étage : Terrasse 2 R+4
Localisation : Chapeau de conduits
Parties d'ouvrages ou de composants : Autres (Chapeau de conduit)
Descriptif Laboratoire : Matériau compact gris avec fibres visibles avec poussières
Résultat (justification) : Amiante détecté (RESULTAT ANALYSE)

N de dossier	DTA_313_3 ALLEE DES TROIS ORIONS
Date du contrôle	19/12/2019
Bâtiment	Bâtiment collectif
Pièce ou zone homogène	Terrasse 2
Élément	Chapeau de conduit
Repérage	P009
Résultat	AC1
