# Rapport de repérage des matériaux et produits contenant de l'amiante à intégrer au Dossier technique Amiante

DTA\_313\_3 COURS DE JUPITER  
3 COUR DE JUPITER/ 18 RUE LAËNNEC  
77430 CHAMPAGNE SUR SEINE

DTA\_313\_3 COURS DE JUPITER  
31/01/2020 - 10:09

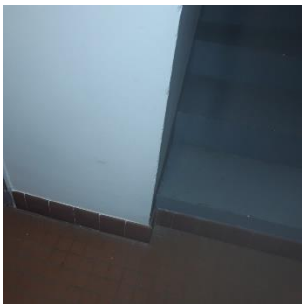
<b>Identification : P001</b>
<b>Pièce et étage : Hall RC</b>
<b>Localisation : Mur C</b>
<b>Parties d'ouvrages ou de composants : Autres (Enduit)</b>
<b>Descriptif Laboratoire : Peinture non séparable + enduit plâtreux blanc en vrac non séparable</b>
<b>Résultat (justification) : Amiante non détectée (RESULTAT ANALYSE)</b>

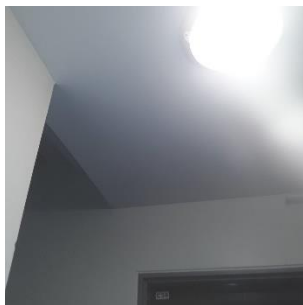
<b>Identification : P002</b>
<b>Pièce et étage : Hall RC</b>
<b>Localisation : Plafond</b>
<b>Parties d'ouvrages ou de composants : Autres (Enduit)</b>
<b>Descriptif Laboratoire : Peintures multiples non séparable + enduit plâtreux blanc en vrac non séparable</b>
<b>Résultat (justification) : Amiante non détectée (RESULTAT ANALYSE)</b>

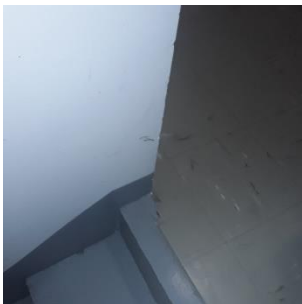
<b>Identification : P003 (Fr1)</b>
<b>Pièce et étage : Palier 1 R+1</b>
<b>Localisation : Sol</b>
<b>Parties d'ouvrages ou de composants : Autres (Dalle de sol)</b>
<b>Descriptif Laboratoire : Dalle dure cassante beige</b>
<b>Résultat (justification) : Amiante détecté (RESULTAT ANALYSE)</b>

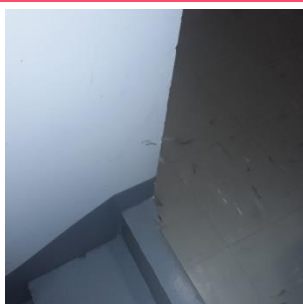
<b>Identification : P003 (Fr2)</b>
<b>Pièce et étage : Palier 1 R+1</b>
<b>Localisation : Sol</b>
<b>Parties d'ouvrages ou de composants : Autres (Dalle de sol)</b>
<b>Descriptif Laboratoire : Colle bitumineuse noire + ragréage gris non séparable + matériau blanc en faible quantité non séparable</b>
<b>Résultat (justification) : Amiante détecté (RESULTAT ANALYSE)</b>

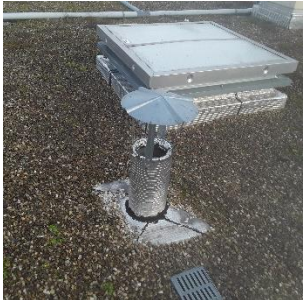
**Identification : P004**

**Pièce et étage : Terrasse R+3**

**Localisation : Conduits**

**Descriptif Laboratoire : Matériau compact gris avec fibres visibles + matériau bitumineux noir avec poussières non séparable**

**Résultat (justification) : Amiante détecté (RESULTAT ANALYSE)**

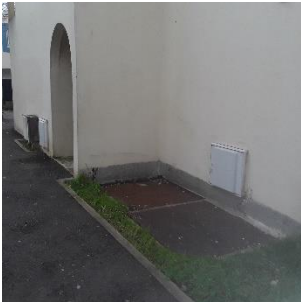
**Identification : P005**

**Pièce et étage : Façade avant 3 FACADES**

**Descriptif Laboratoire : Peinture non séparable + enduit gris en vrac avec poussières non séparable**

**Résultat (justification) : Amiante non détectée (RESULTAT ANALYSE)**

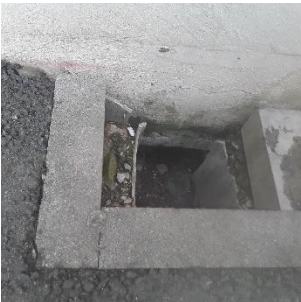
**Identification : P008**

**Pièce et étage : Pignon gauche FACADES**

**Descriptif Laboratoire : Matériau compact gris avec fibres visibles**

**Résultat (justification) : Amiante détecté (RESULTAT ANALYSE)**
