Rapport de repérage des matériaux et produits contenant de l'amiante à intégrer au Dossier technique Amiante

DTA_313_37 RUE LARA
37 RUE LARA

77430 CHAMPAGNE SUR SEINE

DTA_313_37 RUE LARA 28/01/2020 -
15:59

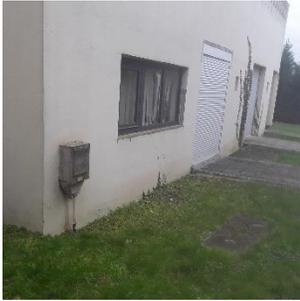
Identification : P009
Pièce et étage : Façade arrière 3 FACADES
Localisation : Mur J
Parties d'ouvrages ou de composants : Autres (Enduit)
Descriptif Laboratoire : Peinture non séparable + enduit compact gris
Résultat (justification) : Amiante non détectée (RESULTAT ANALYSE)

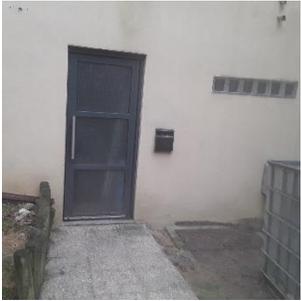
Identification : P010
Pièce et étage : Façade arrière 2 FACADES
Localisation : Mur G
Parties d'ouvrages ou de composants : Autres (Enduit)
Descriptif Laboratoire : Peinture non séparable + enduit compact gris
Résultat (justification) : Amiante non détectée (RESULTAT ANALYSE)
