Rapport de repérage des matériaux et produits contenant de l'amiante à intégrer au Dossier technique Amiante

Bien concerné DTA_313_PASSAGE DE LUNE PARC DES CHAILLOTS 77430 CHAMPAGNE SUR SEINE	Propriétaire HABITAT 77-OPH DE SEINE ET MARNE 10 AVENUE CHARLES PEGUY 77000 MELUN Donneur d'ordre HABITAT 77-OPH DE SEINE ET MARNE 10 AVENUE CHARLES PEGUY 77000 MELUN
--	---

Date du rapport : 28/01/2020 Date de visite : 26/12/2019 Fait à : VILLEPINTE Référence du dossier : OPH77_DTA Référence du rapport : DTA_313_Passage de lune 28/01/2020 - 15:26 Nombre de prélèvements : 9	Auteur du rapport : Lyes IZABACHENE Fonction : Opérateur de repérage Certificat de compétence : 1378 Délivré par : CEBTP Contrat d'assurance : AXA France 313 Terrasses de l'Arche 92727 NANTERRE CEDEX	
--	--	--

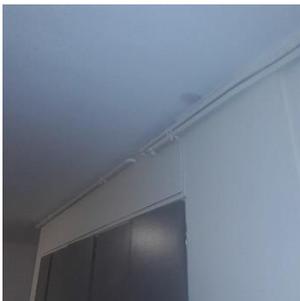
Identification : P003 (Fr1)
Pièce et étage : Palier R+1
Localisation : Plafond
Parties d'ouvrages ou de composants : Autres (Enduit projeté)
Descriptif Laboratoire : Peinture
Résultat (justification) : Amiante non détectée (RESULTAT ANALYSE)

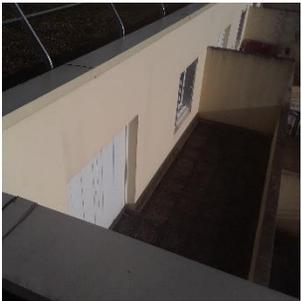
Identification : P009 (Fr1)
Pièce et étage : Façade arrière 1 FACADES
Localisation : Mur K
Parties d'ouvrages ou de composants : Autres (Enduit projeté)
Descriptif Laboratoire : Peinture
Résultat (justification) : Amiante non détectée (RESULTAT ANALYSE)

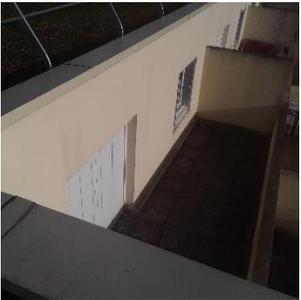
Identification : P009 (Fr2)
Pièce et étage : Façade arrière 1 FACADES
Localisation : Mur K
Parties d'ouvrages ou de composants : Autres (Enduit projeté)
Descriptif Laboratoire : Enduit gris en vrac hétérogène
Résultat (justification) : Amiante détecté (RESULTAT ANALYSE)
