Rapport de mission de repérage des matériaux et produits contenant de l'amiante avant réalisation de travaux

2 COUR DE VENUS - APT 782

77430 CHAMPAGNE SUR SEINE

| RAPPORT N° : | 313LAA0212 | Laboratoire d'Analyses : | ITGA |

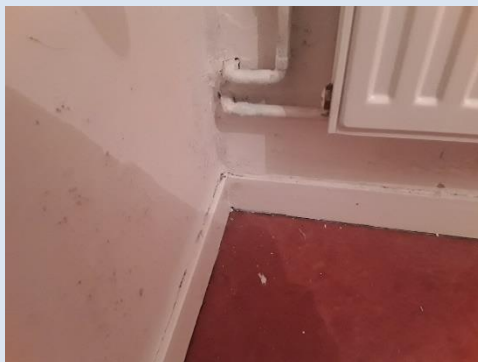
| PRELEVEMENT : 313LAA0212P001 | | | | |

| PRELEVEMENT : 313LAA0212P001 | | | | |
|---|--|---|---|---|
| OPH77 | | 313LAA0212 17/10/2017 | | Salle de bains |
| Enduit / Peinture béton | Enduit plâtreux blanc en vrac + matériau beige en vrac non séparable | 17/10/2017 | BEDEL Gaetan | |
| Mur C | | | Amiante non détecté | |

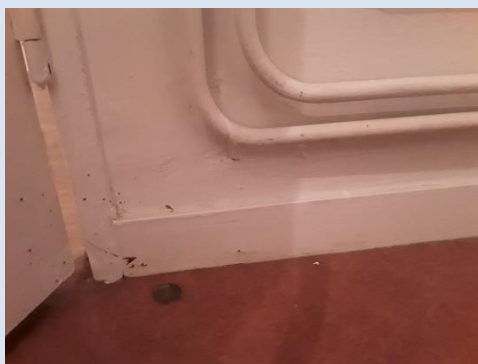
| PRELEVEMENT : 313LAA0212P002 | | | | |

| PRELEVEMENT : 313LAA0212P002 | | | | |
|---|--|---|---|---|
| OPH77 | | 313LAA0212 17/10/2017 | | Cuisine |
| Enduit / Peinture | Enduit plâtreux blanc en vrac + peinture non séparable | 17/10/2017 | BEDEL Gaetan | |
| Mur D | | | Amiante non détecté | |

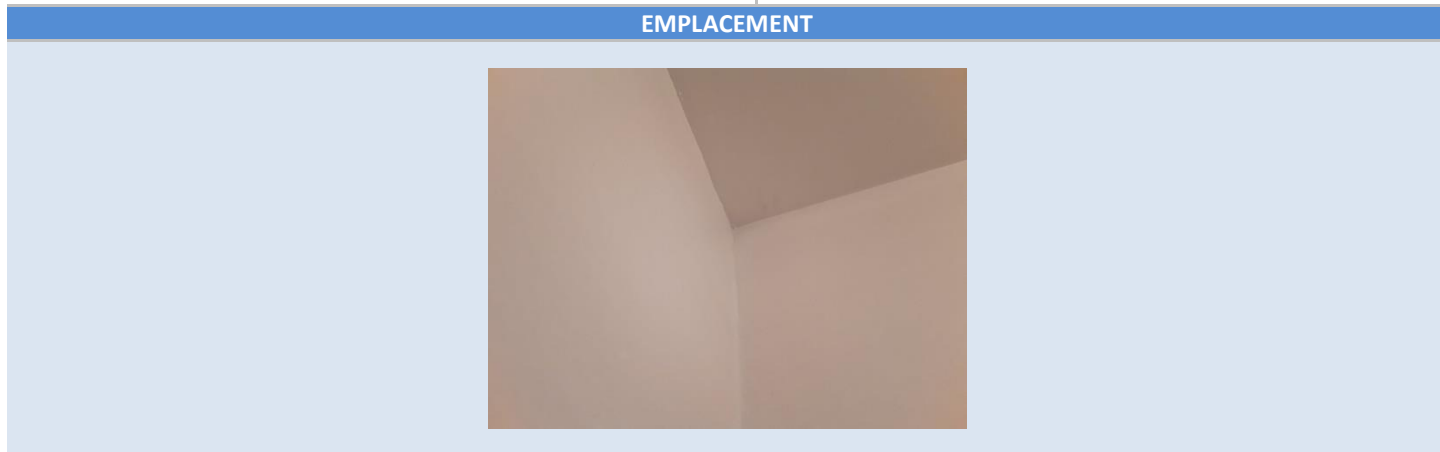
| PRELEVEMENT : 313LAA0212P003 | | | |

| PRELEVEMENT : 313LAA0212P003 | | | |
|---|--|---|---|
| OPH77 | 313LAA0212 17/10/2017 | | WC |
| Enduit / Peinture béton | Enduit plâtreux blanc en vrac + peinture non séparable | 17/10/2017 | BEDEL Gaetan |
| Plafond | | Amiante non détecté | |

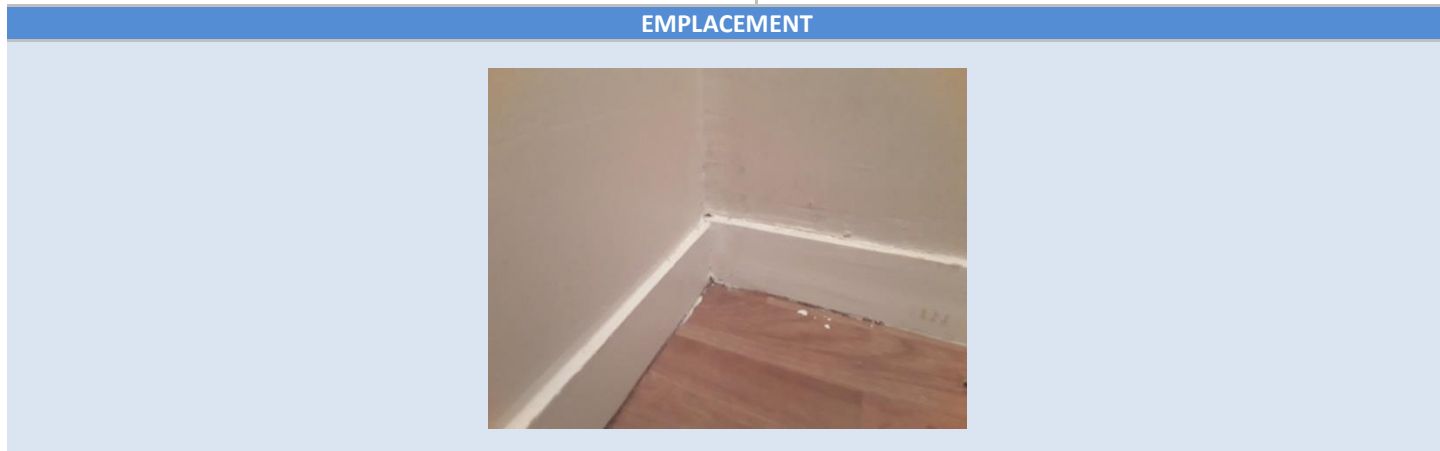
| PRELEVEMENT : 313LAA0212P004 | | | |

| PRELEVEMENT : 313LAA0212P004 | | | |
|---|--|---|---|
| OPH77 | 313LAA0212 17/10/2017 | | Cellier |
| Enduit / Peinture béton | Enduit plâtreux blanc en vrac + peinture non séparable | 17/10/2017 | BEDEL Gaetan |
| Mur B | | Amiante non détecté | |

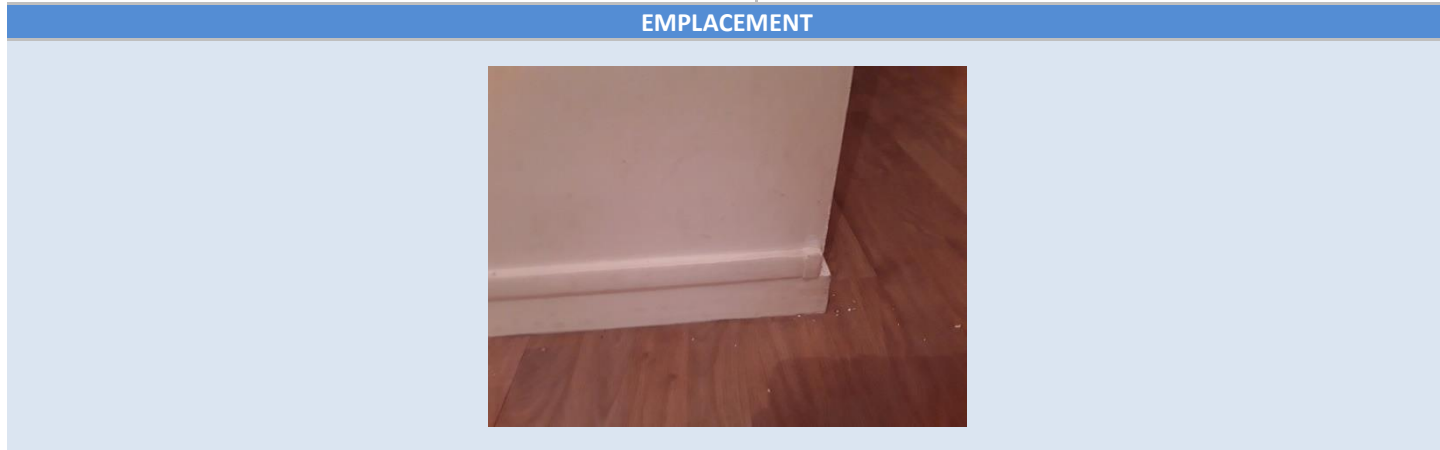
| PRELEVEMENT : 313LAA0212P005 | | | |

| PRELEVEMENT : 313LAA0212P005 | | | |
|---|---|---|---|
| OPH77 | 313LAA0212 17/10/2017 | | Séjour |
| Enduit / Peinture | Enduit plâtreux blanc en vrac + peinture non séparable + papier non séparable | 17/10/2017 | BEDEL Gaetan |
| Mur F | | Amiante non détecté | |

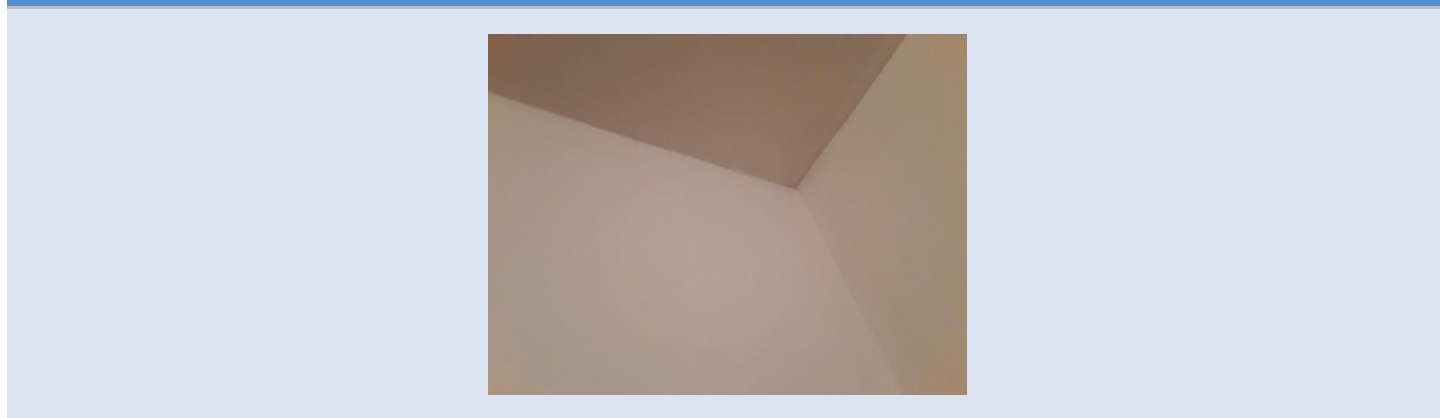
| PRELEVEMENT : 313LAA0212P006 | | | |

| PRELEVEMENT : 313LAA0212P006 | | | |
|---|--|---|---|
| OPH77 | 313LAA0212 17/10/2017 | | Séjour |
| Enduit / Peinture | Enduit plâtreux blanc en vrac + peinture non séparable | 17/10/2017 | BEDEL Gaetan |
| Plafond | | Amiante non détecté | |

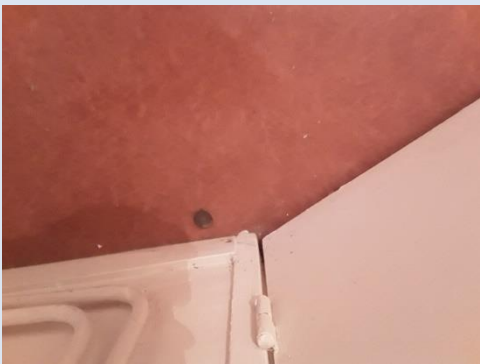
| PRELEVEMENT : 313LAA0212P008 | | | |

| PRELEVEMENT : 313LAA0212P008 | | | |
|--|---|---|---|
| OPH77 | 313LAA0212 17/10/2017 | | Cuisine |
| Revêtement souple | Revêtement souple marron + colle polymère jaune non séparable + ragréage rose en faible quantité non séparable + ragréage gris + matériau gris hétérogène | 17/10/2017 | BEDEL Gaetan |
| Sol | | Amiante non détecté | |
