## Rapport de mission de repérage des matériaux et produits contenant de l'amiante avant réalisation de travaux

RUE LEON JOUHAUX

77430 CHAMPAGNE SUR SEINE

RAPPORT N° :	313LAB0001	Laboratoire d'Analyses :	ITGA
Repérage réalisé le :	02/08/2018	Adresse laboratoire :	3 RUE ARMAND HERPIN LACROIX - CS 46537 35065 RENNES CEDEX
Accompagnateur :		Numéro d'accréditation :	1-5967
Par :	Alain LEITE LOPES	Organisme d'assurance professionnelle :	AXA France
N° certificat :	CPDI4715	Adresse assurance :	313 Terrasses de l'Arche 92727 NANTERRE CEDEX
Date d'obtention :	17/01/2018	N° de contrat d'assurance :	10063271004
Organisme certificateur	I.Cert Parc EDONIA - Bâtiment G - Rue de la Terre Victoria - 35760 Saint-Grégoire	Date de validité :	31/12/2018

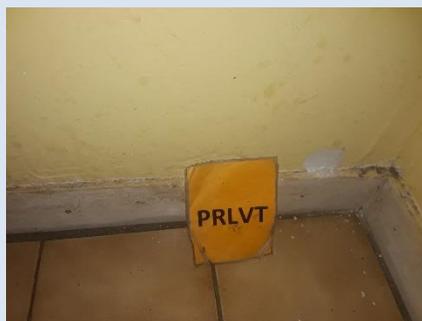
PRELEVEMENT : 313LAB0001P001			
NOM DU CLIENT	NUMERO DU DOSSIER		PIECE OU LOCAL
OPH77	313LAB0001 02/08/2018		WC
ELEMENT	DESCRIPTIF DU LABORATOIRE	DATE DE PRELEVEMENT	NOM DE L'OPERATEUR
Béton	Matériau compact gris + matériau plâtreux blanc non séparable + peinture non séparable	02/08/2018	LEITE LOPES Alain
LOCALISATION		RESULTAT	
Mur B		Amiante non détecté

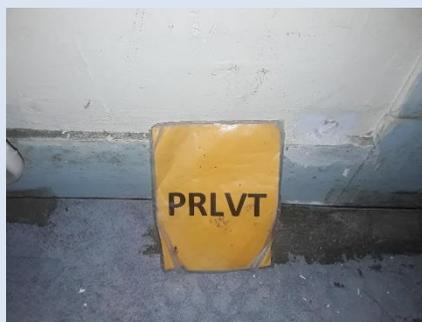
PRELEVEMENT : 313LAB0001P002			
NOM DU CLIENT	NUMERO DU DOSSIER		PIECE OU LOCAL
OPH77	313LAB0001 02/08/2018		Chambre 3
ELEMENT	DESCRIPTIF DU LABORATOIRE	DATE DE PRELEVEMENT	NOM DE L'OPERATEUR
Isolant	Matériau plâtreux blanc + peinture non séparable + papier en faible quantité non séparable	02/08/2018	LEITE LOPES Alain
LOCALISATION		RESULTAT	
Mur B		Amiante non détecté

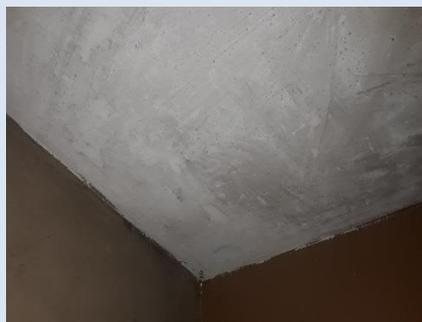
PRELEVEMENT : 313LAB0001P003			
NOM DU CLIENT	NUMERO DU DOSSIER		PIECE OU LOCAL
OPH77	313LAB0001 02/08/2018		Salle de bains
ELEMENT	DESCRIPTIF DU LABORATOIRE	DATE DE PRELEVEMENT	NOM DE L'OPERATEUR
Enduit / Peinture béton	Enduit plâtreux blanc + peinture non séparable	02/08/2018	LEITE LOPES Alain
LOCALISATION		RESULTAT	
Plafond		Amiante non détecté

Ref dossier client : 313LAB0001-01 - RUE LEON JOUHAUX 77430 CHAMPAGNE SUR SEINE Ref échantillon client : 313LAB0001P003 / LOGEMENTS COLLECTIFS - - - / Salle de bains Plafond Enduit Peinture béton				Ref échantillon ITGA : IT071808-14491 Description ITGA : Enduit plâtreux blanc / Peinture
▶ Enduit plâtreux blanc + peinture non séparable	META	1	09/08/2018	Amiante non détecté / -

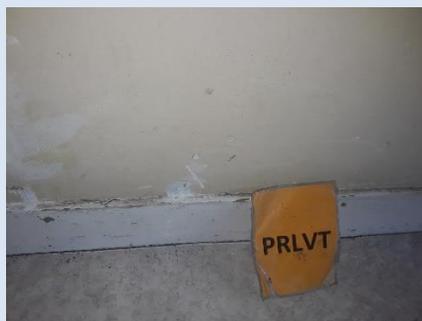
PRELEVEMENT : 313LAB0001P004			
NOM DU CLIENT	NUMERO DU DOSSIER		PIECE OU LOCAL
OPH77	313LAB0001 02/08/2018		Séjour
ELEMENT	DESCRIPTIF DU LABORATOIRE	DATE DE PRELEVEMENT	NOM DE L'OPERATEUR
Enduit	Enduit plâtreux blanc + peinture non séparable + carton non séparable	02/08/2018	LEITE LOPES Alain
LOCALISATION		RESULTAT	
Mur F		Amiante non détecté

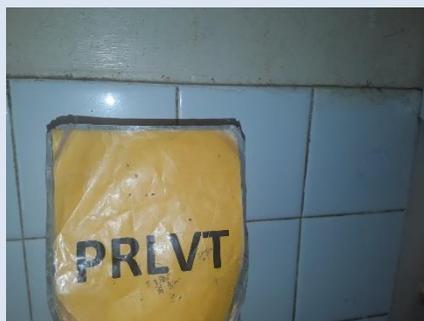
PRELEVEMENT : 313LAB0001P006			
NOM DU CLIENT	NUMERO DU DOSSIER	PIECE OU LOCAL	
OPH77	313LAB0001 02/08/2018	Cuisine	
ELEMENT	DESCRIPTIF DU LABORATOIRE	DATE DE PRELEVEMENT	NOM DE L'OPERATEUR
Faïence 1	Colle beige + carrelage	02/08/2018	LEITE LOPES Alain
LOCALISATION		RESULTAT	
Mur C		Amiante non détecté

Ref dossier client : 313LAB0001-01 - RUE LEON JOUHAUX 77430 CHAMPAGNE SUR SEINE Ref échantillon client : 313LAB0001P006 / LOGEMENTS COLLECTIFS - - - / Cuisine Mur C Faïence 1				Ref échantillon ITGA : IT071808-14494 Description ITGA : Colle beige / Carrelage
▶ Colle beige + carrelage	META	1	09/08/2018	Amiante non détecté / -
Ref dossier client : 313LAB0001-01 - RUE LEON JOUHAUX 77430 CHAMPAGNE SUR SEINE Ref échantillon client : 313LAB0001P007 / LOGEMENTS COLLECTIFS - - - / Cuisine Sous évier Revêtement bitumineux				Ref échantillon ITGA : IT071808-14495 Description ITGA : Matériau bitumineux noir
▶ Matériau bitumineux noir	META	1	09/08/2018	Amiante non détecté / -

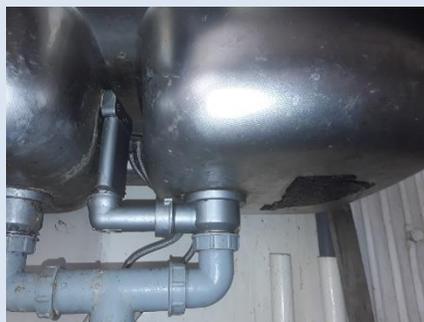
PRELEVEMENT : 313LAB0001P007			
NOM DU CLIENT	NUMERO DU DOSSIER	PIECE OU LOCAL	
OPH77	313LAB0001 02/08/2018	Cuisine	
ELEMENT	DESCRIPTIF DU LABORATOIRE	DATE DE PRELEVEMENT	NOM DE L'OPERATEUR
Revêtement bitumineux	Matériau bitumineux noir	02/08/2018	LEITE LOPES Alain
LOCALISATION		RESULTAT	
Sous évier		Amiante non détecté
