Rapport de mission de repérage des matériaux et produits contenant de l'amiante avant réalisation de travaux

RUE LEON JOUHAUX-APT 102

77430 CHAMPAGNE SUR SEINE

RAPPORT N° :	313LAB0102	Laboratoire d'Analyses :	ITGA
Repérage réalisé le :	27/09/2017	Adresse laboratoire :	3 RUE ARMAND HERPIN LACROIX - CS 46537 35065 RENNES CEDEX
Accompagnateur :		Numéro d'accréditation :	1-5967
Par :	Robin ZENI	Organisme d'assurance professionnelle :	ALLIANZ
N° certificat :	CPDI4037	Adresse assurance :	Direction Opérations Entreprises 5C Esplanade Charles de Gaulle 33081 BORDEAUX CEDEX
Date d'obtention :	20/07/2016	N° de contrat d'assurance :	55897385
Organisme certificateur	I.Cert PARC EDONIA - BAT G - RUE DE LA TERRE VICTORIA - 35760 SAINT GREGOIRE	Date de validité :	31/12/2017

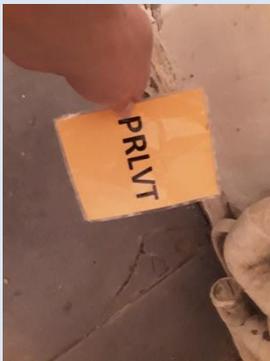
PRELEVEMENT : 313LAB0102P001			
NOM DU CLIENT	NUMERO DU DOSSIER		PIECE OU LOCAL
OPH77	313LAB0102 27/09/2017		Cuisine
ELEMENT	DESCRIPTIF DU LABORATOIRE	DATE DE PRELEVEMENT	NOM DE L'OPERATEUR
Carrelage	Colle grise non séparable + ragréage gris hétérogène + carrelage	27/09/2017	ZENI Robin
LOCALISATION		RESULTAT	
Sol		Amiante non détecté	
EMPLACEMENT

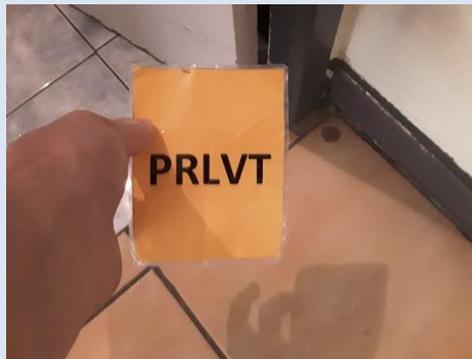
PRELEVEMENT : 313LAB0102P003				
NOM DU CLIENT		NUMERO DU DOSSIER		PIECE OU LOCAL
OPH77		313LAB0102		Entrée
27/09/2017				
ELEMENT	DESCRIPTIF DU LABORATOIRE	DATE DE PRELEVEMENT	NOM DE L'OPERATEUR	
Carrelage	Colle beige non séparable + matériau compact gris + carrelage	27/09/2017	ZENI Robin	
LOCALISATION			RESULTAT	
Sols			Amiante non détecté

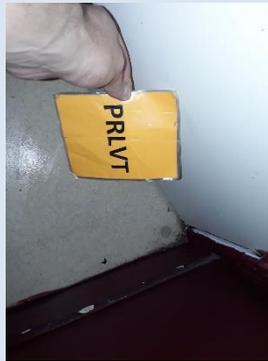
PRELEVEMENT : 313LAB0102P004			
NOM DU CLIENT	NUMERO DU DOSSIER		PIECE OU LOCAL
OPH77	313LAB0102 27/09/2017		Chambre 1
ELEMENT	DESCRIPTIF DU LABORATOIRE	DATE DE PRELEVEMENT	NOM DE L'OPERATEUR
Revêtement souple	Revêtement souple beige + colle polymère jaune non séparable + ragréage gris non séparable + matériau compact gris hétérogène	27/09/2017	ZENI Robin
LOCALISATION		RESULTAT	
Sols		Amiante non détecté

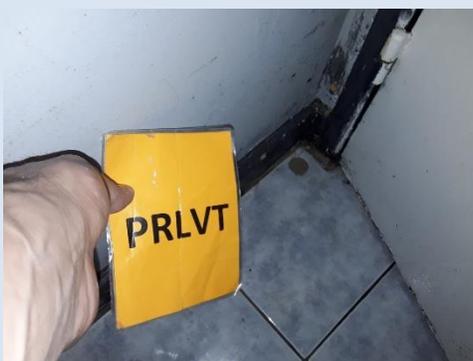
PRELEVEMENT : 313LAB0102P005			
NOM DU CLIENT	NUMERO DU DOSSIER		PIECE OU LOCAL
OPH77	313LAB0102 27/09/2017		WC
ELEMENT	DESCRIPTIF DU LABORATOIRE	DATE DE PRELEVEMENT	NOM DE L'OPERATEUR
Carrelage	Colle grise + carrelage	27/09/2017	ZENI Robin
LOCALISATION		RESULTAT	
Sol		Amiante non détecté	
EMPLACEMENT

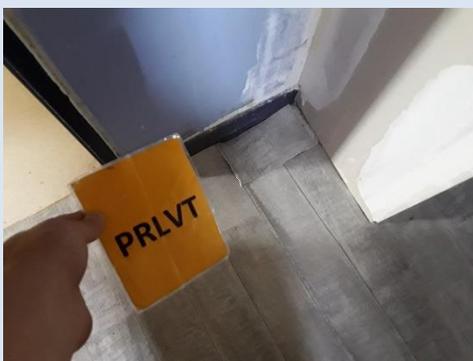
PRELEVEMENT : 313LAB0102P006			
NOM DU CLIENT	NUMERO DU DOSSIER		PIECE OU LOCAL
OPH77	313LAB0102 27/09/2017		Salle de bains
ELEMENT	DESCRIPTIF DU LABORATOIRE	DATE DE PRELEVEMENT	NOM DE L'OPERATEUR
Revêtement souple	Revêtement souple gris + colle polymère jaune non séparable + ragréage rose	27/09/2017	ZENI Robin
LOCALISATION		RESULTAT	
Sols		Amiante non détecté	
EMPLACEMENT

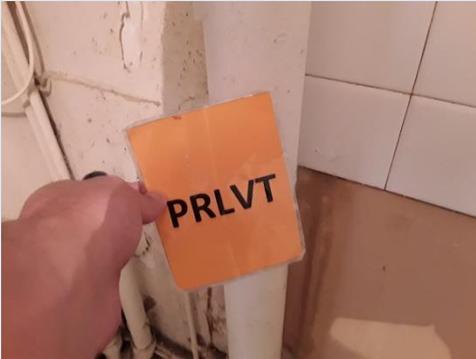
PRELEVEMENT : 313LAB0102P008			
NOM DU CLIENT	NUMERO DU DOSSIER		PIECE OU LOCAL
OPH77	313LAB0102 27/09/2017		Cuisine
ELEMENT	DESCRIPTIF DU LABORATOIRE	DATE DE PRELEVEMENT	NOM DE L'OPERATEUR
Faïence 1	Colle beige avec couche cartonnée + couche plâtreuse blanche non séparable + carrelage	27/09/2017	ZENI Robin
LOCALISATION		RESULTAT	
Mur A		Amiante non détecté	
EMPLACEMENT

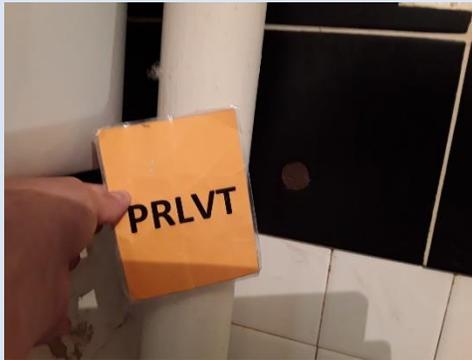
PRELEVEMENT : 313LAB0102P009			
NOM DU CLIENT	NUMERO DU DOSSIER		PIECE OU LOCAL
OPH77	313LAB0102 27/09/2017		Cuisine
ELEMENT	DESCRIPTIF DU LABORATOIRE	DATE DE PRELEVEMENT	NOM DE L'OPERATEUR
Faïence 2	Colle beige + couche plâtreuse blanche + carrelage	27/09/2017	ZENI Robin
LOCALISATION		RESULTAT	
Mur A		Amiante non détecté

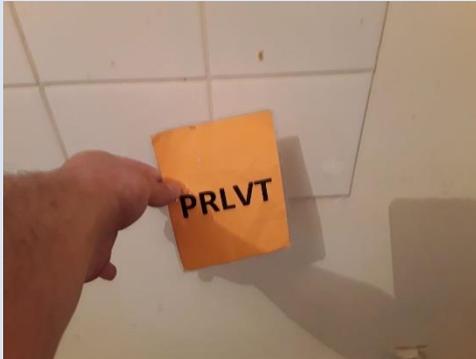
PRELEVEMENT : 313LAB0102P010			
NOM DU CLIENT	NUMERO DU DOSSIER		PIECE OU LOCAL
OPH77	313LAB0102 27/09/2017		Cuisine
ELEMENT	DESCRIPTIF DU LABORATOIRE	DATE DE PRELEVEMENT	NOM DE L'OPERATEUR
Faïence 2	Colle beige avec couche cartonnée + couche plâtreuse blanche + carrelage	27/09/2017	ZENI Robin
LOCALISATION		RESULTAT	
Mur B		Amiante non détecté	
EMPLACEMENT

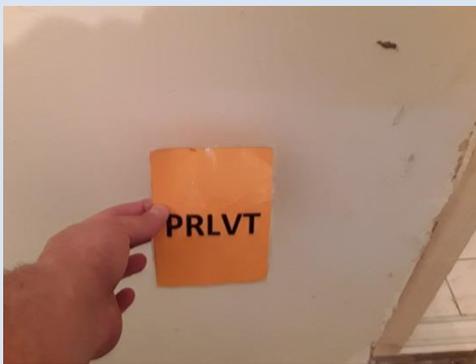
PRELEVEMENT : 313LAB0102P011			
NOM DU CLIENT	NUMERO DU DOSSIER		PIECE OU LOCAL
OPH77	313LAB0102 27/09/2017		Cuisine
ELEMENT	DESCRIPTIF DU LABORATOIRE	DATE DE PRELEVEMENT	NOM DE L'OPERATEUR
Enduit / Peinture plaque de plâtre	Enduit plâtreux blanc en vrac + peinture non séparable + carton en faible quantité non séparable	27/09/2017	ZENI Robin
LOCALISATION		RESULTAT	
Mur C		Amiante non détecté	
EMPLACEMENT

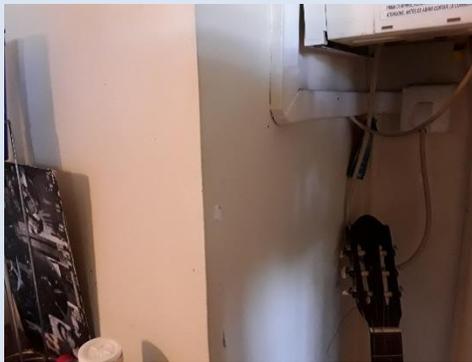
PRELEVEMENT : 313LAB0102P013			
NOM DU CLIENT	NUMERO DU DOSSIER		PIECE OU LOCAL
OPH77	313LAB0102 27/09/2017		Cuisine
ELEMENT	DESCRIPTIF DU LABORATOIRE	DATE DE PRELEVEMENT	NOM DE L'OPERATEUR
Enduit béton	Enduit plâtreux blanc en vrac + peinture non séparable + matériau gris en vrac non séparable	27/09/2017	ZENI Robin
LOCALISATION		RESULTAT	
Plafonds		Amiante non détecté	
EMPLACEMENT

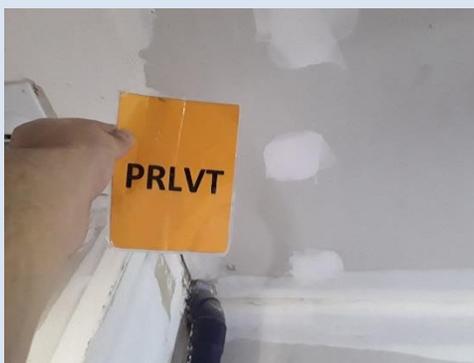
PRELEVEMENT : 313LAB0102P014			
NOM DU CLIENT	NUMERO DU DOSSIER		PIECE OU LOCAL
OPH77	313LAB0102 27/09/2017		Salle de bains
ELEMENT	DESCRIPTIF DU LABORATOIRE	DATE DE PRELEVEMENT	NOM DE L'OPERATEUR
Enduit / Peinture plaque de plâtre	Enduit plâtreux blanc en vrac + peinture non séparable	27/09/2017	ZENI Robin
LOCALISATION		RESULTAT	
Plafond		Amiante non détecté

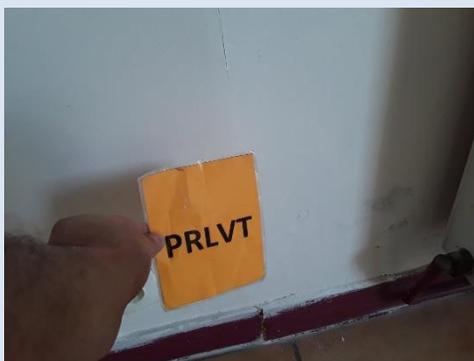
PRELEVEMENT : 313LAB0102P015			
NOM DU CLIENT	NUMERO DU DOSSIER		PIECE OU LOCAL
OPH77	313LAB0102 27/09/2017		Séjour
ELEMENT	DESCRIPTIF DU LABORATOIRE	DATE DE PRELEVEMENT	NOM DE L'OPERATEUR
Enduit / Peinture plaque de plâtre	Enduit plâtreux blanc + peinture non séparable + carton non séparable	27/09/2017	ZENI Robin
LOCALISATION		RESULTAT	
Mur A		Amiante non détecté

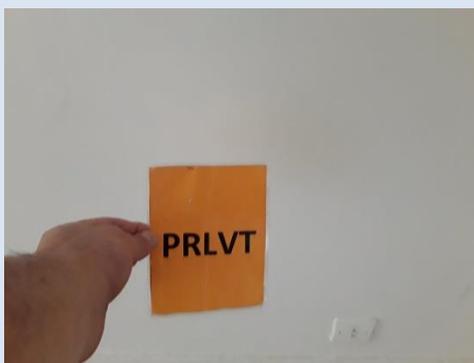
PRELEVEMENT : 313LAB0102P016			
NOM DU CLIENT	NUMERO DU DOSSIER		PIECE OU LOCAL
OPH77	313LAB0102 27/09/2017		Séjour
ELEMENT	DESCRIPTIF DU LABORATOIRE	DATE DE PRELEVEMENT	NOM DE L'OPERATEUR
Enduit béton	Enduit plâtreux blanc en vrac + peintures multiples non séparable	27/09/2017	ZENI Robin
LOCALISATION		RESULTAT	
Mur C		Amiante non détecté

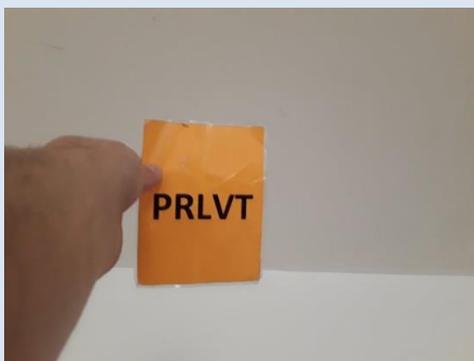
PRELEVEMENT : 313LAB0102P017			
NOM DU CLIENT	NUMERO DU DOSSIER		PIECE OU LOCAL
OPH77	313LAB0102 27/09/2017		Séjour
ELEMENT	DESCRIPTIF DU LABORATOIRE	DATE DE PRELEVEMENT	NOM DE L'OPERATEUR
Enduit béton	Enduit plâtreux blanc en vrac + peinture non séparable	27/09/2017	ZENI Robin
LOCALISATION		RESULTAT	
Plafonds		Amiante non détecté
