Rapport de mission de repérage des matériaux et produits contenant de l'amiante avant réalisation de travaux

57 AVENUE ZEPHIRIN CAMELINAT LGT 25

77176 SAVIGNY LE TEMPLE

RAPPORT N° :	373LAB0202	Laboratoire d'Analyses :	ITGA
Repérage réalisé le :	13/02/2018	Adresse laboratoire :	3 RUE ARMAND HERPIN LACROIX - CS 46537 35065 RENNES CEDEX
Accompagnateur :		Numéro d'accréditation :	1-5967
Par :	Mickaël JULIEN	Organisme d'assurance professionnelle :	ALLIANZ
N° certificat :	CPDI 4129	Adresse assurance :	Direction Opérations Entreprises 5C Esplanade Charles de Gaulle 33081 BORDEAUX CEDEX
Date d'obtention :	01/01/2017	N° de contrat d'assurance :	55832566
Organisme certificateur	I.CERT Parc Edonia - Bâtiment G - Rue de la Terre Victoria - 35760 SAINT-GREGOIRE	Date de validité :	31/12/2018

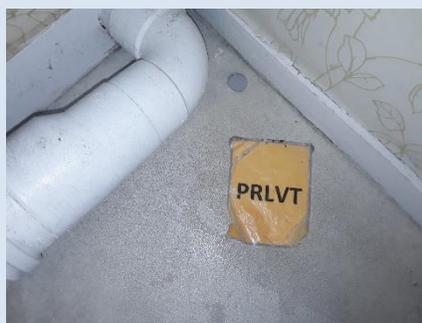
PRELEVEMENT : 373LAB0202P001			
NOM DU CLIENT	NUMERO DU DOSSIER	PIECE OU LOCAL	
OPH77	373LAB0202 13/02/2018	WC	
ELEMENT	DESCRIPTIF DU LABORATOIRE	DATE DE PRELEVEMENT	NOM DE L'OPERATEUR
Revêtement souple	Revêtement souple beige + colle polymère blanche non séparable + revêtement cassant blanc + colle polymère incolore non séparable + revêtement cassant blanc + colle polymère jaune non séparable + peinture en faible quantité non séparable + revêtement	13/02/2018	JULIEN Mickaël
LOCALISATION		RESULTAT	
Sol		Amiante non détecté

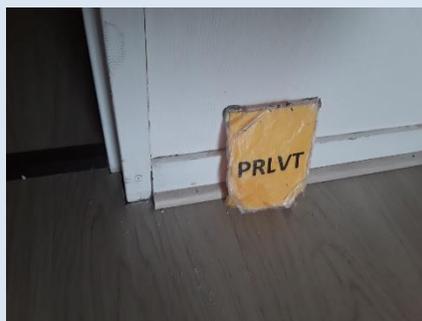
PRELEVEMENT : 373LAB0202P002			
NOM DU CLIENT	NUMERO DU DOSSIER	PIECE OU LOCAL	
OPH77	373LAB0202 13/02/2018	Chambre	
ELEMENT	DESCRIPTIF DU LABORATOIRE	DATE DE PRELEVEMENT	NOM DE L'OPERATEUR
Enduit plaque de plâtre	Enduit plâtreux blanc en vrac + carton non séparable + peinture non séparable + papier peint non séparable	13/02/2018	JULIEN Mickaël
LOCALISATION		RESULTAT	
Mur F		Amiante non détecté

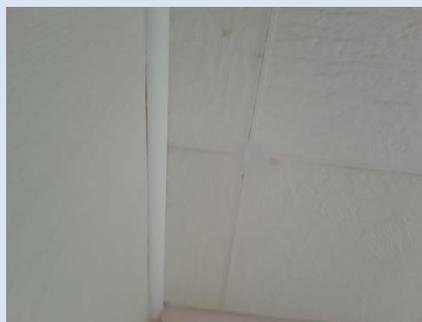
PRELEVEMENT : 373LAB0202P003			
NOM DU CLIENT	NUMERO DU DOSSIER	PIECE OU LOCAL	
OPH77	373LAB0202 13/02/2018	Chambre	
ELEMENT	DESCRIPTIF DU LABORATOIRE	DATE DE PRELEVEMENT	NOM DE L'OPERATEUR
Dalle de polystyrènes	Colle beige + polystyrène expansé (billes) blanc + peinture non séparable + matériau souple blanc non séparable	13/02/2018	JULIEN Mickaël
LOCALISATION		RESULTAT	
Plafond		Amiante non détecté

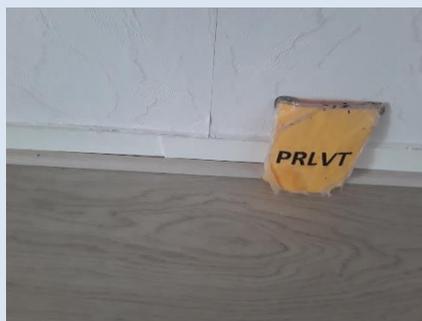
PRELEVEMENT : 373LAB0202P004			
NOM DU CLIENT	NUMERO DU DOSSIER	PIECE OU LOCAL	
OPH77	373LAB0202 13/02/2018	Séjour	
ELEMENT	DESCRIPTIF DU LABORATOIRE	DATE DE PRELEVEMENT	NOM DE L'OPERATEUR
Enduit plaque de plâtre	Enduit plâtreux blanc en vrac + peinture en faible quantité non séparable + papier peint non séparable	13/02/2018	JULIEN Mickaël
LOCALISATION		RESULTAT	
Mur B		Amiante non détecté

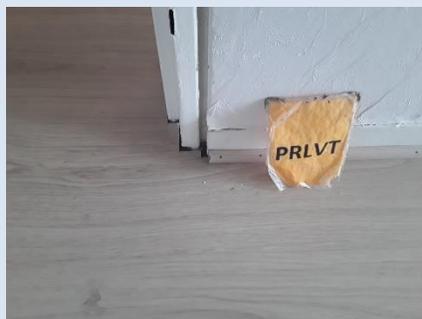
PRELEVEMENT : 373LAB0202P005			
NOM DU CLIENT	NUMERO DU DOSSIER	PIECE OU LOCAL	
OPH77	373LAB0202 13/02/2018	Séjour	
ELEMENT	DESCRIPTIF DU LABORATOIRE	DATE DE PRELEVEMENT	NOM DE L'OPERATEUR
Enduit béton	Enduit gris en vrac + enduit plâtreux blanc en faible quantité en vrac non séparable + peinture non séparable	13/02/2018	JULIEN Mickaël
LOCALISATION		RESULTAT	
Mur D		Amiante non détecté

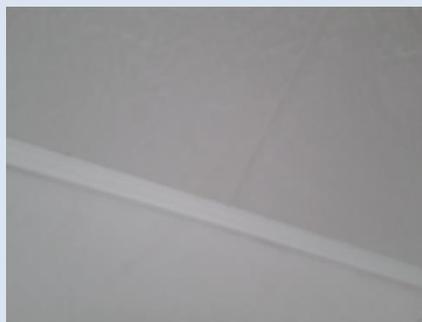
PRELEVEMENT : 373LAB0202P006			
NOM DU CLIENT	NUMERO DU DOSSIER	PIECE OU LOCAL	
OPH77	373LAB0202 13/02/2018	Séjour	
ELEMENT	DESCRIPTIF DU LABORATOIRE	DATE DE PRELEVEMENT	NOM DE L'OPERATEUR
Dalle de polystyrènes	Polystyrène expansé (billes) blanc + colle beige non séparable + peinture non séparable	13/02/2018	JULIEN Mickaël
LOCALISATION		RESULTAT	
Plafond		Amiante non détecté

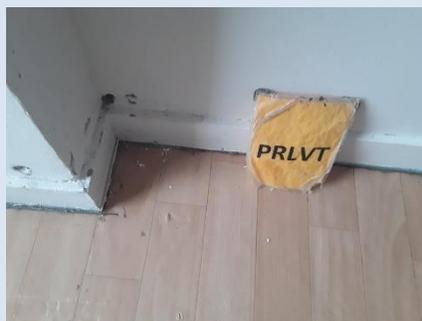
PRELEVEMENT : 373LAB0202P007			
NOM DU CLIENT	NUMERO DU DOSSIER	PIECE OU LOCAL	
OPH77	373LAB0202 13/02/2018	Cuisine	
ELEMENT	DESCRIPTIF DU LABORATOIRE	DATE DE PRELEVEMENT	NOM DE L'OPERATEUR
Enduit béton	Enduit plâtreux blanc en vrac non séparable + peintures multiples non séparable	13/02/2018	JULIEN Mickaël
LOCALISATION		RESULTAT	
Mur C		Amiante non détecté

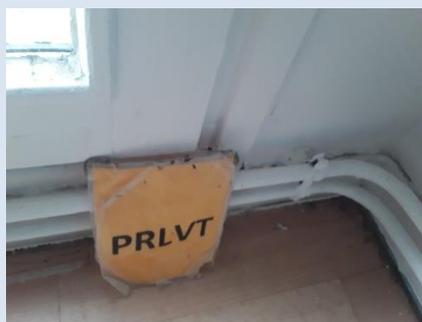
PRELEVEMENT : 373LAB0202P008

NOM DU CLIENT	NUMERO DU DOSSIER	PIECE OU LOCAL	
OPH77	373LAB0202 13/02/2018	Cuisine	
ELEMENT	DESCRIPTIF DU LABORATOIRE	DATE DE PRELEVEMENT	NOM DE L'OPERATEUR
Enduit / Peinture plaque de plâtre	Enduit plâtreux blanc en faible quantité en vrac non séparable + carton non séparable + enduit beige en vrac non séparable + peinture non séparable	13/02/2018	JULIEN Mickaël
LOCALISATION		RESULTAT	
Mur B		Amiante non détecté

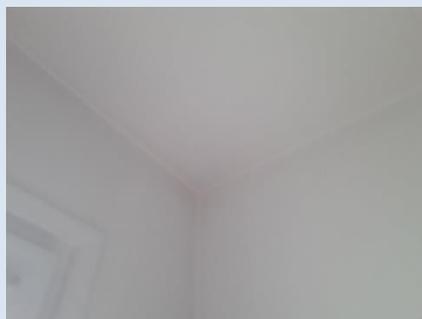
PRELEVEMENT : 373LAB0202P009

NOM DU CLIENT	NUMERO DU DOSSIER	PIECE OU LOCAL	
OPH77	373LAB0202 13/02/2018	Cuisine	
ELEMENT	DESCRIPTIF DU LABORATOIRE	DATE DE PRELEVEMENT	NOM DE L'OPERATEUR
Enduit béton	Enduit plâtreux beige en vrac + peintures multiples non séparable	13/02/2018	JULIEN Mickaël
LOCALISATION		RESULTAT	
Plafond		Amiante non détecté

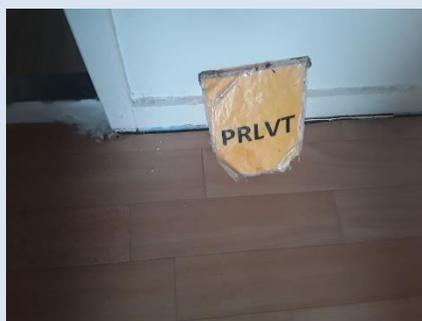
PRELEVEMENT : 373LAB0202P010			
NOM DU CLIENT	NUMERO DU DOSSIER	PIECE OU LOCAL	
OPH77	373LAB0202 13/02/2018	Cuisine	
ELEMENT	DESCRIPTIF DU LABORATOIRE	DATE DE PRELEVEMENT	NOM DE L'OPERATEUR
Enduit / Peinture plaque de plâtre	Enduit plâtreux blanc en vrac + carton non séparable + peinture non séparable	13/02/2018	JULIEN Mickaël
LOCALISATION		RESULTAT	
Mur D		Amiante non détecté

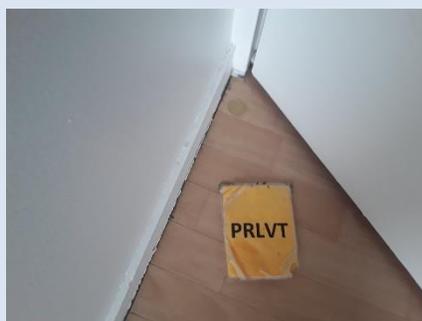
PRELEVEMENT : 373LAB0202P011			
NOM DU CLIENT	NUMERO DU DOSSIER	PIECE OU LOCAL	
OPH77	373LAB0202 13/02/2018	Cuisine	
ELEMENT	DESCRIPTIF DU LABORATOIRE	DATE DE PRELEVEMENT	NOM DE L'OPERATEUR
Revêtement souple	Revêtement souple marron + colle polymère jaune non séparable + peinture non séparable + revêtement souple jaune + colle polymère jaune non séparable + revêtement souple beige + colle polymère jaune non séparable + ragréage gris	13/02/2018	JULIEN Mickaël
LOCALISATION		RESULTAT	
Sol		Amiante non détecté
