Rapport de mission de repérage des matériaux et produits contenant de l'amiante avant réalisation de travaux

2 RUE LEON JOUHAUX

77430 CHAMPAGNE SUR SEINE

RAPPORT N° :	313LAB02040	Laboratoire d'Analyses :	ITGA
Repérage réalisé le :	02/11/2017	Adresse laboratoire :	3 RUE ARMAND HERPIN LACROIX - CS 46537 35065 RENNES CEDEX
Accompagnateur :		Numéro d'accréditation :	1-5967
Par :	Gaetan BEDEL	Organisme d'assurance professionnelle :	ALLIANZ
N° certificat :	CPDI3869	Adresse assurance :	Direction Opérations Entreprises 5C Esplanade Charles de Gaulle 33081 BORDEAUX CEDEX
Date d'obtention :	22/04/2016	N° de contrat d'assurance :	55897385
Organisme certificateur	I.CERT PARC EDONIA - BAT G - RUE DE LA TERRE VICTORIA - 35760 SAINT GREGOIRE	Date de validité :	31/12/2017

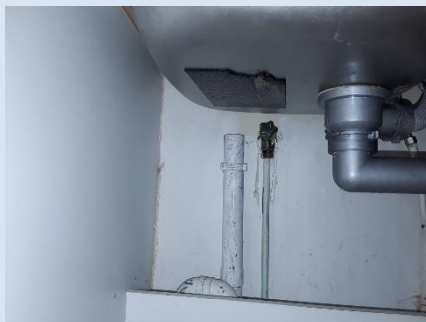
PRELEVEMENT : 313LAB02040P001			
NOM DU CLIENT	NUMERO DU DOSSIER		PIECE OU LOCAL
OPH77	313LAB02040 02/11/2017		Cuisine
ELEMENT	DESCRIPTIF DU LABORATOIRE	DATE DE PRELEVEMENT	NOM DE L'OPERATEUR
Revêtement bitumineux	Matériau bitumineux noir	02/11/2017	BEDEL Gaetan
LOCALISATION		RESULTAT	
Sous évier		Amiante non détecté

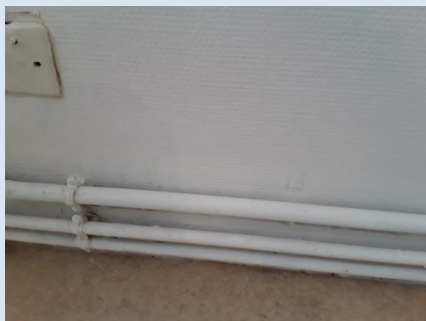
PRELEVEMENT : 313LAB02040P002			
NOM DU CLIENT	NUMERO DU DOSSIER		PIECE OU LOCAL
OPH77	313LAB02040 02/11/2017		Cuisine
ELEMENT	DESCRIPTIF DU LABORATOIRE	DATE DE PRELEVEMENT	NOM DE L'OPERATEUR
Enduit / Peinture béton	Enduit gris en vrac + peinture non séparable	02/11/2017	BEDEL Gaetan
LOCALISATION		RESULTAT	
Mur C		Amiante non détecté

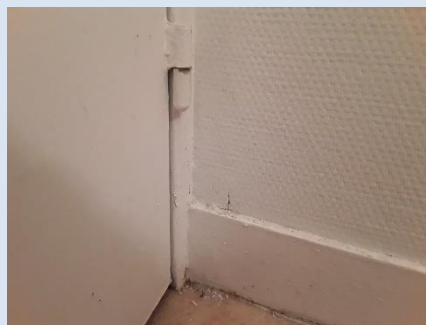
PRELEVEMENT : 313LAB02040P003			
NOM DU CLIENT	NUMERO DU DOSSIER	PIECE OU LOCAL	
OPH77	313LAB02040 02/11/2017	Salle de bains	
ELEMENT	DESCRIPTIF DU LABORATOIRE	DATE DE PRELEVEMENT	NOM DE L'OPERATEUR
Enduit / Peinture plaque de plâtre	Enduit plâtreux blanc en vrac + peinture non séparable + carton non séparable	02/11/2017	BEDEL Gaetan
LOCALISATION		RESULTAT	
Mur A		Amiante non détecté

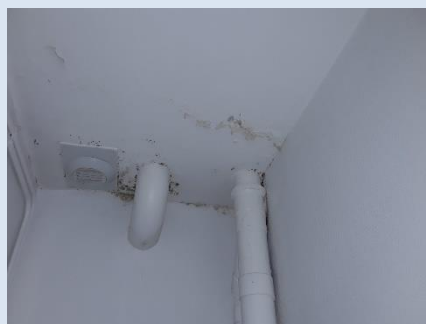
PRELEVEMENT : 313LAB02040P004			
NOM DU CLIENT	NUMERO DU DOSSIER	PIECE OU LOCAL	
OPH77	313LAB02040 02/11/2017	WC	
ELEMENT	DESCRIPTIF DU LABORATOIRE	DATE DE PRELEVEMENT	NOM DE L'OPERATEUR
Enduit / Peinture béton	Enduit plâtreux blanc en vrac + peinture non séparable	02/11/2017	BEDEL Gaetan
LOCALISATION		RESULTAT	
Plafonds		Amiante non détecté

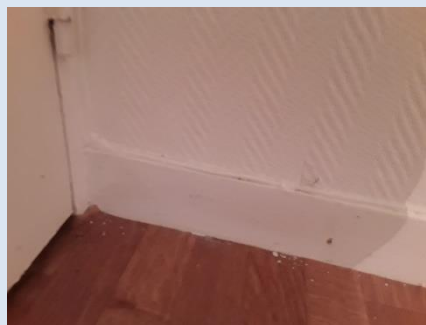
PRELEVEMENT : 313LAB02040P005			
NOM DU CLIENT	NUMERO DU DOSSIER		PIECE OU LOCAL
OPH77	313LAB02040 02/11/2017		Séjour
ELEMENT	DESCRIPTIF DU LABORATOIRE	DATE DE PRELEVEMENT	NOM DE L'OPERATEUR
Enduit / Peinture béton	Enduit gris en vrac + peinture non séparable	02/11/2017	BEDEL Gaetan
LOCALISATION		RESULTAT	
Mur A		Amiante non détecté

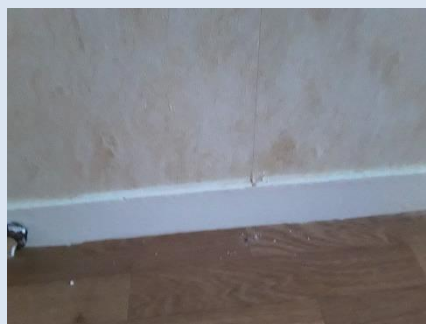
PRELEVEMENT : 313LAB02040P006			
NOM DU CLIENT	NUMERO DU DOSSIER		PIECE OU LOCAL
OPH77	313LAB02040 02/11/2017		Chambre 2
ELEMENT	DESCRIPTIF DU LABORATOIRE	DATE DE PRELEVEMENT	NOM DE L'OPERATEUR
Enduit / Peinture béton	Enduit plâtreux blanc en vrac + peinture non séparable + carton non séparable	02/11/2017	BEDEL Gaetan
LOCALISATION		RESULTAT	
Mur A		Amiante non détecté

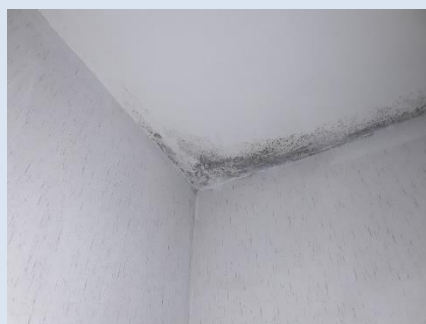
PRELEVEMENT : 313LAB02040P007			
NOM DU CLIENT	NUMERO DU DOSSIER	PIECE OU LOCAL	
OPH77	313LAB02040 02/11/2017	Chambre 1	
ELEMENT	DESCRIPTIF DU LABORATOIRE	DATE DE PRELEVEMENT	NOM DE L'OPERATEUR
Enduit / Peinture béton	Enduit plâtreux blanc en vrac + peinture non séparable	02/11/2017	BEDEL Gaetan
LOCALISATION		RESULTAT	
Plafonds		Amiante non détecté

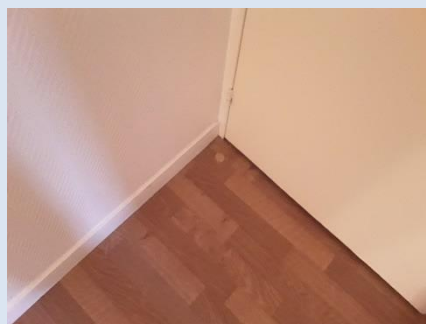
PRELEVEMENT : 313LAB02040P008			
NOM DU CLIENT	NUMERO DU DOSSIER	PIECE OU LOCAL	
OPH77	313LAB02040 02/11/2017	Dégagement	
ELEMENT	DESCRIPTIF DU LABORATOIRE	DATE DE PRELEVEMENT	NOM DE L'OPERATEUR
Revêtement souple	Revêtement souple marron + revêtement souple beige + colle polymère jaune non séparable + ragréage gris	02/11/2017	BEDEL Gaetan
LOCALISATION		RESULTAT	
Sols		Amiante non détecté

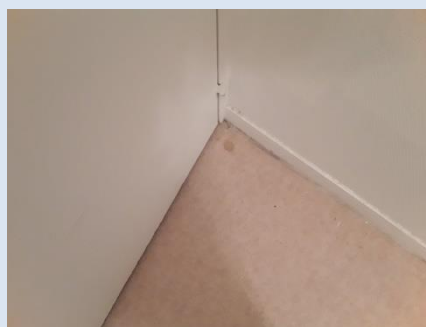
PRELEVEMENT : 313LAB02040P009			
NOM DU CLIENT	NUMERO DU DOSSIER	PIECE OU LOCAL	
OPH77	313LAB02040 02/11/2017	Salle de bains	
ELEMENT	DESCRIPTIF DU LABORATOIRE	DATE DE PRELEVEMENT	NOM DE L'OPERATEUR
Revêtement souple	Revêtement souple beige + colle polymère jaune	02/11/2017	BEDEL Gaetan
LOCALISATION		RESULTAT	
Sols		Amiante non détecté

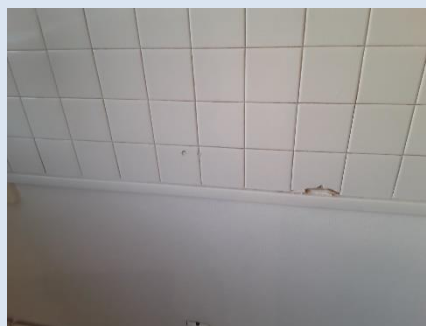
PRELEVEMENT : 313LAB02040P010			
NOM DU CLIENT	NUMERO DU DOSSIER	PIECE OU LOCAL	
OPH77	313LAB02040 02/11/2017	Cuisine	
ELEMENT	DESCRIPTIF DU LABORATOIRE	DATE DE PRELEVEMENT	NOM DE L'OPERATEUR
Faïence 1	Colle beige + carrelage	02/11/2017	BEDEL Gaetan
LOCALISATION		RESULTAT	
Mur C		Amiante non détecté
