Pré-Rapport de repérage des matériaux et produits contenant de l'amiante avant réalisation de travaux dans un immeuble bâti

675
5B RUE LEON JOUHAUX
ESCALIER AC
77430 CHAMPAGNE SUR SEINE

Référence du dossier : Diffus OPH77

313LAC0001 22/06/2020 - 14:59

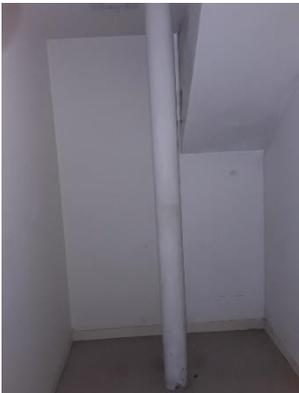
Identification : P007

Pièce et étage : Cellier 1 RC

Localisation : Du sol au plafond

Parties d'ouvrages ou de composants : Autres (Conduit)

Descriptif Laboratoire : Peinture non séparable + matériau compact gris hétérogène

Résultat (justification) : Amiante détecté (RESULTAT ANALYSE)
