Rapport de mission de repérage des matériaux et produits contenant de l'amiante avant réalisation de travaux

Norme NF X 46-020 V .2017

1 COUR DU SOLEIL

77430 CHAMPAGNE SUR SEINE

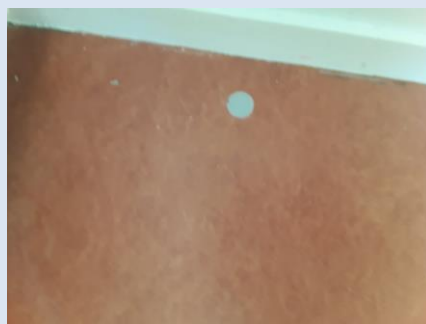
PRELEVEMENT : 313LAD0001P001			
NOM DU CLIENT	NUMERO DU DOSSIER		PIECE OU LOCAL
OPH77	313LAD0001 10/07/2019		Cuisine (R+1)
ELEMENT	DESCRIPTIF DU LABORATOIRE	DATE DE PRELEVEMENT	NOM DE L'OPERATEUR
Revêtement souple	Matériau souple de type revêtement de sol (marron)	10/07/2019	BENAOUDA Mostefa
LOCALISATION		RESULTAT	
Sol		AmianteNonDetecte

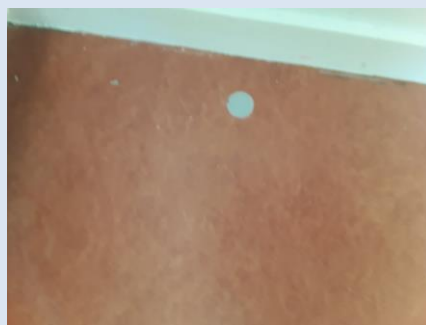
PRELEVEMENT : 313LAD0001P001			
NOM DU CLIENT	NUMERO DU DOSSIER		PIECE OU LOCAL
OPH77	313LAD0001 10/07/2019		Cuisine (R+1)
ELEMENT	DESCRIPTIF DU LABORATOIRE	DATE DE PRELEVEMENT	NOM DE L'OPERATEUR
Revêtement souple	Matériau de type colle (jaune) ; matériau semi-dur de type ragréage (marron) ; matériau semi-dur (gris) ; matériau semi-dur (blanc) en traces	10/07/2019	BENAOUDA Mostefa
LOCALISATION		RESULTAT	
Sol		AmianteNonDetecte

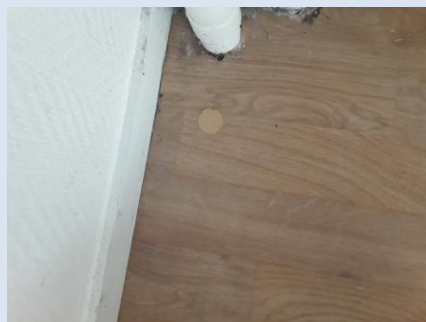
PRELEVEMENT : 313LAD0001P002			
NOM DU CLIENT	NUMERO DU DOSSIER	PIECE OU LOCAL	
OPH77	313LAD0001 10/07/2019	Chambre 1 (R+1)	
ELEMENT	DESCRIPTIF DU LABORATOIRE	DATE DE PRELEVEMENT	NOM DE L'OPERATEUR
Revêtement souple	Matériau souple de type revêtement de sol (beige)	10/07/2019	BENAOUDA Mostefa
LOCALISATION		RESULTAT	
Sol		AmianteNonDetecte

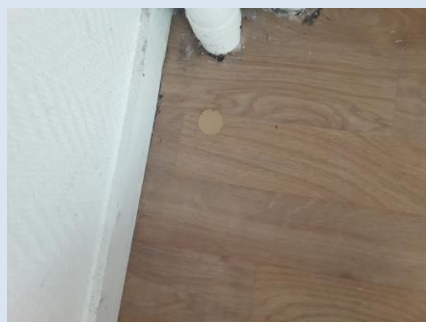
PRELEVEMENT : 313LAD0001P002			
NOM DU CLIENT	NUMERO DU DOSSIER	PIECE OU LOCAL	
OPH77	313LAD0001 10/07/2019	Chambre 1 (R+1)	
ELEMENT	DESCRIPTIF DU LABORATOIRE	DATE DE PRELEVEMENT	NOM DE L'OPERATEUR
Revêtement souple	Matériau de type colle (jaune) ; matériau semi-dur de type ragréage (marron) ; matériau semi-dur (gris) en traces ; matériau semi-dur (beige)	10/07/2019	BENAOUDA Mostefa
LOCALISATION		RESULTAT	
Sol		AmianteNonDetecte

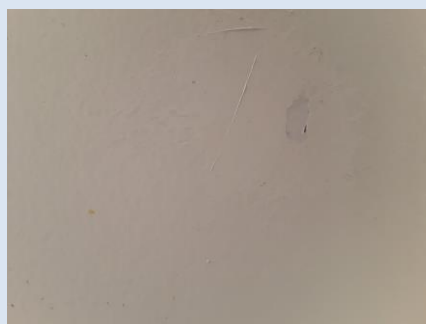
PRELEVEMENT : 313LAD0001P003			
NOM DU CLIENT	NUMERO DU DOSSIER		PIECE OU LOCAL
OPH77	313LAD0001 10/07/2019		Cuisine (R+1)
ELEMENT	DESCRIPTIF DU LABORATOIRE	DATE DE PRELEVEMENT	NOM DE L'OPERATEUR
Enduit	Matériau de type peinture (blanc) ; matériau semi-dur de type enduit (blanc)	10/07/2019	BENAOUDA Mostefa
LOCALISATION		RESULTAT	
Mur C		AmianteNonDetecte

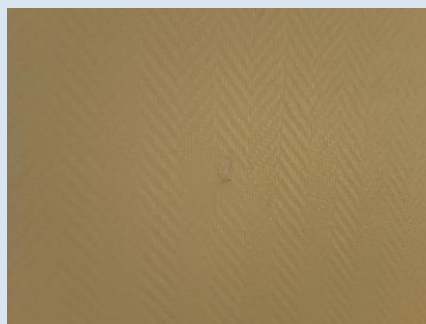
PRELEVEMENT : 313LAD0001P004			
NOM DU CLIENT	NUMERO DU DOSSIER		PIECE OU LOCAL
OPH77	313LAD0001 10/07/2019		Séjour (R+1)
ELEMENT	DESCRIPTIF DU LABORATOIRE	DATE DE PRELEVEMENT	NOM DE L'OPERATEUR
Enduit	Matériau de type maillage de fibres et liant (blanc) ; matériau semi-dur de type enduit (beige) ; matériau semi-dur (gris) en traces	10/07/2019	BENAOUDA Mostefa
LOCALISATION		RESULTAT	
Mur A		AmianteNonDetecte
