# Rapport de repérage des matériaux et produits contenant de l'amiante avant réalisation de travaux dans un immeuble bâti

688  
3 COUR DU SOLEIL  
77430 CHAMPAGNE SUR SEINE

**Date du rapport :** 09/07/2020

313LAF0202 09/07/2020 - 09:13

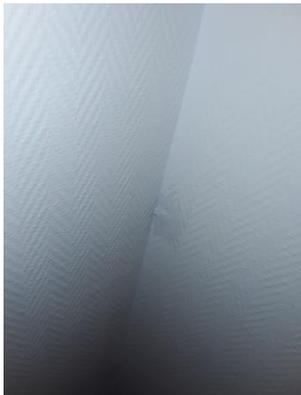
<b>Identification : P003</b>
<b>Pièce et étage : Entrée R+2</b>
<b>Localisation : Mur B</b>
<b>Parties d'ouvrages ou de composants : Cloisons sèches (assemblées, préfabriquées) (Bandes calicot)</b>
<b>Descriptif Laboratoire : Peintures multiples en vrac avec couche en toile non séparable + matériau plâtreux blanc en vrac + papier non séparable + matériau plâtreux blanc avec couche cartonnée non séparable</b>
<b>Résultat (justification) : Amiante non détectée (RESULTAT ANALYSE)</b>

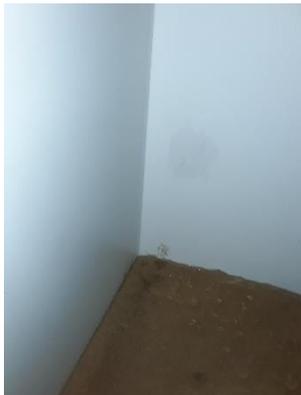
<b>Identification : P004</b>
<b>Pièce et étage : Placard R+2</b>
<b>Localisation : Mur C</b>
<b>Parties d'ouvrages ou de composants : Murs et cloisons maçonnés (Enduits de lissage)</b>
<b>Descriptif Laboratoire : Peintures multiples en vrac non séparable + enduit plâtreux blanc en vrac + matériau compact gris en vrac hétérogène non séparable</b>
<b>Résultat (justification) : Amiante non détectée (RESULTAT ANALYSE)</b>

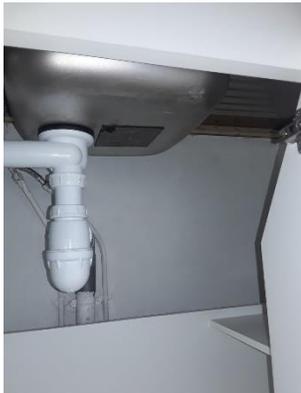
**Identification : P012**

**Pièce et étage : Cuisine R+2**

**Localisation : Sous évier**

**Parties d'ouvrages ou de composants : Portes de placard, baignoires et éviers métalliques (Plaques souples bitumineuses antivibratiles)**

**Descriptif Laboratoire : Matériau bitumineux noir**

**Résultat (justification) : Amiante non détectée (RESULTAT ANALYSE)**
