Rapport de mission de repérage des matériaux et produits contenant de l'amiante avant réalisation de travaux

3 COUR DU SOLEIL

77430 CHAMPAGNE SUR SEINE

RAPPORT N° :	313LAF0202	Laboratoire d'Analyses :	ITGA
Repérage réalisé le :	13/07/2018	Adresse laboratoire :	3 RUE ARMAND HERPIN LACROIX - CS 46537 35065 RENNES CEDEX
Accompagnateur :		Numéro d'accréditation :	1-5967
Par :	Samuel DUBOS	Organisme d'assurance professionnelle :	AXA France
N° certificat :	CPDI 4697	Adresse assurance :	313 Terrasses de l'Arche 92727 NANTERRE CEDEX
Date d'obtention :	27/01/2018	N° de contrat d'assurance :	10063271004
Organisme certificateur	I.Cert Parc EDONIA - Bâtiment G - Rue de la Terre Victoria - 35760 SAINT GREGOIRE	Date de validité :	31/12/2018

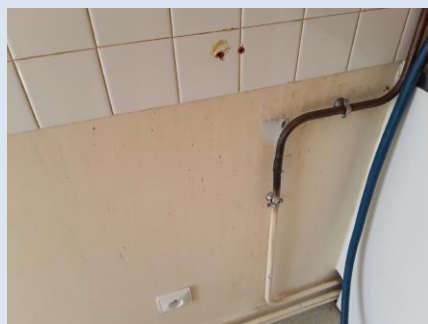
PRELEVEMENT : 313LAF0202P001			
NOM DU CLIENT	NUMERO DU DOSSIER		PIECE OU LOCAL
OPH77	313LAF0202 13/07/2018		Cuisine
ELEMENT	DESCRIPTIF DU LABORATOIRE	DATE DE PRELEVEMENT	NOM DE L'OPERATEUR
Enduit / Peinture béton	Enduit gris en vrac + peinture non séparable	13/07/2018	DUBOS Samuel
LOCALISATION		RESULTAT	
Mur C		Amiante non détecté

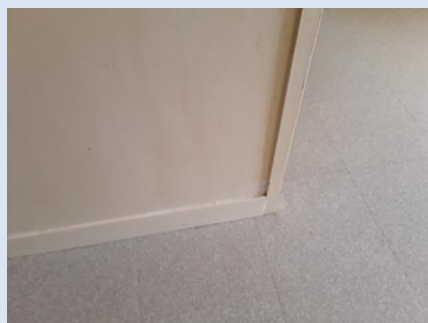
PRELEVEMENT : 313LAF0202P002			
NOM DU CLIENT	NUMERO DU DOSSIER		PIECE OU LOCAL
OPH77	313LAF0202 13/07/2018		Cuisine
ELEMENT	DESCRIPTIF DU LABORATOIRE	DATE DE PRELEVEMENT	NOM DE L'OPERATEUR
Calicot	Matériau plâtreux blanc en vrac + carton non séparable + peinture non séparable	13/07/2018	DUBOS Samuel
LOCALISATION		RESULTAT	
Mur A		Amiante non détecté

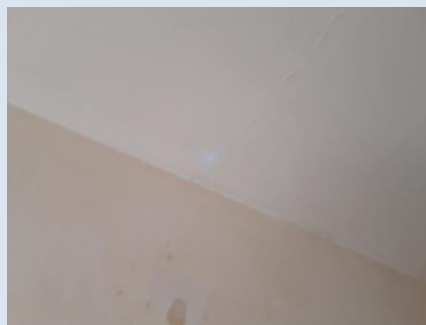
PRELEVEMENT : 313LAF0202P003

NOM DU CLIENT	NUMERO DU DOSSIER	PIECE OU LOCAL	
OPH77	313LAF0202 13/07/2018	Cuisine	
ELEMENT	DESCRIPTIF DU LABORATOIRE	DATE DE PRELEVEMENT	NOM DE L'OPERATEUR
Enduit / Peinture béton	Enduit plâtreux blanc en vrac + peinture non séparable	13/07/2018	DUBOS Samuel
LOCALISATION		RESULTAT	
Plafond		Amiante détecté (Chrysotile)

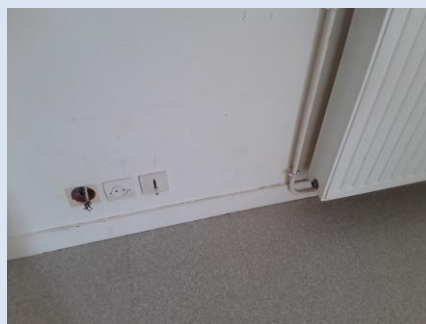
PRELEVEMENT : 313LAF0202P004

NOM DU CLIENT	NUMERO DU DOSSIER	PIECE OU LOCAL	
OPH77	313LAF0202 13/07/2018	Séjour	
ELEMENT	DESCRIPTIF DU LABORATOIRE	DATE DE PRELEVEMENT	NOM DE L'OPERATEUR
Enduit / Peinture béton	Enduit gris en vrac + peinture non séparable	13/07/2018	DUBOS Samuel
LOCALISATION		RESULTAT	
Mur A		Amiante non détecté

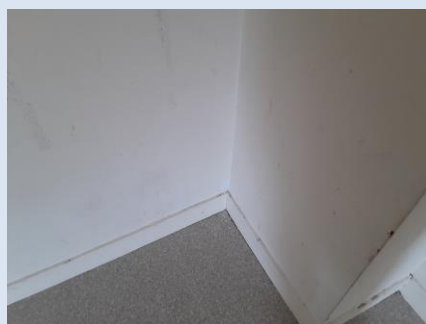
PRELEVEMENT : 313LAF0202P005

NOM DU CLIENT	NUMERO DU DOSSIER	PIECE OU LOCAL	
OPH77	313LAF0202 13/07/2018	Séjour	
ELEMENT	DESCRIPTIF DU LABORATOIRE	DATE DE PRELEVEMENT	NOM DE L'OPERATEUR
Calicot	Matériau plâtreux blanc en vrac + carton non séparable + peintures multiples non séparable	13/07/2018	DUBOS Samuel
LOCALISATION		RESULTAT	
Mur D		Amiante non détecté

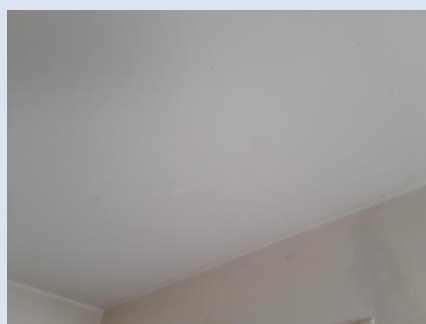
PRELEVEMENT : 313LAF0202P006

NOM DU CLIENT	NUMERO DU DOSSIER	PIECE OU LOCAL	
OPH77	313LAF0202 13/07/2018	Séjour	
ELEMENT	DESCRIPTIF DU LABORATOIRE	DATE DE PRELEVEMENT	NOM DE L'OPERATEUR
Enduit / Peinture béton	Enduit plâtreux blanc en vrac + peinture non séparable	13/07/2018	DUBOS Samuel
LOCALISATION		RESULTAT	
Plafond		Présence de fibres d'amiante (*)

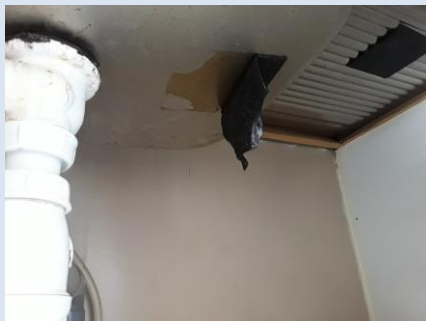
PRELEVEMENT : 313LAF0202P007			
NOM DU CLIENT	NUMERO DU DOSSIER	PIECE OU LOCAL	
OPH77	313LAF0202 13/07/2018	Cuisine	
ELEMENT	DESCRIPTIF DU LABORATOIRE	DATE DE PRELEVEMENT	NOM DE L'OPERATEUR
Tampon bitumineux	Tampon bitumineux noir avec couche souple	13/07/2018	DUBOS Samuel
LOCALISATION		RESULTAT	
Sous évier		Amiante non détecté
