Rapport de mission de repérage des matériaux et produits contenant de l'amiante avant réalisation de travaux

Norme NF X 46-020 V .2017

1 PLACE DE LA CROIX DU SUD

Logement 703

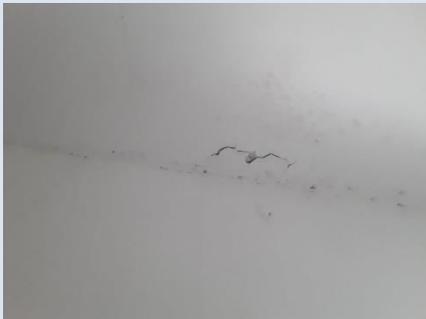
PRELEVEMENT : 313LAH0102P001			
NOM DU CLIENT	NUMERO DU DOSSIER		PIECE OU LOCAL
HABITAT 77-OPH DE SEINE ET MARNE	313LAH0102 04/11/2019		Salle de bains (R+1)
ELEMENT	DESCRIPTIF DU LABORATOIRE	DATE DE PRELEVEMENT	NOM DE L'OPERATEUR
Enduit / Peinture béton	Peintures multiples non séparable + enduit plâtreux blanc en vrac	04/11/2019	RHENZOUR Abdessamad
LOCALISATION		RESULTAT	
Plafond		Amiante non détecté	
EMPLACEMENT
