Rapport de mission de repérage des matériaux et produits contenant de l'amiante avant réalisation de travaux

1 ALLEE DES TROIS ORIONS

77430 CHAMPAGNE SUR SEINE

RAPPORT N° :	313LAK0003	Laboratoire d'Analyses :	ITGA
Repérage réalisé le :	29/06/2018	Adresse laboratoire :	3 RUE ARMAND HERPIN LACROIX - CS 46537 35065 RENNES CEDEX
Accompagnateur :		Numéro d'accréditation :	1-5967
Par :	Samuel DUBOS	Organisme d'assurance professionnelle :	AXA France
N° certificat :	CPDI 4697	Adresse assurance :	313 Terrasses de l'Arche 92727 NANTERRE CEDEX
Date d'obtention :	27/01/2018	N° de contrat d'assurance :	10063271004
Organisme certificateur	I.Cert Parc EDONIA - Bâtiment G - Rue de la Terre Victoria - 35760 SAINT GREGOIRE	Date de validité :	31/12/2018

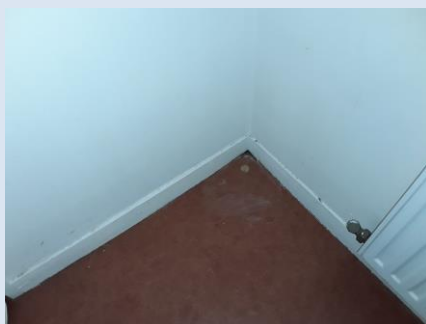
PRELEVEMENT : 313LAK0003P002			
NOM DU CLIENT	NUMERO DU DOSSIER	PIECE OU LOCAL	
OPH77	313LAK0003 29/06/2018	Salle de bains	
ELEMENT	DESCRIPTIF DU LABORATOIRE	DATE DE PRELEVEMENT	NOM DE L'OPERATEUR
Revêtement souple	Revêtement souple marron + colle polymère jaune non séparable + ragréage gris non séparable + matériau gris	29/06/2018	DUBOS Samuel
LOCALISATION		RESULTAT	
Sol		Amiante non détecté

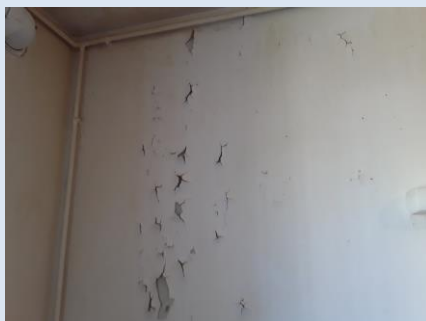
PRELEVEMENT : 313LAK0003P003			
NOM DU CLIENT	NUMERO DU DOSSIER	PIECE OU LOCAL	
OPH77	313LAK0003 29/06/2018	Cuisine	
ELEMENT	DESCRIPTIF DU LABORATOIRE	DATE DE PRELEVEMENT	NOM DE L'OPERATEUR
Enduit / Peinture béton	Enduit plâtreux blanc en faible quantité en vrac non séparable + peinture + matériau gris en vrac non séparable	29/06/2018	DUBOS Samuel
LOCALISATION		RESULTAT	
Mur B		Amiante non détecté

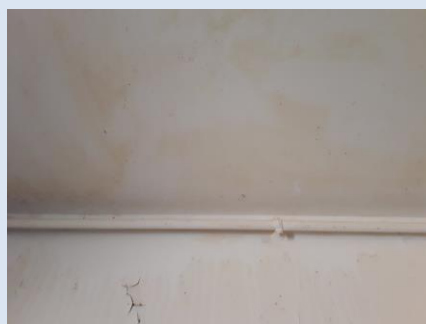
PRELEVEMENT : 313LAK0003P004			
NOM DU CLIENT	NUMERO DU DOSSIER	PIECE OU LOCAL	
OPH77	313LAK0003 29/06/2018	Cuisine	
ELEMENT	DESCRIPTIF DU LABORATOIRE	DATE DE PRELEVEMENT	NOM DE L'OPERATEUR
Enduit / Peinture béton	Enduit plâtreux beige en vrac non séparable + peinture non séparable	29/06/2018	DUBOS Samuel
LOCALISATION		RESULTAT	
Plafond		Amiante non détecté

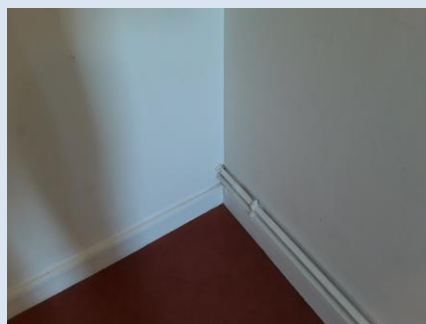
PRELEVEMENT : 313LAK0003P005			
NOM DU CLIENT	NUMERO DU DOSSIER	PIECE OU LOCAL	
OPH77	313LAK0003 29/06/2018	Cuisine	
ELEMENT	DESCRIPTIF DU LABORATOIRE	DATE DE PRELEVEMENT	NOM DE L'OPERATEUR
Calicot	Matériau plâtreux blanc en vrac non séparable + peinture non séparable + carton non séparable + papier non séparable	29/06/2018	DUBOS Samuel
LOCALISATION		RESULTAT	
Mur A		Amiante non détecté

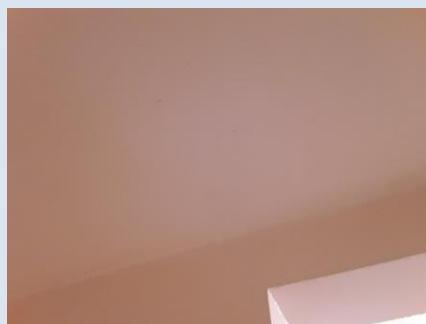
PRELEVEMENT : 313LAK0003P006			
NOM DU CLIENT	NUMERO DU DOSSIER	PIECE OU LOCAL	
OPH77	313LAK0003 29/06/2018	Entrée	
ELEMENT	DESCRIPTIF DU LABORATOIRE	DATE DE PRELEVEMENT	NOM DE L'OPERATEUR
Enduit / Peinture béton	Enduit gris en vrac non séparable + peinture non séparable + matériau plâtreux blanc en vrac non séparable	29/06/2018	DUBOS Samuel
LOCALISATION		RESULTAT	
Plafond		Amiante non détecté

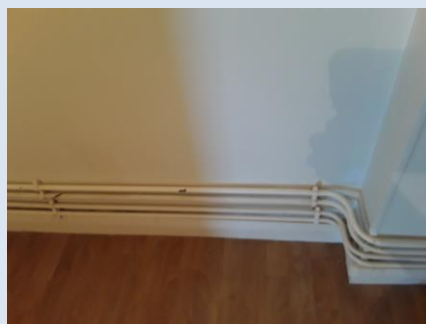
PRELEVEMENT : 313LAK0003P007			
NOM DU CLIENT	NUMERO DU DOSSIER	PIECE OU LOCAL	
OPH77	313LAK0003 29/06/2018	Entrée	
ELEMENT	DESCRIPTIF DU LABORATOIRE	DATE DE PRELEVEMENT	NOM DE L'OPERATEUR
Enduit / Peinture béton	Enduit plâtreux blanc en vrac non séparable + peintures multiples non séparable	29/06/2018	DUBOS Samuel
LOCALISATION		RESULTAT	
Mur B		Amiante non détecté

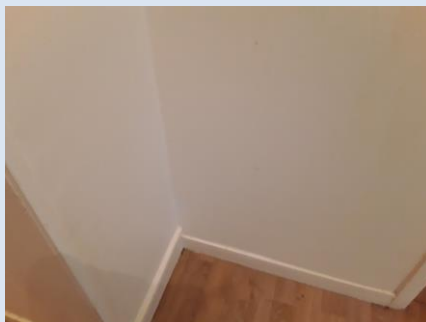
PRELEVEMENT : 313LAK0003P008			
NOM DU CLIENT	NUMERO DU DOSSIER		PIECE OU LOCAL
OPH77	313LAK0003 29/06/2018		Entrée
ELEMENT	DESCRIPTIF DU LABORATOIRE	DATE DE PRELEVEMENT	NOM DE L'OPERATEUR
Calicot	Matériau plâtreux blanc en vrac non séparable + peintures multiples non séparable + carton non séparable + papier non séparable	29/06/2018	DUBOS Samuel
LOCALISATION		RESULTAT	
Mur F		Amiante non détecté	
EMPLACEMENT
