Rapport de mission de repérage des matériaux et produits contenant de l'amiante avant réalisation de travaux

Norme NF X 46-020 V .2017

3 ALLEE DES TROIS ORIONS

RAPPORT N° :	313LAM0002	Laboratoire d'Analyses :	ITGA
Repérage réalisé le :	09/09/2019	Adresse laboratoire :	3 RUE ARMAND HERPIN LACROIX - CS 46537 35065 RENNES CEDEX
Accompagnateur :		Numéro d'accréditation :	1-5967
Par :	Lyes IZABACHENE	Organisme d'assurance professionnelle :	AXA France
N° certificat :	1378	Adresse assurance :	313 Terrasses de l'Arche 92727 NANTERRE CEDEX
Date d'obtention :	03/09/2015	N° de contrat d'assurance :	10158549604
Organisme certificateur	CEBTP ZAC La Clef Saint Pierre - 12 Avenue Gay Lussac - 78990 ELANCOURT	Date de validité :	31/12/2019

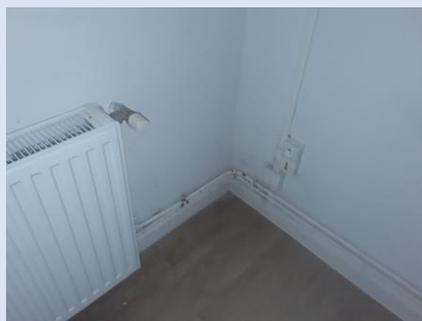
PRELEVEMENT : 313LAM0002P001			
NOM DU CLIENT	NUMERO DU DOSSIER		PIECE OU LOCAL
OPH77	313LAM0002 09/09/2019		Séjour (Rez de chaussée)
ELEMENT	DESCRIPTIF DU LABORATOIRE	DATE DE PRELEVEMENT	NOM DE L'OPERATEUR
Enduit / Peinture béton	Enduit plâtreux blanc en vrac + peinture non séparable	09/09/2019	IZABACHENE Lyes
LOCALISATION		RESULTAT	
Mur E		Amiante non détecté

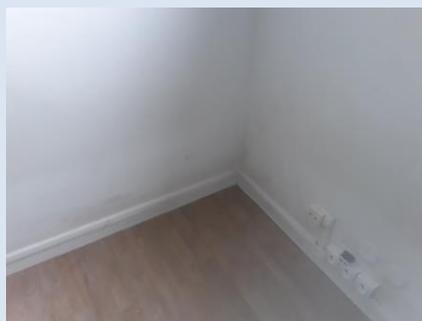
PRELEVEMENT : 313LAM0002P002			
NOM DU CLIENT	NUMERO DU DOSSIER		PIECE OU LOCAL
OPH77	313LAM0002 09/09/2019		Séjour (Rez de chaussée)
ELEMENT	DESCRIPTIF DU LABORATOIRE	DATE DE PRELEVEMENT	NOM DE L'OPERATEUR
Enduit / Calicot	Enduit plâtreux blanc en vrac + carton non séparable + matériau plâtreux blanc non séparable + papier non séparable + peinture non séparable	09/09/2019	IZABACHENE Lyes
LOCALISATION		RESULTAT	
Mur C		Amiante non détecté

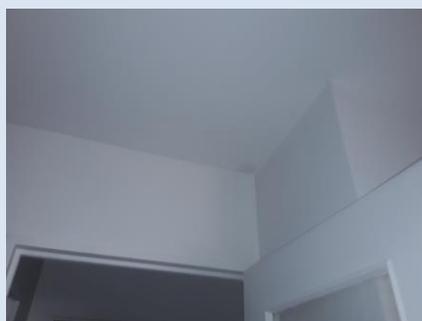
PRELEVEMENT : 313LAM0002P003			
NOM DU CLIENT	NUMERO DU DOSSIER	PIECE OU LOCAL	
OPH77	313LAM0002 09/09/2019	Séjour (Rez de chaussée)	
ELEMENT	DESCRIPTIF DU LABORATOIRE	DATE DE PRELEVEMENT	NOM DE L'OPERATEUR
Enduit / Peinture béton	Enduit plâtreux blanc en vrac + peinture avec poussières non séparable	09/09/2019	IZABACHENE Lyes
LOCALISATION		RESULTAT	
Plafond		Amiante non détecté

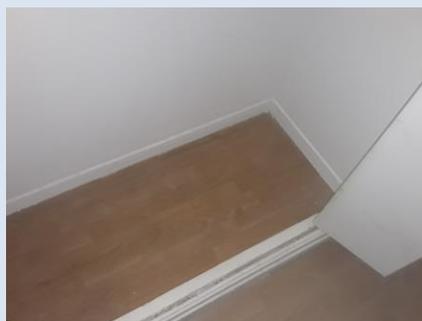
PRELEVEMENT : 313LAM0002P004			
NOM DU CLIENT	NUMERO DU DOSSIER	PIECE OU LOCAL	
OPH77	313LAM0002 09/09/2019	Placard (Rez de chaussée)	
ELEMENT	DESCRIPTIF DU LABORATOIRE	DATE DE PRELEVEMENT	NOM DE L'OPERATEUR
Revêtement de sols	Revêtement souple marron	09/09/2019	IZABACHENE Lyes
LOCALISATION		RESULTAT	
Sol		Fr1:Amiante non détecté

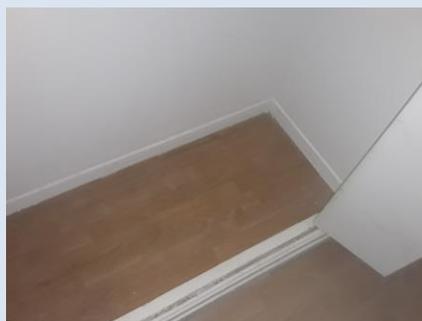
PRELEVEMENT : 313LAM0002P004			
NOM DU CLIENT	NUMERO DU DOSSIER	PIECE OU LOCAL	
OPH77	313LAM0002 09/09/2019	Placard (Rez de chaussée)	
ELEMENT	DESCRIPTIF DU LABORATOIRE	DATE DE PRELEVEMENT	NOM DE L'OPERATEUR
Revêtement de sols	Colle polymère jaune non séparable + ragréage gris en vrac + matériau gris en faible quantité non séparable	09/09/2019	IZABACHENE Lyes
LOCALISATION		RESULTAT	
Sol		Fr2:Amiante non détecté

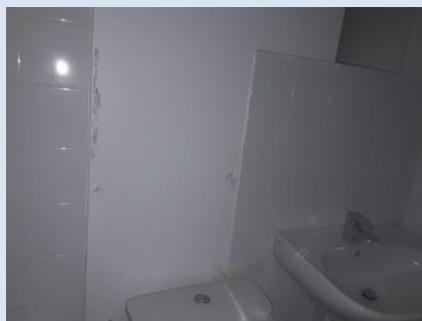
PRELEVEMENT : 313LAM0002P005			
NOM DU CLIENT	NUMERO DU DOSSIER	PIECE OU LOCAL	
OPH77	313LAM0002 09/09/2019	Salle de Bains/WC (Rez de chaussée)	
ELEMENT	DESCRIPTIF DU LABORATOIRE	DATE DE PRELEVEMENT	NOM DE L'OPERATEUR
Enduit / Peinture béton	Enduit plâtreux blanc en vrac + peinture non séparable	09/09/2019	IZABACHENE Lyes
LOCALISATION		RESULTAT	
Mur C		Amiante non détecté

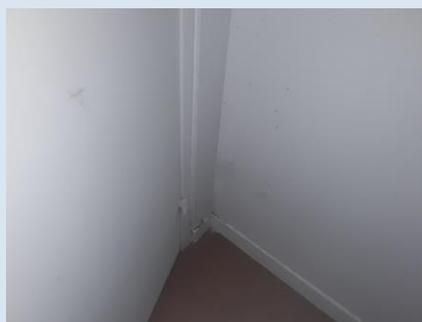
PRELEVEMENT : 313LAM0002P006			
NOM DU CLIENT	NUMERO DU DOSSIER	PIECE OU LOCAL	
OPH77	313LAM0002 09/09/2019	Salle de Bains/WC (Rez de chaussée)	
ELEMENT	DESCRIPTIF DU LABORATOIRE	DATE DE PRELEVEMENT	NOM DE L'OPERATEUR
Enduit / Calicot	Enduit plâtreux blanc en vrac + carton non séparable + matériau plâtreux blanc non séparable + papier non séparable + peintures multiples non séparable	09/09/2019	IZABACHENE Lyes
LOCALISATION		RESULTAT	
Mur A		Amiante non détecté

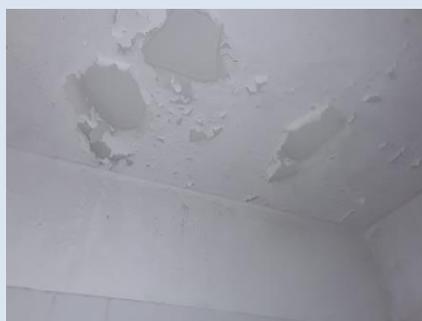
PRELEVEMENT : 313LAM0002P007			
NOM DU CLIENT	NUMERO DU DOSSIER	PIECE OU LOCAL	
OPH77	313LAM0002 09/09/2019	Salle de Bains/WC (Rez de chaussée)	
ELEMENT	DESCRIPTIF DU LABORATOIRE	DATE DE PRELEVEMENT	NOM DE L'OPERATEUR
Enduit / Peinture béton	Enduit plâtreux blanc en vrac + peinture non séparable	09/09/2019	IZABACHENE Lyes
LOCALISATION		RESULTAT	
Plafond		Amiante non détecté

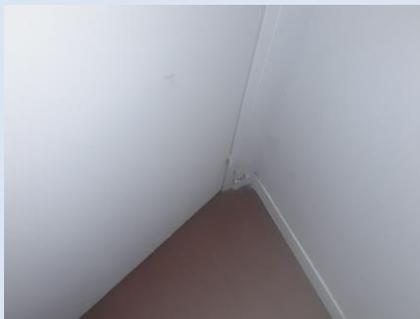
PRELEVEMENT : 313LAM0002P008			
NOM DU CLIENT	NUMERO DU DOSSIER	PIECE OU LOCAL	
OPH77	313LAM0002 09/09/2019	Salle de Bains/WC (Rez de chaussée)	
ELEMENT	DESCRIPTIF DU LABORATOIRE	DATE DE PRELEVEMENT	NOM DE L'OPERATEUR
Revêtement de sols	Revêtement souple rouge	09/09/2019	IZABACHENE Lyes
LOCALISATION		RESULTAT	
Sol		Fr1:Amiante non détecté

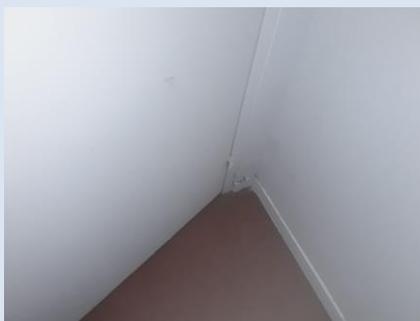
PRELEVEMENT : 313LAM0002P008			
NOM DU CLIENT	NUMERO DU DOSSIER	PIECE OU LOCAL	
OPH77	313LAM0002 09/09/2019	Salle de Bains/WC (Rez de chaussée)	
ELEMENT	DESCRIPTIF DU LABORATOIRE	DATE DE PRELEVEMENT	NOM DE L'OPERATEUR
Revêtement de sols	Colle polymère jaune en faible quantité non séparable + peinture + ragréage rose non séparable	09/09/2019	IZABACHENE Lyes
LOCALISATION		RESULTAT	
Sol		Fr2:Amiante non détecté

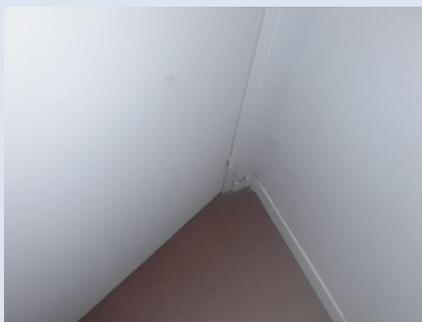
PRELEVEMENT : 313LAM0002P008			
NOM DU CLIENT	NUMERO DU DOSSIER	PIECE OU LOCAL	
OPH77	313LAM0002 09/09/2019	Salle de Bains/WC (Rez de chaussée)	
ELEMENT	DESCRIPTIF DU LABORATOIRE	DATE DE PRELEVEMENT	NOM DE L'OPERATEUR
Revêtement de sols	Ragréage gris + matériau gris en faible quantité non séparable	09/09/2019	IZABACHENE Lyes
LOCALISATION		RESULTAT	
Sol		Fr3:Amiante non détecté	
EMPLACEMENT
