Rapport de repérage des matériaux et produits contenant de l'amiante avant réalisation de travaux dans un immeuble bâti

705
3 ALLEE DES TROIS ORIONS
77430 CHAMPAGNE SUR SEINE

Référence du dossier : Diffus OPH77

313LAM0201 12/08/2020 - 03:50

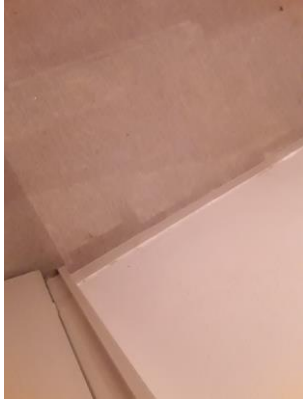
Identification : P003 (Fr1)
Pièce et étage : Débarras R+2
Localisation : Sol
Parties d'ouvrages ou de composants : Revêtements de sols (Moquette)
Descriptif Laboratoire : Moquette rouge
Résultat (justification) : Amiante non détectée (RESULTAT ANALYSE)

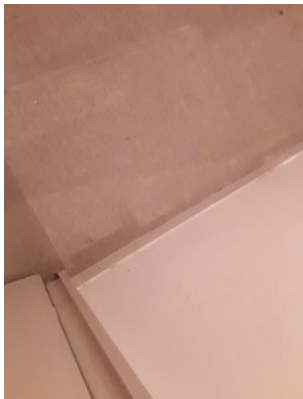
Identification : P003 (Fr2)
Pièce et étage : Débarras R+2
Localisation : Sol
Parties d'ouvrages ou de composants : Revêtements de sols (Moquette)
Descriptif Laboratoire : Colle polymère jaune avec poussières non séparable + ragréage gris en faible quantité en vrac
Résultat (justification) : Amiante non détectée (RESULTAT ANALYSE)
