Rapport de mission de repérage des matériaux et produits contenant de l'amiante avant réalisation de travaux

1 COUR DE JUPITER APT 101

77430 CHAMPAGNE SUR SEINE

RAPPORT N° :	313LAN0101	Laboratoire d'Analyses :	ITGA
Repérage réalisé le :	27/09/2017	Adresse laboratoire :	3 RUE ARMAND HERPIN LACROIX - CS 46537 35065 RENNES CEDEX
Accompagnateur :		Numéro d'accréditation :	1-5967
Par :	Robin ZENI	Organisme d'assurance professionnelle :	ALLIANZ
N° certificat :	CPDI4037	Adresse assurance :	Direction Opérations Entreprises 5C Esplanade Charles de Gaulle 33081 BORDEAUX CEDEX
Date d'obtention :	20/07/2016	N° de contrat d'assurance :	55897385
Organisme certificateur	I.Cert PARC EDONIA - BAT G - RUE DE LA TERRE VICTORIA - 35760 SAINT GREGOIRE	Date de validité :	31/12/2017

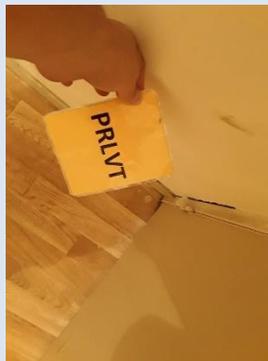
PRELEVEMENT : 313LAN0101P003			
NOM DU CLIENT	NUMERO DU DOSSIER		PIECE OU LOCAL
OPH77	313LAN0101 27/09/2017		Cellier
ELEMENT	DESCRIPTIF DU LABORATOIRE	DATE DE PRELEVEMENT	NOM DE L'OPERATEUR
Revêtement souple	Revêtement souple marron + colle polymère jaune non séparable + ragréage gris non séparable + matériau compact gris	27/09/2017	ZENI Robin
LOCALISATION		RESULTAT	
Sols		Amiante non détecté

Commande	313LAN0101--01
Dossier client	313LAN0101--01 - 1 COUR DE JUPITER APT 101 77430 CHAMPAGNE SUR SEINE
Echantillon	313LAN0101P003 / LOGEMENTS COLLECTIFS - - - / Cellier Sols Revêtement souple
Description ITGA	Revêtement souple marron / Colle polymère jaune / Ragrée gris / Matériau compact gris

Fraction Analysée	Technique analytique et date d'analyse	Résultat	Type d'amiante	Nb de préparations
▶ Revêtement souple marron + colle polymère jaune non séparable + ragrée gris non séparable + matériau compact gris	META le 04/10/2017	Amiante non détecté	---	1

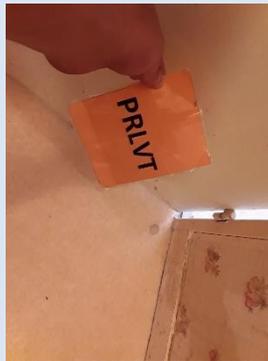
PRELEVEMENT : 313LAN0101P004			
NOM DU CLIENT	NUMERO DU DOSSIER		PIECE OU LOCAL
OPH77	313LAN0101 27/09/2017		Cuisine
ELEMENT	DESCRIPTIF DU LABORATOIRE	DATE DE PRELEVEMENT	NOM DE L'OPERATEUR
Revêtement souple	Revêtement souple jaune + colle polymère jaune non séparable + ragréage rose non séparable + ragréage gris + matériau compact gris hétérogène	27/09/2017	ZENI Robin
LOCALISATION		RESULTAT	
Sols		Amiante non détecté

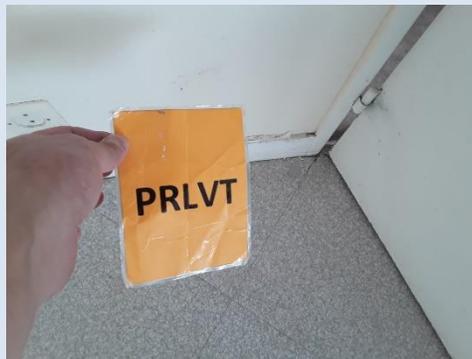
PRELEVEMENT : 313LAN0101P005				
NOM DU CLIENT		NUMERO DU DOSSIER		PIECE OU LOCAL
OPH77		313LAN0101		27/09/2017
Séjour				
ELEMENT	DESCRIPTIF DU LABORATOIRE	DATE DE PRELEVEMENT	NOM DE L'OPERATEUR	
Dalle de sol	Revêtement souple beige + colle polymère jaune non séparable + ragréage gris + sous couche de ragréage blanche non séparable	27/09/2017	ZENI Robin	
LOCALISATION			RESULTAT	
Sol			Amiante non détecté

Commande	313LAN0101--01
Dossier client	313LAN0101--01 - 1 COUR DE JUPITER APT 101 77430 CHAMPAGNE SUR SEINE
Echantillon	313LAN0101P005 / LOGEMENTS COLLECTIFS - - - / Séjour Sol Dalle de sol
Description ITGA	Revêtement souple beige / Colle polymère jaune / Ragréage gris / Sous couche de ragréage blanche

Fraction Analysée	Technique analytique et date d'analyse	Résultat	Type d'amiante	Nb de préparations
▶ Revêtement souple beige + colle polymère jaune non séparable + ragréage gris + sous couche de ragréage blanche non séparable	META le 04/10/2017	Amiante non détecté	---	1

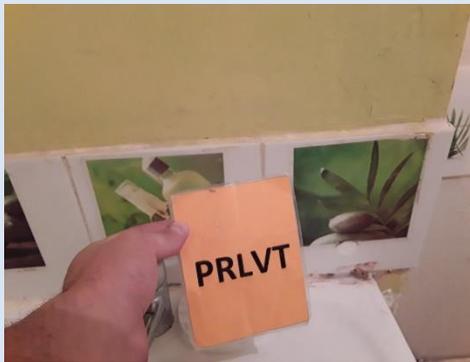
PRELEVEMENT : 313LAN0101P006			
NOM DU CLIENT	NUMERO DU DOSSIER		PIECE OU LOCAL
OPH77	313LAN0101 27/09/2017		Salle de bains
ELEMENT	DESCRIPTIF DU LABORATOIRE	DATE DE PRELEVEMENT	NOM DE L'OPERATEUR
Faïence 1	Colle beige non séparable + couche plâtreuse blanche avec couche cartonnée + carrelage	27/09/2017	ZENI Robin
LOCALISATION		RESULTAT	
Mur C		Amiante non détecté	
EMPLACEMENT

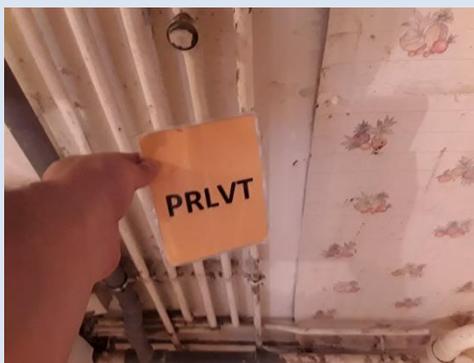
PRELEVEMENT : 313LAN0101P008			
NOM DU CLIENT	NUMERO DU DOSSIER		PIECE OU LOCAL
OPH77	313LAN0101 27/09/2017		Cuisine
ELEMENT	DESCRIPTIF DU LABORATOIRE	DATE DE PRELEVEMENT	NOM DE L'OPERATEUR
Enduit béton	Enduit gris en vrac + peinture non séparable	27/09/2017	ZENI Robin
LOCALISATION		RESULTAT	
Mur B		Amiante non détecté

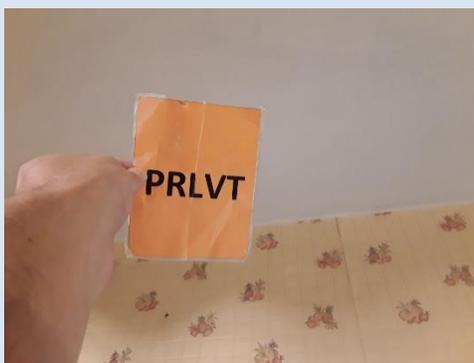
PRELEVEMENT : 313LAN0101P012			
NOM DU CLIENT	NUMERO DU DOSSIER		PIECE OU LOCAL
OPH77	313LAN0101 27/09/2017		Cuisine
ELEMENT	DESCRIPTIF DU LABORATOIRE	DATE DE PRELEVEMENT	NOM DE L'OPERATEUR
Enduit béton	Enduit plâtreux blanc en vrac + peinture non séparable	27/09/2017	ZENI Robin
LOCALISATION		RESULTAT	
Plafonds		Amiante non détecté

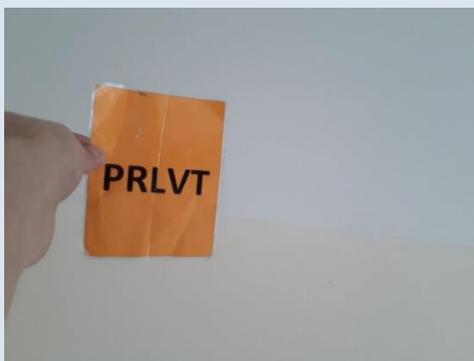
PRELEVEMENT : 313LAN0101P013			
NOM DU CLIENT	NUMERO DU DOSSIER		PIECE OU LOCAL
OPH77	313LAN0101 27/09/2017		Séjour
ELEMENT	DESCRIPTIF DU LABORATOIRE	DATE DE PRELEVEMENT	NOM DE L'OPERATEUR
Enduit béton	Enduit plâtreux blanc en vrac + peinture non séparable	27/09/2017	ZENI Robin
LOCALISATION		RESULTAT	
Plafonds		Amiante non détecté
