## Rapport de mission de repérage des matériaux et produits contenant de l'amiante avant réalisation de travaux

### 1 COUR DE JUPITER

77430 CHAMPAGNE SUR SEINE

RAPPORT N° :	313LAN0103	Laboratoire d'Analyses :	ITGA
Repérage réalisé le :	21/03/2018	Adresse laboratoire :	3 RUE ARMAND HERPIN LACROIX - CS 46537 35065 RENNES CEDEX
Accompagnateur :		Numéro d'accréditation :	1-5967
Par :	Gaetan BEDEL	Organisme d'assurance professionnelle :	AXA France
N° certificat :	CPDI3869	Adresse assurance :	313 Terrasses de l'Arche 92727 NANTERRE CEDEX
Date d'obtention :	22/04/2016	N° de contrat d'assurance :	10063271004
Organisme certificateur	I.CERT PARC EDONIA - BAT G - RUE DE LA TERRE VICTORIA - 35760 SAINT GREGOIRE	Date de validité :	31/12/2018

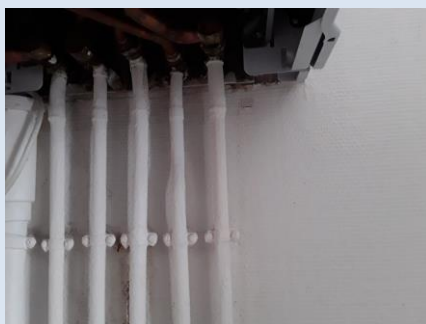
PRELEVEMENT : 313LAN0103P001			
NOM DU CLIENT	NUMERO DU DOSSIER		PIECE OU LOCAL
OPH77	313LAN0103 21/03/2018		Cuisine
ELEMENT	DESCRIPTIF DU LABORATOIRE	DATE DE PRELEVEMENT	NOM DE L'OPERATEUR
Enduit / Peinture béton	Enduit plâtreux blanc en vrac + peintures multiples non séparable	21/03/2018	BEDEL Gaetan
LOCALISATION		RESULTAT	
Mur B		Amiante non détecté

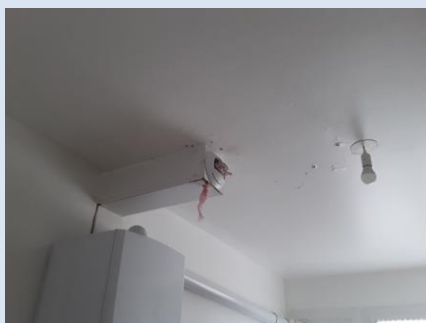
PRELEVEMENT : 313LAN0103P002			
NOM DU CLIENT	NUMERO DU DOSSIER		PIECE OU LOCAL
OPH77	313LAN0103 21/03/2018		Cuisine
ELEMENT	DESCRIPTIF DU LABORATOIRE	DATE DE PRELEVEMENT	NOM DE L'OPERATEUR
Enduit / Peinture béton	Enduit plâtreux blanc en vrac + peinture non séparable	21/03/2018	BEDEL Gaetan
LOCALISATION		RESULTAT	
Plafond		Amiante non détecté
