## Rapport de mission de repérage des matériaux et produits contenant de l'amiante avant réalisation de travaux

1 COUR DE JUPITER LGT 797

77430 CHAMPAGNE SUR SEINE

RAPPORT N° :	313LAN0202	Laboratoire d'Analyses :	ITGA
Repérage réalisé le :	10/01/2018	Adresse laboratoire :	3 RUE ARMAND HERPIN LACROIX - CS 46537 35065 RENNES CEDEX
Accompagnateur :		Numéro d'accréditation :	1-5967
Par :	Gaetan BEDEL	Organisme d'assurance professionnelle :	ALLIANZ
N° certificat :	CPDI3869	Adresse assurance :	Direction Opérations Entreprises 5C Esplanade Charles de Gaulle 33081 BORDEAUX CEDEX
Date d'obtention :	22/04/2016	N° de contrat d'assurance :	55832566
Organisme certificateur	I.CERT PARC EDONIA - BAT G - RUE DE LA TERRE VICTORIA - 35760 SAINT GREGOIRE	Date de validité :	31/12/2018

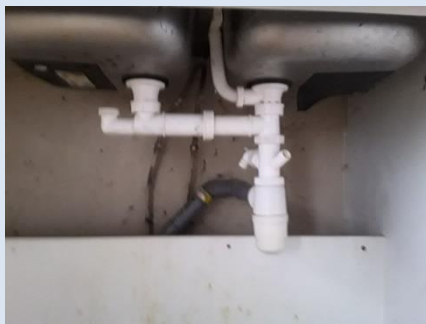
PRELEVEMENT : 313LAN0202P001			
NOM DU CLIENT	NUMERO DU DOSSIER	PIECE OU LOCAL	
OPH77	313LAN0202 10/01/2018	Cuisine	
ELEMENT	DESCRIPTIF DU LABORATOIRE	DATE DE PRELEVEMENT	NOM DE L'OPERATEUR
Revêtement bitumineux	Matériau bitumineux noir	10/01/2018	BEDEL Gaetan
LOCALISATION		RESULTAT	
Sous évier		Amiante non détecté

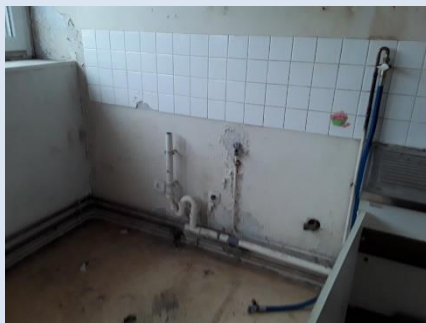
PRELEVEMENT : 313LAN0202P002			
NOM DU CLIENT	NUMERO DU DOSSIER	PIECE OU LOCAL	
OPH77	313LAN0202 10/01/2018	Cuisine	
ELEMENT	DESCRIPTIF DU LABORATOIRE	DATE DE PRELEVEMENT	NOM DE L'OPERATEUR
Enduit / Peinture béton	Enduit beige en vrac non séparable + peinture non séparable	10/01/2018	BEDEL Gaetan
LOCALISATION		RESULTAT	
Mur C		Amiante non détecté

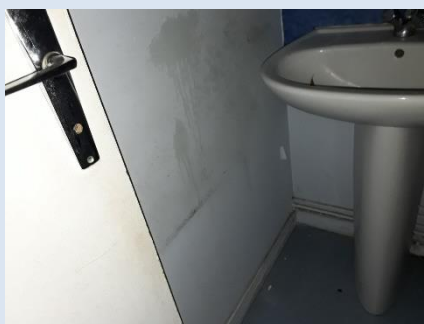
PRELEVEMENT : 313LAN0202P003			
NOM DU CLIENT	NUMERO DU DOSSIER	PIECE OU LOCAL	
OPH77	313LAN0202 10/01/2018	Salle de bains	
ELEMENT	DESCRIPTIF DU LABORATOIRE	DATE DE PRELEVEMENT	NOM DE L'OPERATEUR
Enduit / Peinture plaque de plâtre	Enduit plâtreux blanc en vrac non séparable + peinture non séparable + carton non séparable	10/01/2018	BEDEL Gaetan
LOCALISATION		RESULTAT	
Mur A		Amiante non détecté

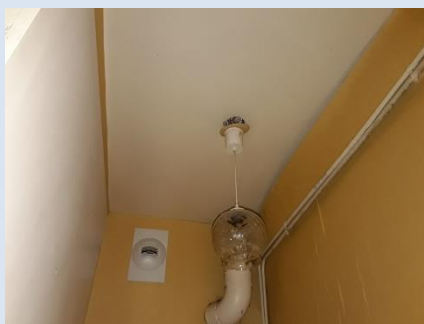
PRELEVEMENT : 313LAN0202P004			
NOM DU CLIENT	NUMERO DU DOSSIER	PIECE OU LOCAL	
OPH77	313LAN0202 10/01/2018	WC	
ELEMENT	DESCRIPTIF DU LABORATOIRE	DATE DE PRELEVEMENT	NOM DE L'OPERATEUR
Enduit / Peinture béton	Enduit plâtreux blanc en vrac non séparable + peinture non séparable	10/01/2018	BEDEL Gaetan
LOCALISATION		RESULTAT	
Plafonds		Amiante non détecté

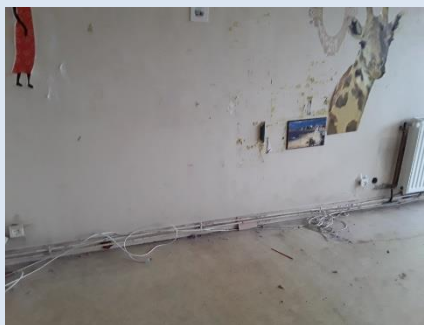
PRELEVEMENT : 313LAN0202P005			
NOM DU CLIENT	NUMERO DU DOSSIER	PIECE OU LOCAL	
OPH77	313LAN0202 10/01/2018	Séjour	
ELEMENT	DESCRIPTIF DU LABORATOIRE	DATE DE PRELEVEMENT	NOM DE L'OPERATEUR
Enduit / Peinture béton	Enduit plâtreux blanc en vrac non séparable + peinture non séparable	10/01/2018	BEDEL Gaetan
LOCALISATION		RESULTAT	
Mur B		Amiante non détecté

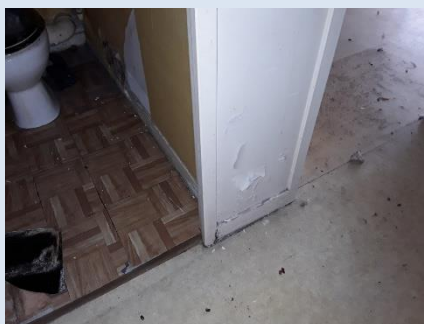
PRELEVEMENT : 313LAN0202P006			
NOM DU CLIENT	NUMERO DU DOSSIER	PIECE OU LOCAL	
OPH77	313LAN0202 10/01/2018	Entrée	
ELEMENT	DESCRIPTIF DU LABORATOIRE	DATE DE PRELEVEMENT	NOM DE L'OPERATEUR
Enduit / Peinture plaque de plâtre	Enduit plâtreux blanc en vrac non séparable + peinture non séparable + carton non séparable	10/01/2018	BEDEL Gaetan
LOCALISATION		RESULTAT	
Mur B		Amiante non détecté

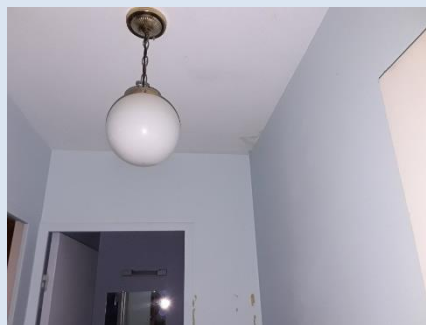
PRELEVEMENT : 313LAN0202P007			
NOM DU CLIENT	NUMERO DU DOSSIER	PIECE OU LOCAL	
OPH77	313LAN0202 10/01/2018	Couloir	
ELEMENT	DESCRIPTIF DU LABORATOIRE	DATE DE PRELEVEMENT	NOM DE L'OPERATEUR
Enduit / Peinture béton	Enduit plâtreux blanc en vrac non séparable + peinture non séparable	10/01/2018	BEDEL Gaetan
LOCALISATION		RESULTAT	
Plafonds		Amiante non détecté

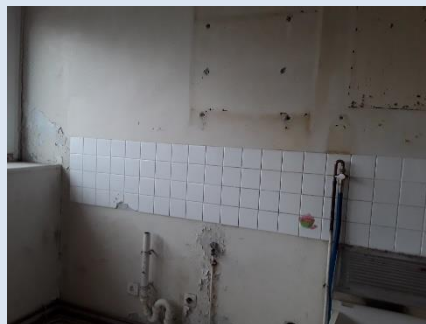
PRELEVEMENT : 313LAN0202P008			
NOM DU CLIENT	NUMERO DU DOSSIER	PIECE OU LOCAL	
OPH77	313LAN0202 10/01/2018	Cuisine	
ELEMENT	DESCRIPTIF DU LABORATOIRE	DATE DE PRELEVEMENT	NOM DE L'OPERATEUR
Faïence 1	Colle beige + carrelage	10/01/2018	BEDEL Gaetan
LOCALISATION		RESULTAT	
Mur C		Amiante non détecté

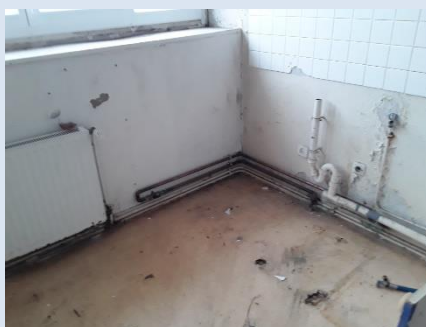
PRELEVEMENT : 313LAN0202P009			
NOM DU CLIENT	NUMERO DU DOSSIER	PIECE OU LOCAL	
OPH77	313LAN0202 10/01/2018	Cuisine	
ELEMENT	DESCRIPTIF DU LABORATOIRE	DATE DE PRELEVEMENT	NOM DE L'OPERATEUR
Revêtement souple	Revêtement souple beige + colle polymère jaune non séparable + ragréage rose	10/01/2018	BEDEL Gaetan
LOCALISATION		RESULTAT	
Sol		Amiante non détecté

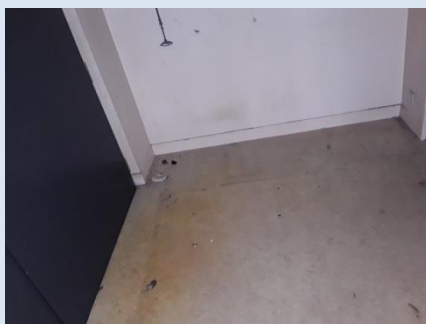
PRELEVEMENT : 313LAN0202P010			
NOM DU CLIENT	NUMERO DU DOSSIER	PIECE OU LOCAL	
OPH77	313LAN0202 10/01/2018	Entrée	
ELEMENT	DESCRIPTIF DU LABORATOIRE	DATE DE PRELEVEMENT	NOM DE L'OPERATEUR
Revêtement souple	Revêtement souple beige + colle polymère jaune non séparable + ragréage gris	10/01/2018	BEDEL Gaetan
LOCALISATION		RESULTAT	
Sols		Amiante non détecté

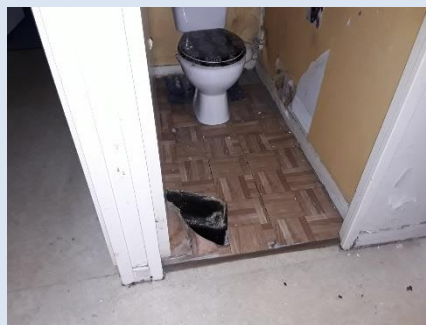
PRELEVEMENT : 313LAN0202P011			
NOM DU CLIENT	NUMERO DU DOSSIER	PIECE OU LOCAL	
OPH77	313LAN0202 10/01/2018	WC	
ELEMENT	DESCRIPTIF DU LABORATOIRE	DATE DE PRELEVEMENT	NOM DE L'OPERATEUR
Dalle de sol	Revêtement cassant marron + revêtement souple gris avec couche fibreuse + colle polymère incolore non séparable + ragréage beige non séparable	10/01/2018	BEDEL Gaetan
LOCALISATION		RESULTAT	
Sol		Amiante non détecté

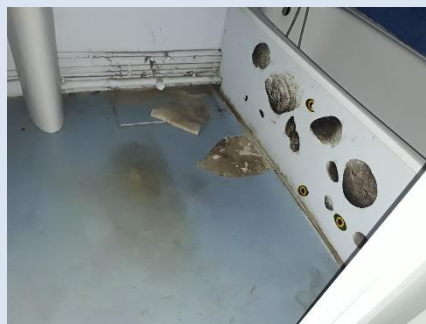
PRELEVEMENT : 313LAN0202P012			
NOM DU CLIENT	NUMERO DU DOSSIER	PIECE OU LOCAL	
OPH77	313LAN0202 10/01/2018	Salle de bains	
ELEMENT	DESCRIPTIF DU LABORATOIRE	DATE DE PRELEVEMENT	NOM DE L'OPERATEUR
Revêtement souple	Revêtement souple bleu + colle polymère jaune non séparable + ragréage gris	10/01/2018	BEDEL Gaetan
LOCALISATION		RESULTAT	
Sol		Amiante non détecté
