## Rapport de mission de repérage des matériaux et produits contenant de l'amiante avant réalisation de travaux

### 2 COUR DE JUPITER

77430 CHAMPAGNE SUR SEINE

RAPPORT N° :	313LAO0101	Laboratoire d'Analyses :	ITGA
Repérage réalisé le :	17/09/2019	Adresse laboratoire :	3 RUE ARMAND HERPIN LACROIX - CS 46537 35065 RENNES CEDEX
Accompagnateur :		Numéro d'accréditation :	1-5967
Par :	Abdessamad RHENZOUR	Organisme d'assurance professionnelle :	AXA France
N° certificat :	DTI3342	Adresse assurance :	313 Terrasses de l'Arche 92727 NANTERRE CEDEX
Date d'obtention :	23/11/2017	N° de contrat d'assurance :	10158549604
Organisme certificateur	DEKRA 5 avenue Garlande - 92220 BAGNEUX	Date de validité :	31/12/2019

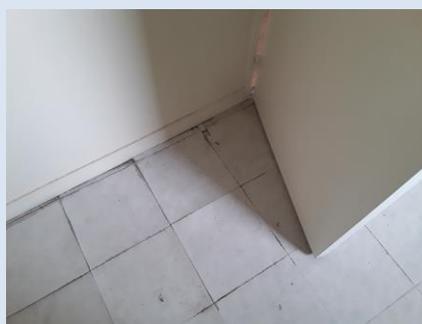
PRELEVEMENT : 313LAO0101P001			
NOM DU CLIENT	NUMERO DU DOSSIER		PIECE OU LOCAL
OPH77	313LAO0101 17/09/2019		Cuisine (Rez de chaussée)
ELEMENT	DESCRIPTIF DU LABORATOIRE	DATE DE PRELEVEMENT	NOM DE L'OPERATEUR
Revêtement souple	Revêtement cassant gris + colle polymère incolore non séparable + peinture en faible quantité avec poussières non séparable	17/09/2019	RHENZOUR Abdessamad
LOCALISATION		RESULTAT	
Sol		Fr1:Amiante non détecté

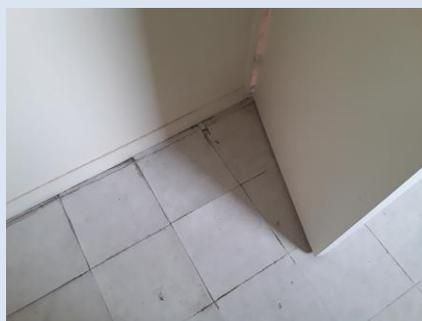
PRELEVEMENT : 313LAO0101P001			
NOM DU CLIENT	NUMERO DU DOSSIER		PIECE OU LOCAL
OPH77	313LAO0101 17/09/2019		Cuisine (Rez de chaussée)
ELEMENT	DESCRIPTIF DU LABORATOIRE	DATE DE PRELEVEMENT	NOM DE L'OPERATEUR
Revêtement souple	Revêtement souple beige avec couche fibreuse	17/09/2019	RHENZOUR Abdessamad
LOCALISATION		RESULTAT	
Sol		Fr2:Amiante non détecté

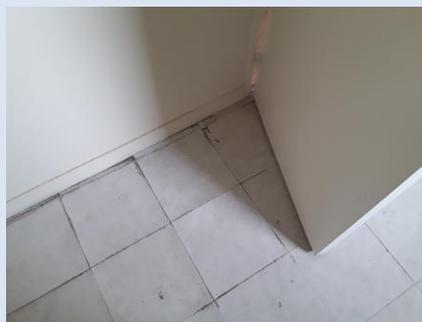
PRELEVEMENT : 313LAO0101P001			
NOM DU CLIENT	NUMERO DU DOSSIER	PIECE OU LOCAL	
OPH77	313LAO0101 17/09/2019	Cuisine (Rez de chaussée)	
ELEMENT	DESCRIPTIF DU LABORATOIRE	DATE DE PRELEVEMENT	NOM DE L'OPERATEUR
Revêtement souple	Colle polymère jaune non séparable + ragréage gris	17/09/2019	RHENZOUR Abdessamad
LOCALISATION		RESULTAT	
Sol		Fr3:Amiante non détecté

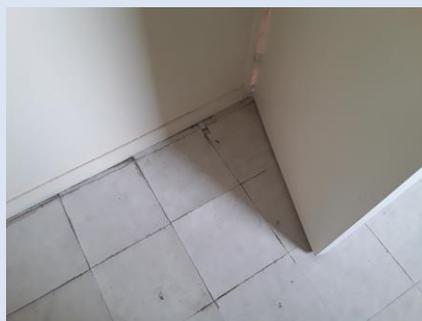
PRELEVEMENT : 313LAO0101P001			
NOM DU CLIENT	NUMERO DU DOSSIER	PIECE OU LOCAL	
OPH77	313LAO0101 17/09/2019	Cuisine (Rez de chaussée)	
ELEMENT	DESCRIPTIF DU LABORATOIRE	DATE DE PRELEVEMENT	NOM DE L'OPERATEUR
Revêtement souple	Revêtement souple beige + colle polymère jaune non séparable	17/09/2019	RHENZOUR Abdessamad
LOCALISATION		RESULTAT	
Sol		Fr4:Amiante non détecté

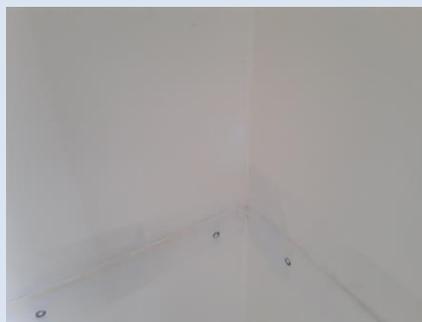
PRELEVEMENT : 313LAO0101P003			
NOM DU CLIENT	NUMERO DU DOSSIER		PIECE OU LOCAL
OPH77	313LAO0101 17/09/2019		Cuisine (Rez de chaussée)
ELEMENT	DESCRIPTIF DU LABORATOIRE	DATE DE PRELEVEMENT	NOM DE L'OPERATEUR
Enduit / Peinture plaque de plâtre	Peintures multiples non séparable + enduit plâtreux blanc + carton non séparable + enduit plâtreux blanc en faible quantité en vrac non séparable	17/09/2019	RHENZOUR Abdessamad
LOCALISATION		RESULTAT	
Mur A		Amiante non détecté

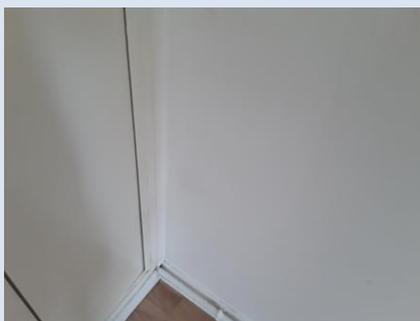
**PRELEVEMENT : 313LAO0101P004**

NOM DU CLIENT	NUMERO DU DOSSIER	PIECE OU LOCAL	
OPH77	313LAO0101 17/09/2019	Chambre 2 (Rez de chaussée)	
ELEMENT	DESCRIPTIF DU LABORATOIRE	DATE DE PRELEVEMENT	NOM DE L'OPERATEUR
Enduit / Peinture béton	Peintures multiples non séparable + enduit plâtreux blanc non séparable + matériau gris en vrac	17/09/2019	RHENZOUR Abdessamad
LOCALISATION		RESULTAT	
Mur B		Amiante non détecté

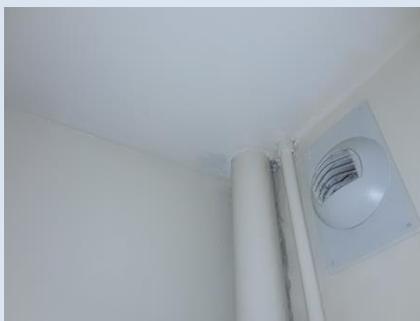
**PRELEVEMENT : 313LAO0101P005**

NOM DU CLIENT	NUMERO DU DOSSIER	PIECE OU LOCAL	
OPH77	313LAO0101 17/09/2019	WC (Rez de chaussée)	
ELEMENT	DESCRIPTIF DU LABORATOIRE	DATE DE PRELEVEMENT	NOM DE L'OPERATEUR
Enduit / Peinture béton	Peintures multiples non séparable + enduit gris en vrac	17/09/2019	RHENZOUR Abdessamad
LOCALISATION		RESULTAT	
Plafond		Amiante non détecté

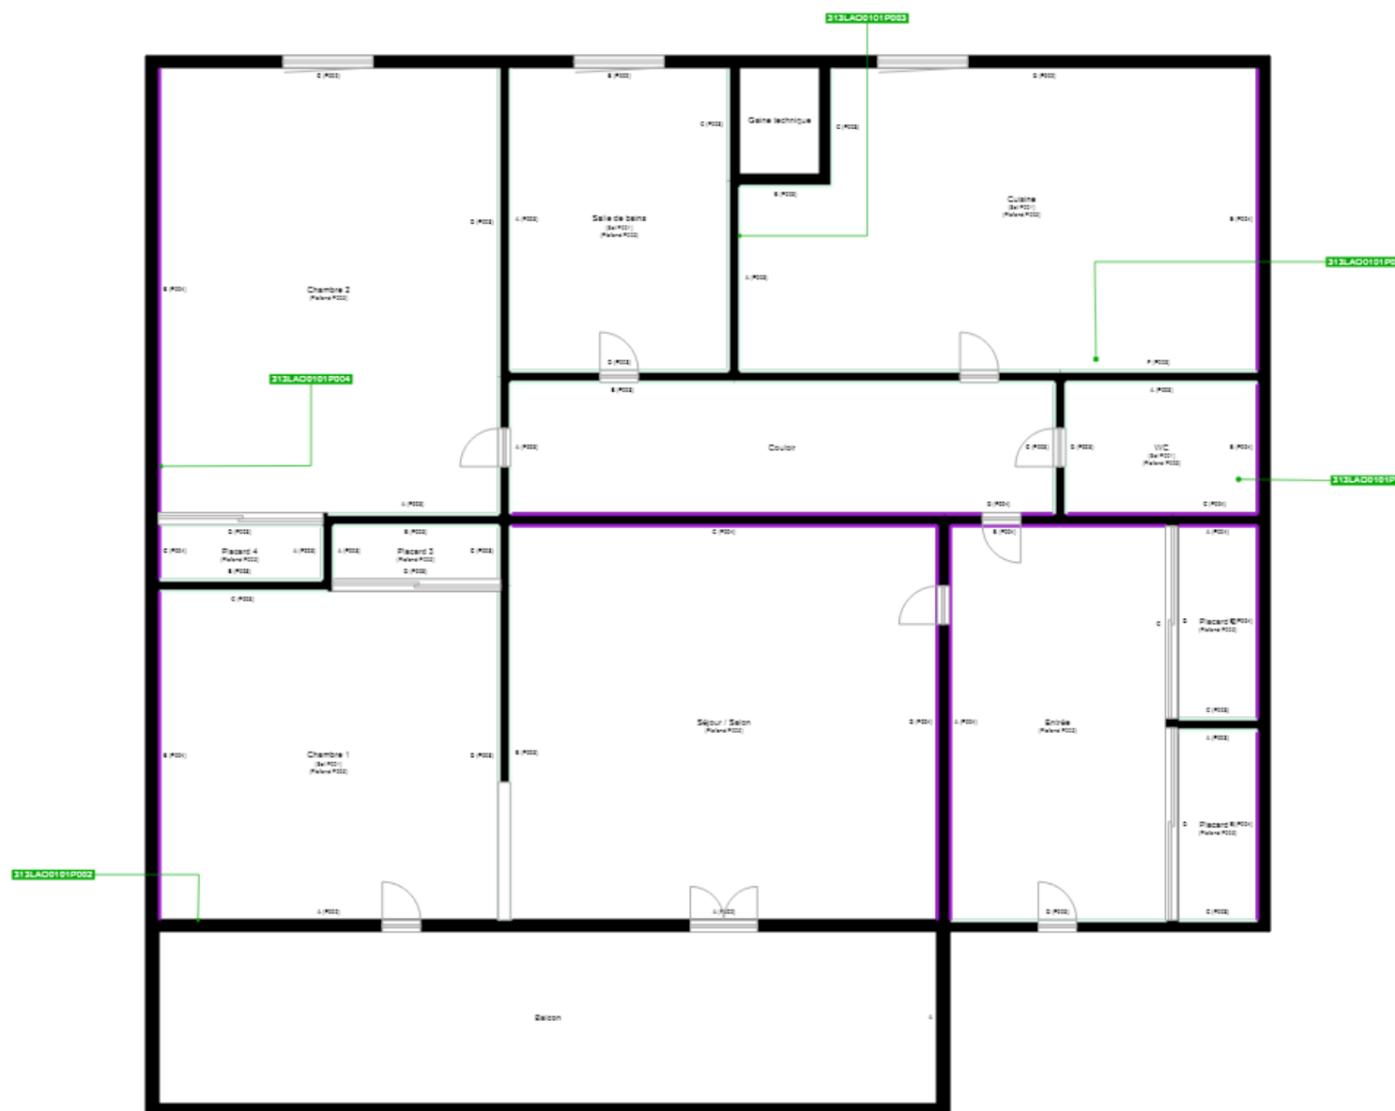
PLANCHE DE REPÉRAGE	Zone : Rez de chaussée	Vue de dessus
Auteur : RHENZOUR Abdessamad	Bien : 313LAO0101 - 2 COUR DE JUPITER 77430 CHAMPAGNE SUR SEINE	Chaque support/équipement identifié a fait l'objet d'un sondage par le technicien
