Rapport de mission de repérage des matériaux et produits contenant de l'amiante avant réalisation de travaux

R. 4412-97 modifié par le décret 2012-639 du 4 mai 2012
Norme NF X 46-020

3 COUR DE JUPITER

| RAPPORT N° : | 313LAP0001 | Laboratoire d'Analyses : | ITGA |

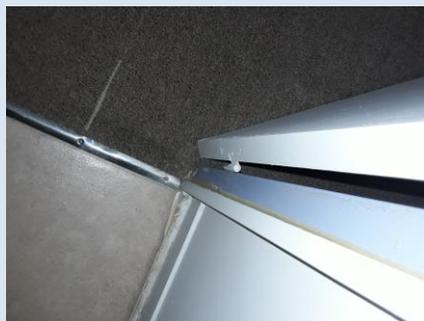
| PRELEVEMENT : 313LAP0001P002 | | | |

| PRELEVEMENT : 313LAP0001P002 | | | |
|---|---|---|---|
| OPH77 | 313LAP0001 30/10/2018 | | Chambre 1 |
| Moquette | Moquette beige avec couche en mousse | 30/10/2018 | ROGEZ Guillaume |
| Sol | | Amiante non détecté | |
