Rapport de mission de repérage des matériaux et produits contenant de l'amiante avant réalisation de travaux

1 PLACE DE L'HOTEL DE VILLE LGT 811

77430 CHAMPAGNE SUR SEINE

RAPPORT N° :	313LAQ0302	Laboratoire d'Analyses :	ITGA
Repérage réalisé le :	26/12/2017	Adresse laboratoire :	3 RUE ARMAND HERPIN LACROIX - CS 46537 35065 RENNES CEDEX
Accompagnateur :		Numéro d'accréditation :	1-5967
Par :	Gaetan BEDEL	Organisme d'assurance professionnelle :	ALLIANZ
N° certificat :	CPDI3869	Adresse assurance :	Direction Opérations Entreprises 5C Esplanade Charles de Gaulle 33081 BORDEAUX CEDEX
Date d'obtention :	22/04/2016	N° de contrat d'assurance :	55897385
Organisme certificateur	I.CERT PARC EDONIA - BAT G - RUE DE LA TERRE VICTORIA - 35760 SAINT GREGOIRE	Date de validité :	31/12/2017

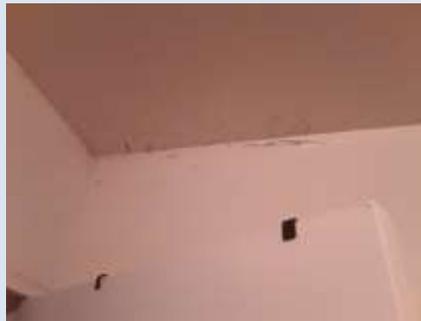
PRELEVEMENT : 313LAQ0302P001			
NOM DU CLIENT	NUMERO DU DOSSIER		PIECE OU LOCAL
OPH77	313LAQ0302 26/12/2017		Salle de bains 1
ELEMENT	DESCRIPTIF DU LABORATOIRE	DATE DE PRELEVEMENT	NOM DE L'OPERATEUR
Enduit / Peinture béton	Enduit plâtreux blanc + peinture non séparable	26/12/2017	BEDEL Gaetan
LOCALISATION		RESULTAT	
Mur A		Amiante non détecté

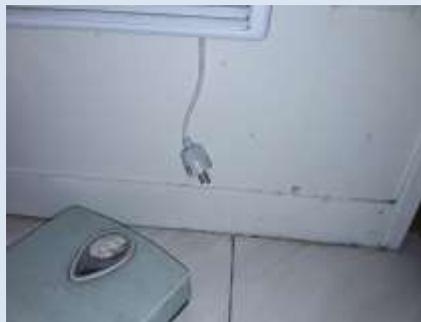
PRELEVEMENT : 313LAQ0302P002			
NOM DU CLIENT	NUMERO DU DOSSIER		PIECE OU LOCAL
OPH77	313LAQ0302 26/12/2017		Salle de bains 1
ELEMENT	DESCRIPTIF DU LABORATOIRE	DATE DE PRELEVEMENT	NOM DE L'OPERATEUR
Enduit / Peinture	Enduit plâtreux blanc + peinture non séparable	26/12/2017	BEDEL Gaetan
LOCALISATION		RESULTAT	
Mur B		Amiante non détecté

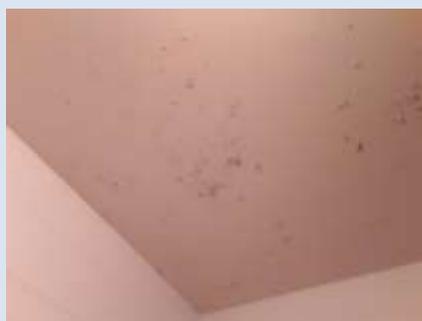
PRELEVEMENT : 313LAQ0302P003			
NOM DU CLIENT	NUMERO DU DOSSIER	PIECE OU LOCAL	
OPH77	313LAQ0302 26/12/2017	Salle de bains 1	
ELEMENT	DESCRIPTIF DU LABORATOIRE	DATE DE PRELEVEMENT	NOM DE L'OPERATEUR
Enduit / Peinture béton	Enduit gris + peinture non séparable	26/12/2017	BEDEL Gaetan
LOCALISATION		RESULTAT	
Plafonds		Amiante non détecté
