Rapport de mission de repérage des matériaux et produits contenant de l'amiante avant réalisation de travaux

5 COUR DU SOLEIL

77430 CHAMPAGNE SUR SEINE

RAPPORT N° :	313LAU0202	Laboratoire d'Analyses :	ITGA
Repérage réalisé le :	22/10/2018	Adresse laboratoire :	3 RUE ARMAND HERPIN LACROIX - CS 46537 35065 RENNES CEDEX
Accompagnateur :		Numéro d'accréditation :	1-5967
Par :	Gaetan BEDEL	Organisme d'assurance professionnelle :	AXA France
N° certificat :	CPDI3869	Adresse assurance :	313 Terrasses de l'Arche 92727 NANTERRE CEDEX
Date d'obtention :	22/04/2016	N° de contrat d'assurance :	10063271004
Organisme certificateur	I.CERT PARC EDONIA - BAT G - RUE DE LA TERRE VICTORIA - 35760 SAINT GREGOIRE	Date de validité :	31/12/2018

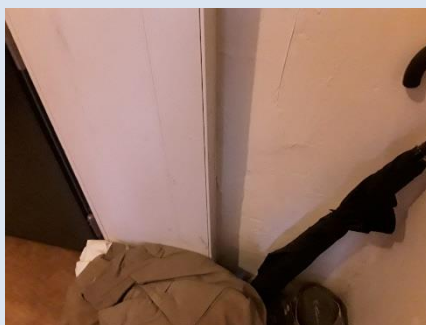
PRELEVEMENT : 313LAU0202P001			
NOM DU CLIENT	NUMERO DU DOSSIER		PIECE OU LOCAL
OPH77	313LAU0202 22/10/2018		Séjour
ELEMENT	DESCRIPTIF DU LABORATOIRE	DATE DE PRELEVEMENT	NOM DE L'OPERATEUR
Enduit / Peinture	Enduit gris en vrac + peinture non séparable	22/10/2018	BEDEL Gaetan
LOCALISATION		RESULTAT	
Mur F		Amiante non détecté

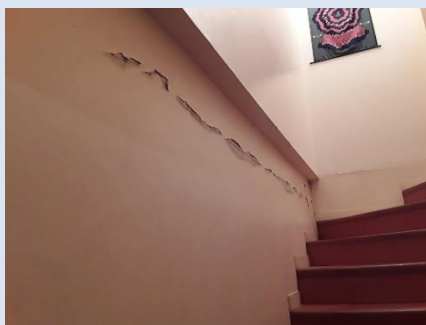
PRELEVEMENT : 313LAU0202P002			
NOM DU CLIENT	NUMERO DU DOSSIER		PIECE OU LOCAL
OPH77	313LAU0202 22/10/2018		Escalier
ELEMENT	DESCRIPTIF DU LABORATOIRE	DATE DE PRELEVEMENT	NOM DE L'OPERATEUR
Enduit / Peinture plaque de plâtre	Enduit gris en vrac + peintures multiples non séparable	22/10/2018	BEDEL Gaetan
LOCALISATION		RESULTAT	
Mur A		Amiante non détecté

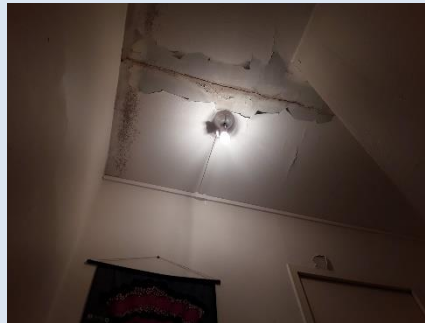
PRELEVEMENT : 313LAU0202P003			
NOM DU CLIENT	NUMERO DU DOSSIER	PIECE OU LOCAL	
OPH77	313LAU0202 22/10/2018	Escalier	
ELEMENT	DESCRIPTIF DU LABORATOIRE	DATE DE PRELEVEMENT	NOM DE L'OPERATEUR
Enduit / Peinture béton	Enduit gris en vrac + peintures multiples non séparable	22/10/2018	BEDEL Gaetan
LOCALISATION		RESULTAT	
Plafond		Amiante non détecté
