Rapport de repérage des matériaux et produits contenant de l'amiante avant réalisation de travaux dans un immeuble bâti

696
12 RUE LAENNEC

77430 CHAMPAGNE SUR SEINE

313LAV0001 19/09/2020 - 04:20

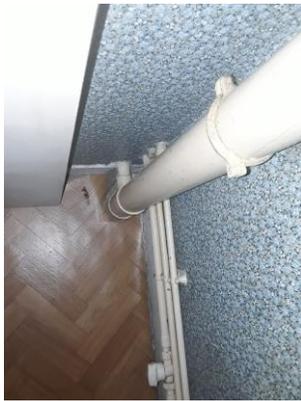
Identification : P002
Pièce et étage : WC RC
Localisation : Sol
Parties d'ouvrages ou de composants : Revêtements (Revêtement souple)
Descriptif Laboratoire : Revêtement souple marron
Résultat (justification) : Amiante non détectée (RESULTAT ANALYSE)

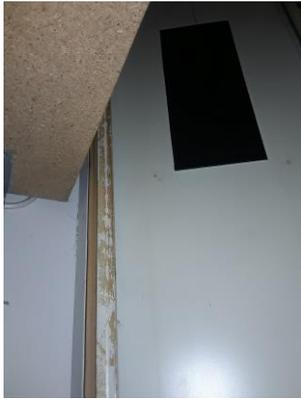
Identification : P011
Pièce et étage : Placard 2 RC
Localisation : Porte de placard métallique
Parties d'ouvrages ou de composants : Portes de placard, baignoires et éviers métalliques (Plaques souples bitumineuses antivibratiles)
Descriptif Laboratoire : Matériau bitumineux noir
Résultat (justification) : Amiante détecté (RESULTAT ANALYSE)
