Rapport de mission de repérage des matériaux et produits contenant de l'amiante avant réalisation de travaux

16 RUE LAENNEC APT 301

77430 CHAMPAGNE SUR SEINE

RAPPORT N° :	OPH77 313LAX0301	Date d'émission du rapport :	17/07/2017
Le repérage a été réalisé le :	03/07/2017	Accompagnateur :	
Par :	Amadou SY	Laboratoire d'Analyses :	ITGA
N° certificat de qualification :	CPDI4148	Adresse laboratoire :	3 RUE ARMAND HERPIN LACROIX - CS 46537 35065 RENNES CEDEX
Date d'obtention :	09/11/2016	Numéro d'accréditation :	1-5967
Le présent rapport est établi par une personne dont les compétences sont certifiées par :	I.CERT Parc Edonia - Bâtiment G - Rue de la Terre Victoria - 35760 SAINT-GREGOIRE	Organisme d'assurance professionnelle :	ALLIANZ
		Adresse assurance :	Direction Opérations Entreprises 5C Esplanade Charles de Gaulle 33081 BORDEAUX CEDEX
		N° de contrat d'assurance :	55897385
		Date de validité :	31/12/2017

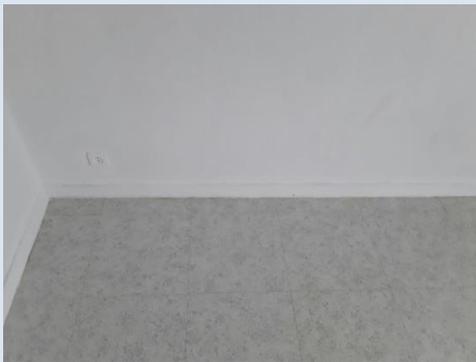
EMPLACEMENT

PRELEVEMENT : 313LAX0301P002		
NOM DU CLIENT	NUMERO DU DOSSIER	PIECE OU LOCAL
OPH77	313LAX0301 03/07/2017	Chambre 1
MATERIAU	DATE DE PRELEVEMENT	NOM DE L'OPERATEUR
Enduit plâtreux blanc en vrac non séparable + peintures multiples non séparable + matériau gris en vrac non séparable	03/07/2017	SY Amadou
LOCALISATION	RESULTAT	
Mur A	Amiante non détecté

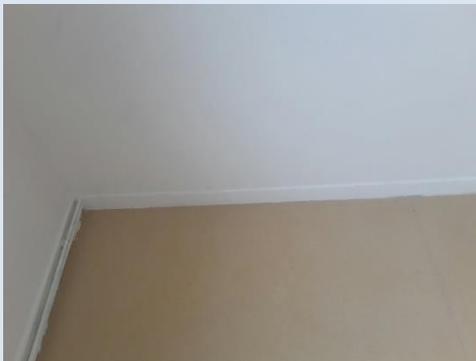
EMPLACEMENT

PRELEVEMENT : 313LAX0301P003		
NOM DU CLIENT	NUMERO DU DOSSIER	PIECE OU LOCAL
OPH77	313LAX0301 03/07/2017	Chambre 2
MATERIAU	DATE DE PRELEVEMENT	NOM DE L'OPERATEUR
Enduit plâtreux blanc en vrac + peintures multiples non séparable	03/07/2017	SY Amadou
LOCALISATION	RESULTAT	
Mur D	Amiante non détecté

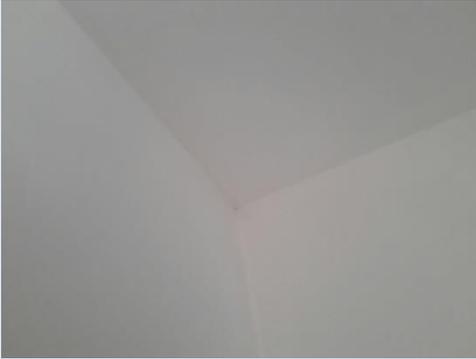
PRELEVEMENT : 313LAX0301P004		
NOM DU CLIENT OPH77	NUMERO DU DOSSIER 313LAX0301 03/07/2017	PIECE OU LOCAL Entrée
MATERIAU Enduit plâtreux blanc en vrac non séparable + peintures multiples non séparable + matériau gris en vrac non séparable	DATE DE PRELEVEMENT 03/07/2017	NOM DE L'OPERATEUR SY Amadou
LOCALISATION Plafond	RESULTAT Amiante non détecté	
EMPLACEMENT

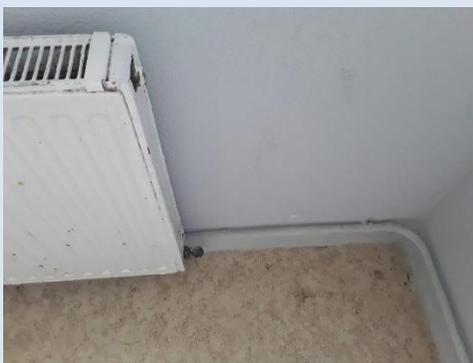
EMPLACEMENT

PRELEVEMENT : 313LAX0301P005		
NOM DU CLIENT	NUMERO DU DOSSIER	PIECE OU LOCAL
OPH77	313LAX0301 03/07/2017	Cuisine
MATERIAU	DATE DE PRELEVEMENT	NOM DE L'OPERATEUR
Enduit plâtreux blanc en vrac non séparable + peintures multiples non séparable + matériau gris en vrac non séparable + carton en faible quantité non séparable	03/07/2017	SY Amadou

LOCALISATION	RESULTAT
Mur B	Amiante non détecté

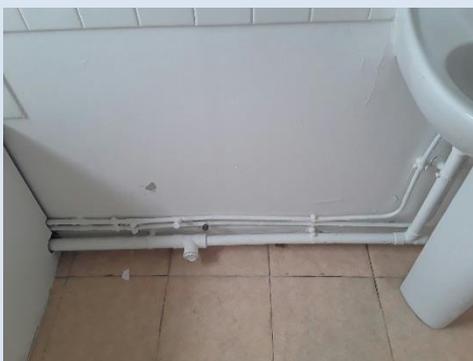
EMPLACEMENT

PRELEVEMENT : 313LAX0301P006		
NOM DU CLIENT	NUMERO DU DOSSIER	PIECE OU LOCAL
OPH77	313LAX0301 03/07/2017	Salle de bains
MATERIAU	DATE DE PRELEVEMENT	NOM DE L'OPERATEUR
Enduit plâtreux blanc en vrac + peinture non séparable + matériau gris en faible quantité non séparable	03/07/2017	SY Amadou

LOCALISATION	RESULTAT
Mur C	Amiante non détecté

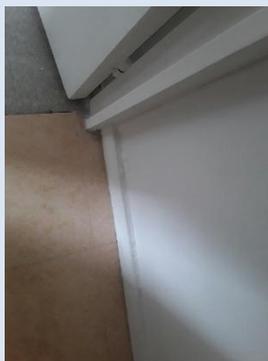
EMPLACEMENT

PRELEVEMENT : 313LAX0301P007		
NOM DU CLIENT	NUMERO DU DOSSIER	PIECE OU LOCAL
OPH77	313LAX0301 03/07/2017	WC
MATERIAU	DATE DE PRELEVEMENT	NOM DE L'OPERATEUR
Enduit plâtreux blanc en vrac non séparable + peintures multiples non séparable + matériau gris en vrac non séparable	03/07/2017	SY Amadou

LOCALISATION	RESULTAT
Mur A	Amiante non détecté

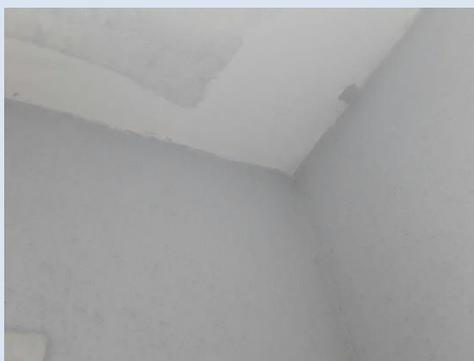
EMPLACEMENT

PRELEVEMENT : 313LAX0301P008		
NOM DU CLIENT	NUMERO DU DOSSIER	PIECE OU LOCAL
OPH77	313LAX0301 03/07/2017	Cuisine
MATERIAU	DATE DE PRELEVEMENT	NOM DE L'OPERATEUR
Enduit plâtreux blanc en vrac non séparable + peintures multiples non séparable + matériau gris en faible quantité non séparable	03/07/2017	SY Amadou

LOCALISATION	RESULTAT
Plafond	Amiante non détecté

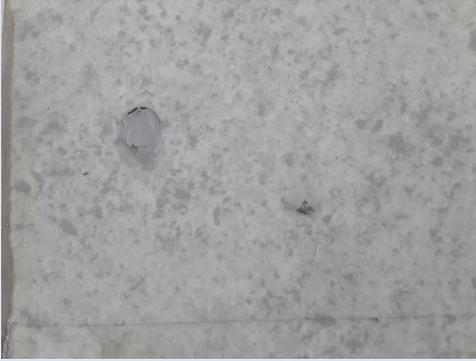
PRELEVEMENT : 313LAX0301P009		
NOM DU CLIENT	NUMERO DU DOSSIER	PIECE OU LOCAL
OPH77	313LAX0301 03/07/2017	Chambre 1
MATERIAU	DATE DE PRELEVEMENT	NOM DE L'OPERATEUR
Revêtement souple gris + colle polymère jaune non séparable + revêtement souple beige + colle polymère jaune non séparable + ragréage rose en vrac + peinture non séparable + ragréage gris en vrac non séparable	03/07/2017	SY Amadou
LOCALISATION	RESULTAT	
Sol	Amiante non détecté	
EMPLACEMENT

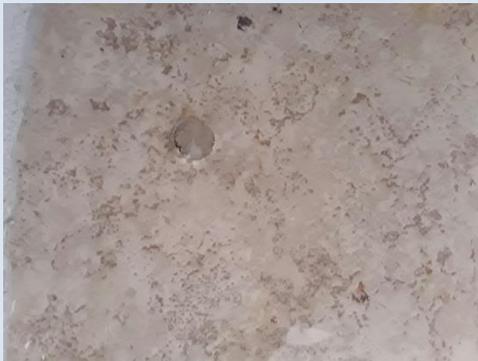
PRELEVEMENT : 313LAX0301P010		
NOM DU CLIENT	NUMERO DU DOSSIER	PIECE OU LOCAL
OPH77	313LAX0301 03/07/2017	Cuisine
MATERIAU	DATE DE PRELEVEMENT	NOM DE L'OPERATEUR
Revêtement souple beige avec couche fibreuse + colle polymère jaune non séparable + ragréage gris en vrac + sous couche de ragréage blanche en vrac non séparable	03/07/2017	SY Amadou
LOCALISATION		RESULTAT
Sol		Amiante non détecté
EMPLACEMENT

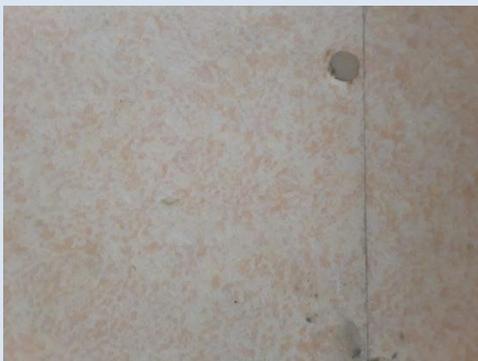
PRELEVEMENT : 313LAX0301P011		
NOM DU CLIENT	NUMERO DU DOSSIER	PIECE OU LOCAL
OPH77	313LAX0301 03/07/2017	Salle de bains
MATERIAU	DATE DE PRELEVEMENT	NOM DE L'OPERATEUR
Revêtement souple beige + colle polymère jaune en faible quantité non séparable + ragréage gris en vrac	03/07/2017	SY Amadou
LOCALISATION		RESULTAT
Sol		Amiante non détecté
EMPLACEMENT

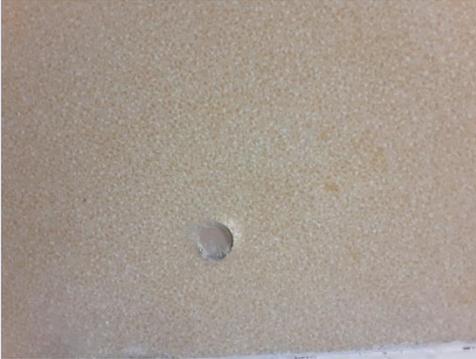
PRELEVEMENT : 313LAX0301P012		
NOM DU CLIENT	NUMERO DU DOSSIER	PIECE OU LOCAL
OPH77	313LAX0301 03/07/2017	Chambre 2
MATERIAU	DATE DE PRELEVEMENT	NOM DE L'OPERATEUR
Revêtement souple beige + colle polymère jaune non séparable + ragréage gris en vrac + sous couche de ragréage blanche en vrac non séparable + matériau compact beige en faible quantité non séparable	03/07/2017	SY Amadou
LOCALISATION	RESULTAT	
Sol	Amiante non détecté	
EMPLACEMENT

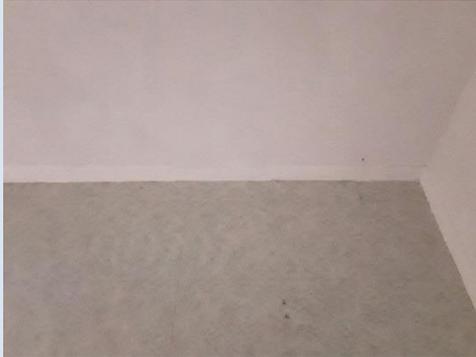
PRELEVEMENT : 313LAX0301P013		
NOM DU CLIENT	NUMERO DU DOSSIER	PIECE OU LOCAL
OPH77	313LAX0301 03/07/2017	Séjour
MATERIAU	DATE DE PRELEVEMENT	NOM DE L'OPERATEUR
Enduit plâtreux blanc en vrac + peinture non séparable + carton non séparable + peintures multiples non séparable	03/07/2017	SY Amadou
LOCALISATION	RESULTAT	
Mur B	Amiante non détecté	
EMPLACEMENT
