Rapport de mission de repérage des matériaux et produits contenant de l'amiante avant réalisation de travaux

2 COUR DE JUPITER APT 753

77430 CHAMPAGNE SUR SEINE

RAPPORT N° :	313LAO0202	Laboratoire d'Analyses :	ITGA
Repérage réalisé le :	27/02/2018	Adresse laboratoire :	3 RUE ARMAND HERPIN LACROIX - CS 46537 35065 RENNES CEDEX
Accompagnateur :		Numéro d'accréditation :	1-5967
Par :	Alain LEITE LOPES	Organisme d'assurance professionnelle :	AXA France
N° certificat :	CPDI4715	Adresse assurance :	313 Terrasses de l'Arche 92727 NANTERRE CEDEX
Date d'obtention :	17/01/2018	N° de contrat d'assurance :	10063271004
Organisme certificateur	I.Cert Parc EDONIA - Bâtiment G - Rue de la Terre Victoria - 35760 Saint-Grégoire	Date de validité :	31/12/2018

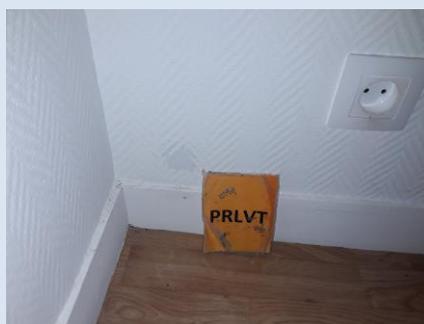
PRELEVEMENT : 313LAO0202P001			
NOM DU CLIENT	NUMERO DU DOSSIER		PIECE OU LOCAL
OPH77	313LAO0202 27/02/2018		Salon
ELEMENT	DESCRIPTIF DU LABORATOIRE	DATE DE PRELEVEMENT	NOM DE L'OPERATEUR
Béton	Enduit plâtreux blanc en vrac + toile fibreuse blanche non séparable + peinture non séparable + matériau gris en faible quantité non séparable	27/02/2018	LEITE LOPES Alain
LOCALISATION		RESULTAT	
Mur C		Amiante non détecté

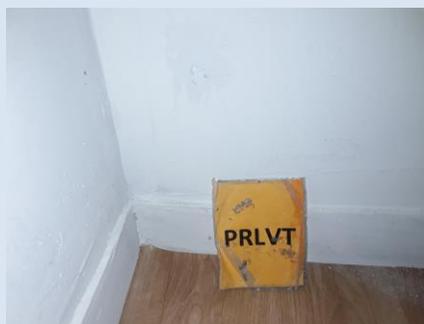
PRELEVEMENT : 313LAO0202P002			
NOM DU CLIENT	NUMERO DU DOSSIER		PIECE OU LOCAL
OPH77	313LAO0202 27/02/2018		Placard
ELEMENT	DESCRIPTIF DU LABORATOIRE	DATE DE PRELEVEMENT	NOM DE L'OPERATEUR
Isolant	Enduit plâtreux blanc en vrac + carton non séparable + peinture non séparable	27/02/2018	LEITE LOPES Alain
LOCALISATION		RESULTAT	
Mur C		Amiante non détecté

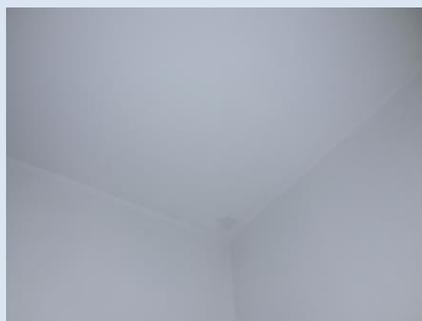
PRELEVEMENT : 313LAO0202P003			
NOM DU CLIENT	NUMERO DU DOSSIER		PIECE OU LOCAL
OPH77	313LAO0202 27/02/2018		Salle de Bains/WC
ELEMENT	DESCRIPTIF DU LABORATOIRE	DATE DE PRELEVEMENT	NOM DE L'OPERATEUR
Enduit / Peinture béton	Enduit plâtreux blanc en vrac + peinture non séparable + matériau gris en faible quantité non séparable	27/02/2018	LEITE LOPES Alain
LOCALISATION		RESULTAT	
Plafond		Amiante non détecté

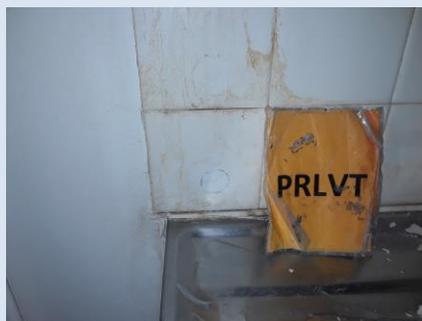
PRELEVEMENT : 313LAO0202P004			
NOM DU CLIENT	NUMERO DU DOSSIER		PIECE OU LOCAL
OPH77	313LAO0202 27/02/2018		Cuisine
ELEMENT	DESCRIPTIF DU LABORATOIRE	DATE DE PRELEVEMENT	NOM DE L'OPERATEUR
Faïence 1	Colle grise + carrelage	27/02/2018	LEITE LOPES Alain
LOCALISATION		RESULTAT	
Mur C		Amiante non détecté

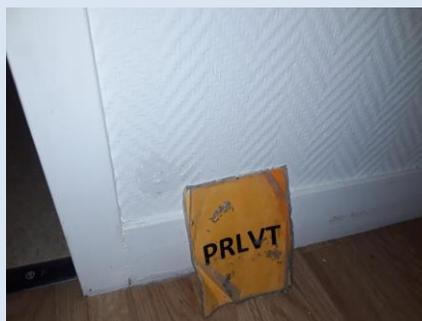
PRELEVEMENT : 313LAO0202P005			
NOM DU CLIENT	NUMERO DU DOSSIER	PIECE OU LOCAL	
OPH77	313LAO0202 27/02/2018	Entrée	
ELEMENT	DESCRIPTIF DU LABORATOIRE	DATE DE PRELEVEMENT	NOM DE L'OPERATEUR
Enduit	Enduit plâtreux blanc en vrac + peinture en faible quantité non séparable + carton en faible quantité non séparable	27/02/2018	LEITE LOPES Alain
LOCALISATION		RESULTAT	
Mur D		Amiante non détecté

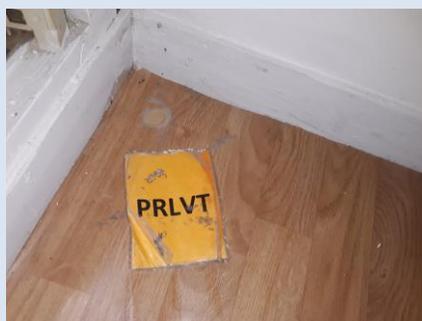
PRELEVEMENT : 313LAO0202P006			
NOM DU CLIENT	NUMERO DU DOSSIER	PIECE OU LOCAL	
OPH77	313LAO0202 27/02/2018	Placard	
ELEMENT	DESCRIPTIF DU LABORATOIRE	DATE DE PRELEVEMENT	NOM DE L'OPERATEUR
Revêtement souple	Revêtement souple marron + colle polymère jaune en faible quantité non séparable + moquette marron + colle polymère jaune + ragréage gris non séparable	27/02/2018	LEITE LOPES Alain
LOCALISATION		RESULTAT	
Sol		Amiante non détecté

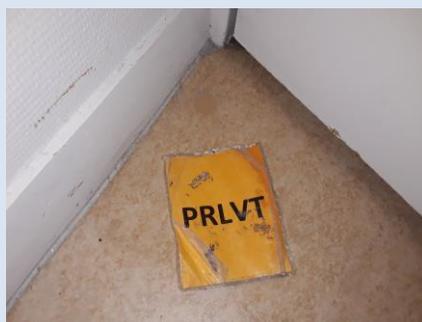
PRELEVEMENT : 313LAO0202P007			
NOM DU CLIENT	NUMERO DU DOSSIER	PIECE OU LOCAL	
OPH77	313LAO0202 27/02/2018	Salle de Bains/WC	
ELEMENT	DESCRIPTIF DU LABORATOIRE	DATE DE PRELEVEMENT	NOM DE L'OPERATEUR
Revêtement souple	Revêtement souple beige + colle polymère jaune non séparable + revêtement souple gris avec couche fibreuse + colle polymère jaune + ragréage gris non séparable	27/02/2018	LEITE LOPES Alain
LOCALISATION		RESULTAT	
Sol		Amiante non détecté

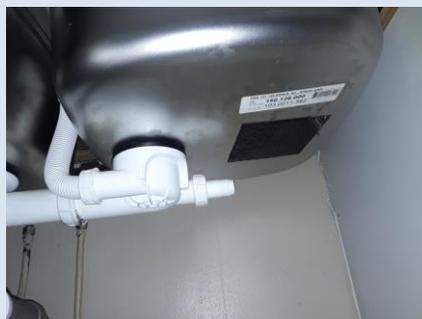
PIECE	ETAGE	ELEMENTS	DESCRIPTIF LABORATOIRE	REPERAGE	Echantillon	METHODE	ETAT	RESULTAT
Cuisine		Revêtement bitumineux	Matériau bitumineux noir	Sous évier	313LAO0202P008	RESULTAT ANALYSE	BON ETAT	Amiante détecté (Chrysotile)
Placard		Revêtement bitumineux	Matériau bitumineux noir + peinture en faible quantité non séparable	Porte de placard métallique	313LAO0202P009	RESULTAT ANALYSE	BON ETAT	Amiante détecté (Chrysotile)
Cuisine		Revêtement bitumineux	Matériau bitumineux noir	Sous évier	313LAO0202P008	ZSO	BON ETAT	Amiante détecté (Chrysotile)
Placard		Revêtement bitumineux	Matériau bitumineux noir + peinture en faible quantité non séparable	Porte de placard métallique	313LAO0202P009	ZSO	BON ETAT	Amiante détecté (Chrysotile)

PRELEVEMENT : 313LAO0202P008			
NOM DU CLIENT	NUMERO DU DOSSIER	PIECE OU LOCAL	
OPH77	313LAO0202 27/02/2018	Cuisine	
ELEMENT	DESCRIPTIF DU LABORATOIRE	DATE DE PRELEVEMENT	NOM DE L'OPERATEUR
Revêtement bitumineux	Matériau bitumineux noir	27/02/2018	LEITE LOPES Alain
LOCALISATION		RESULTAT	
Sous évier		Amiante détecté (Chrysotile)

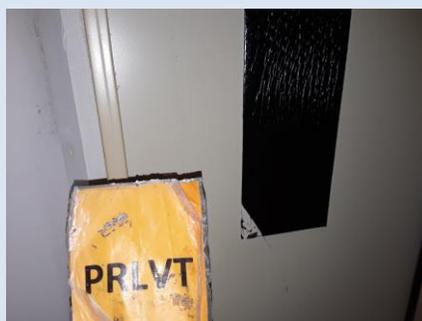
PRELEVEMENT : 313LAO0202P009			
NOM DU CLIENT	NUMERO DU DOSSIER	PIECE OU LOCAL	
OPH77	313LAO0202 27/02/2018	Placard	
ELEMENT	DESCRIPTIF DU LABORATOIRE	DATE DE PRELEVEMENT	NOM DE L'OPERATEUR
Revêtement bitumineux	Matériau bitumineux noir + peinture en faible quantité non séparable	27/02/2018	LEITE LOPES Alain
LOCALISATION		RESULTAT	
Porte de placard métallique		Amiante détecté (Chrysotile)
