## Rapport de Repérage des matériaux et produits contenant de l'amiante avant réalisation de travaux dans un immeuble bâti

**Dans le cadre de la mission décrite en tête de rapport, il a été repéré des matériaux et produits susceptibles de contenir de l'amiante : après analyse, ils ne contiennent pas d'amiante.**

Numéro de dossier : MA2212184832  
Rapport édité le : 15/12/2022

2 COUR DE VENUS  
77430 CHAMPAGNE SUR SEINE  
Étage RDC, logement n °715  
Lot numéro 313LAA0005,

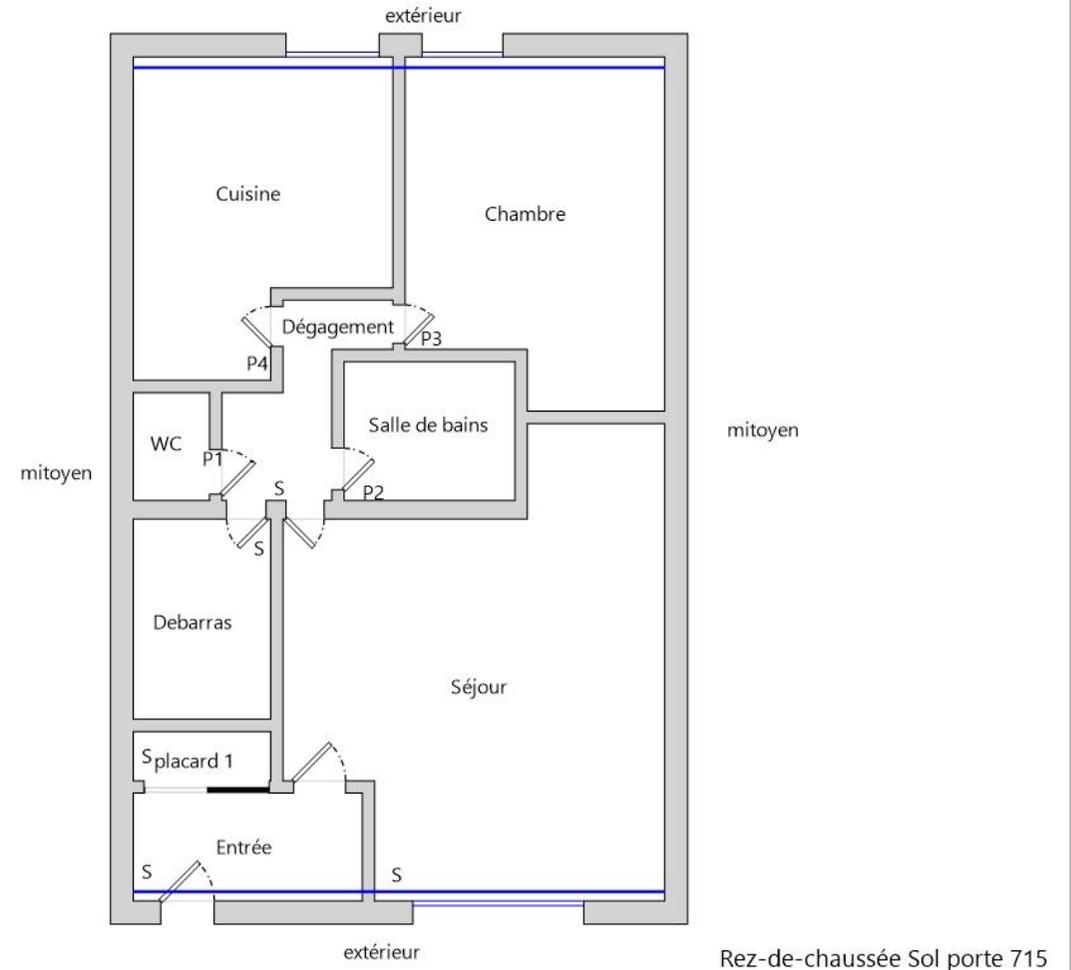
— doublage plaque de plâtre

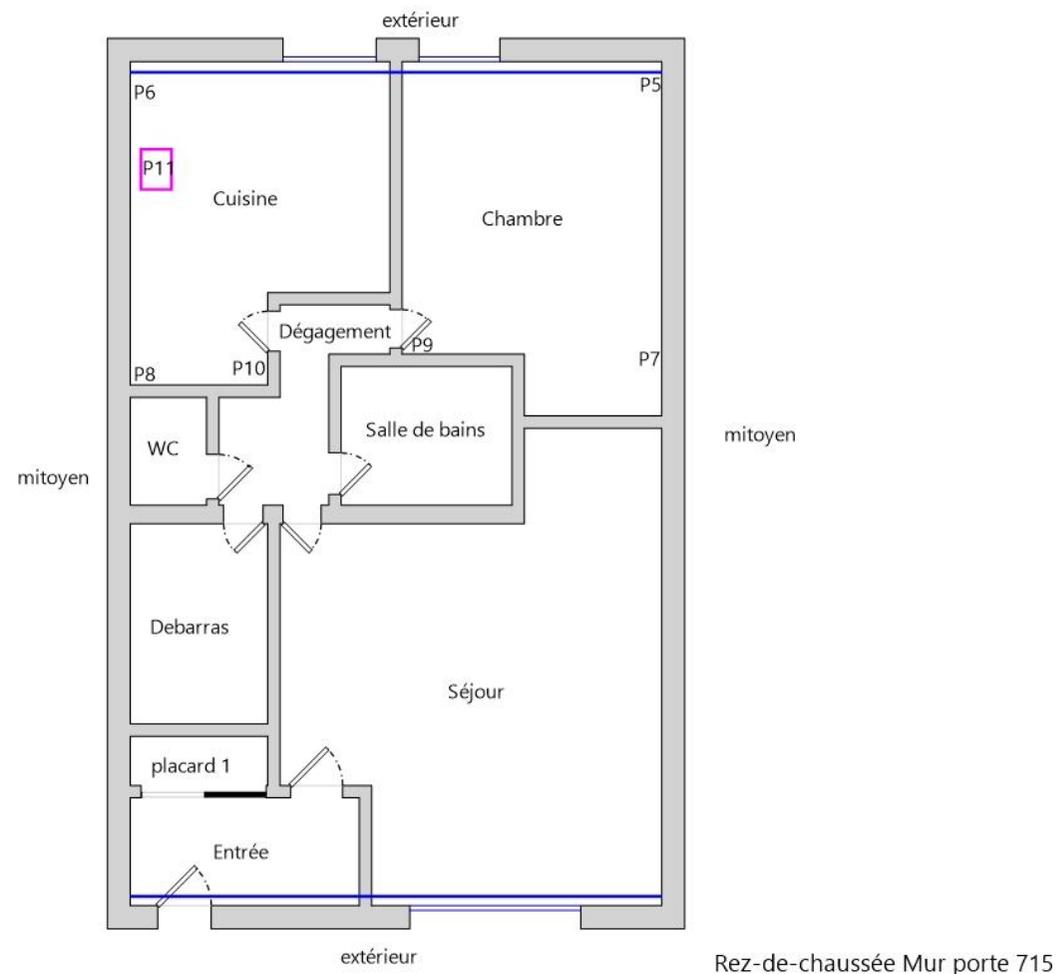
doublage plaque de platre

plaque anti vibrative
