Rapport de Repérage Amiante Avant réalisation de travaux dans un immeuble bâti

Numéro de dossier : MA2207114782
Date d'intervention : 02/08/2022

2 COUR DE VENUS (313LAA0111)
77430 CHAMPAGNE SUR SEINE
Bat. N/A, cage :AA; Etage 1; Porte 764

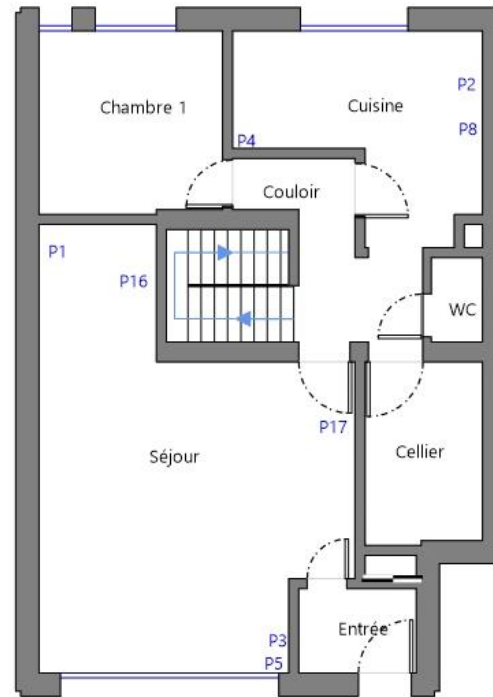
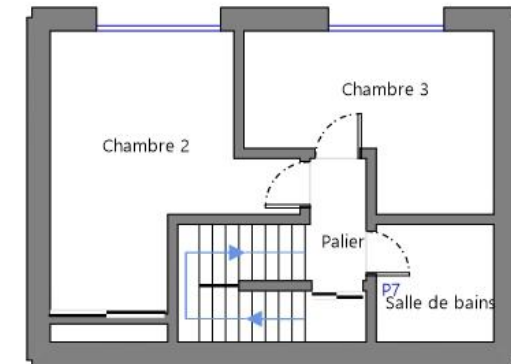
Murs et elements

Aucun matériau amianté n'a été repéré suite au descriptif de travaux et programme de repérage menées au point 4 du présent rapport, aucune quantification n'est donc requise.
