# Rapport de Repérage des matériaux et produits contenant de l'amiante avant réalisation de travaux dans un immeuble bâti

Numéro de dossier : MA2202020490  
Date d'intervention : 21/02/2022

313LAA0213  
2 COUR DE VENUS (313LAA0213)  
77430 CHAMPAGNE SUR SEINE  
Porte 783 ; Etage 2EME  
Lot numéro 313LAA0213,

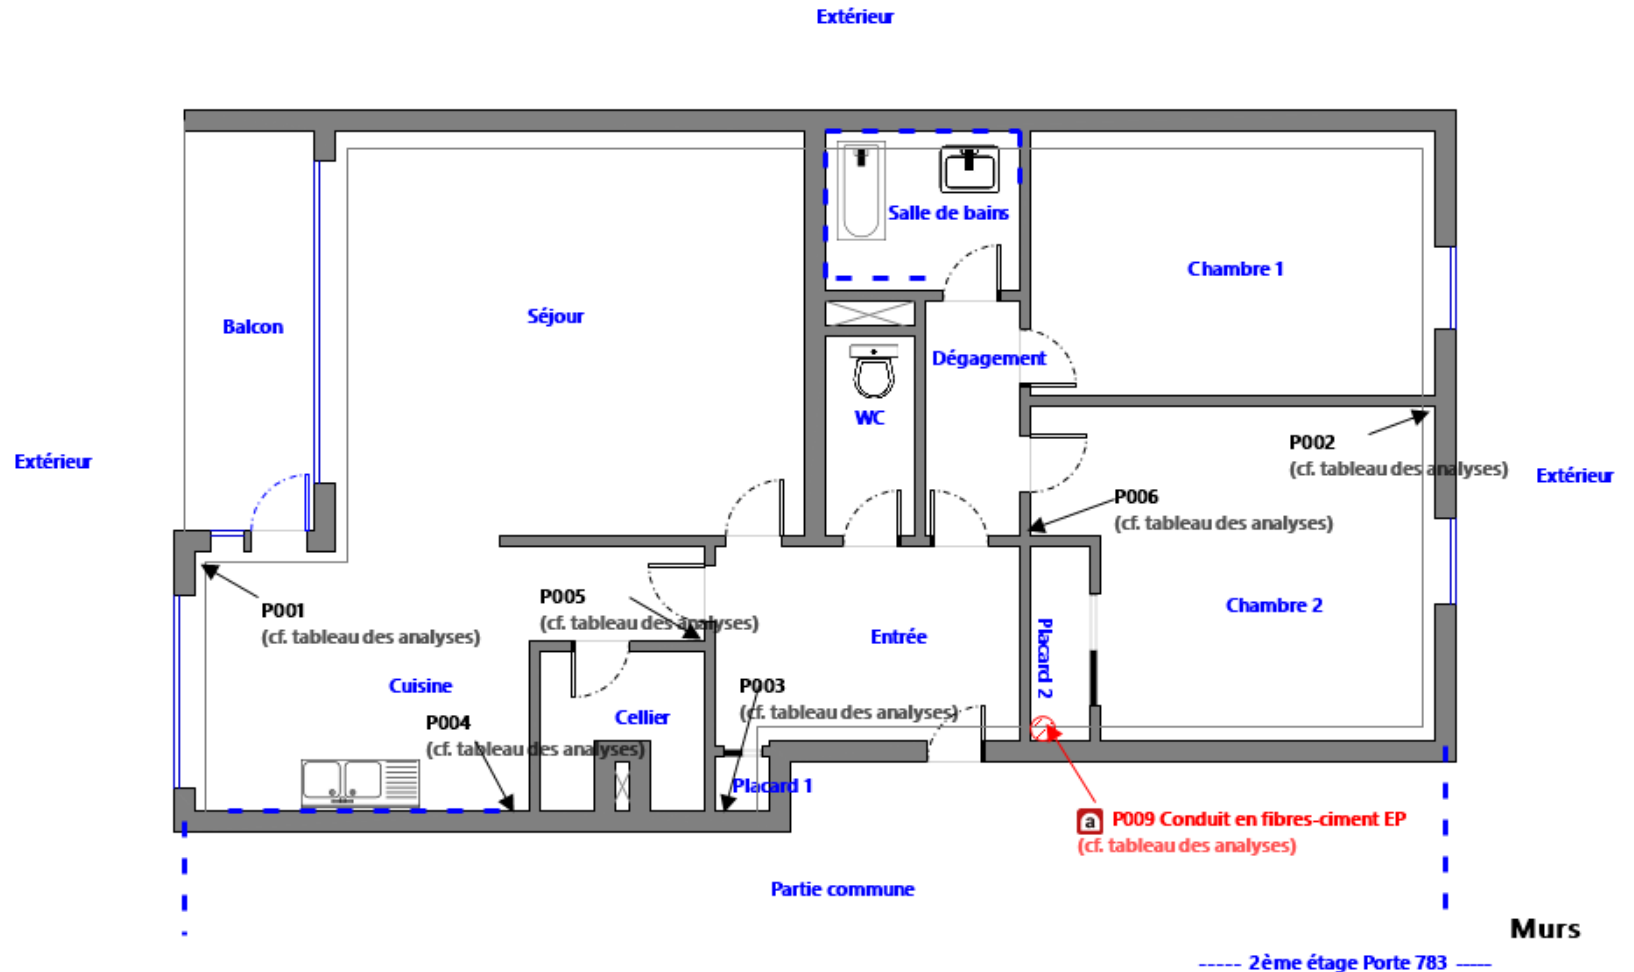
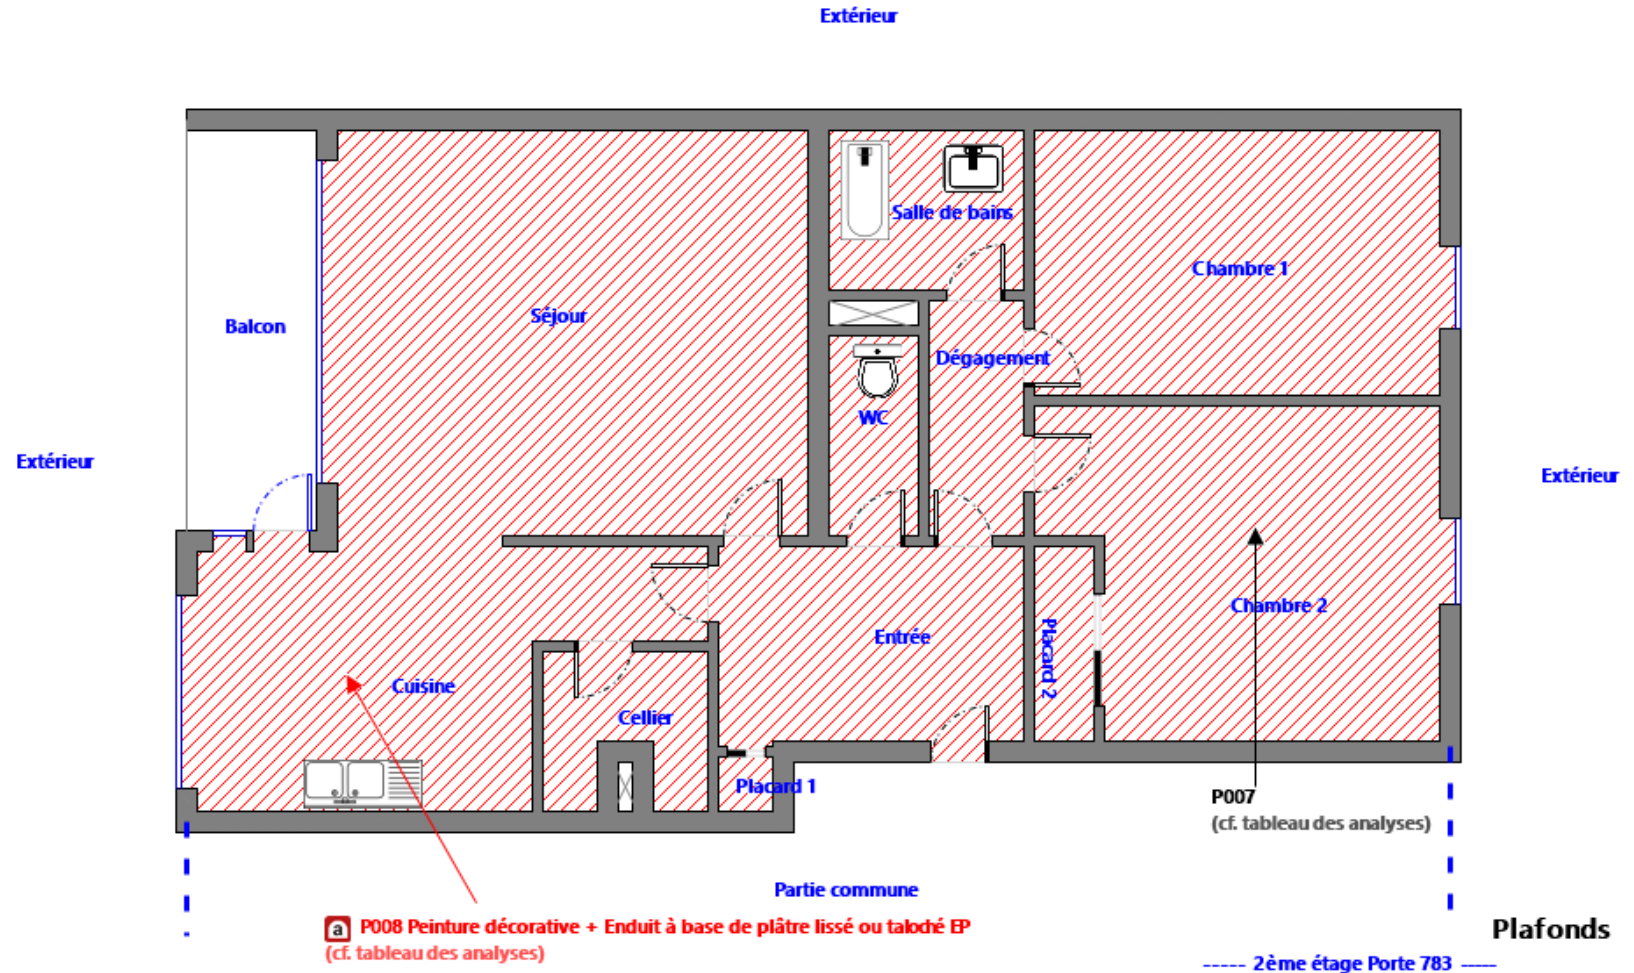
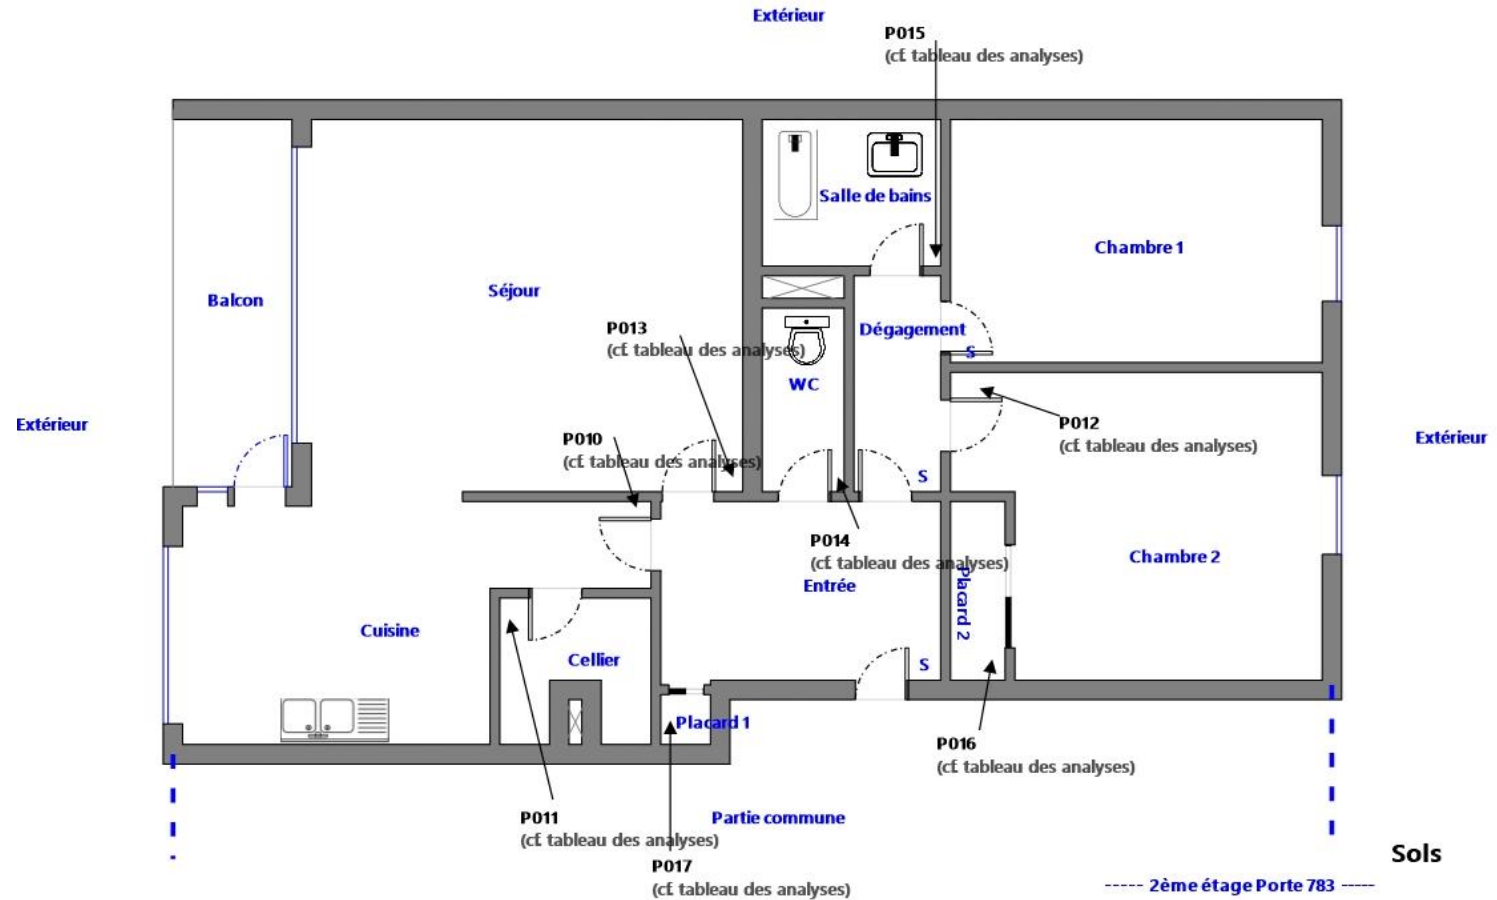
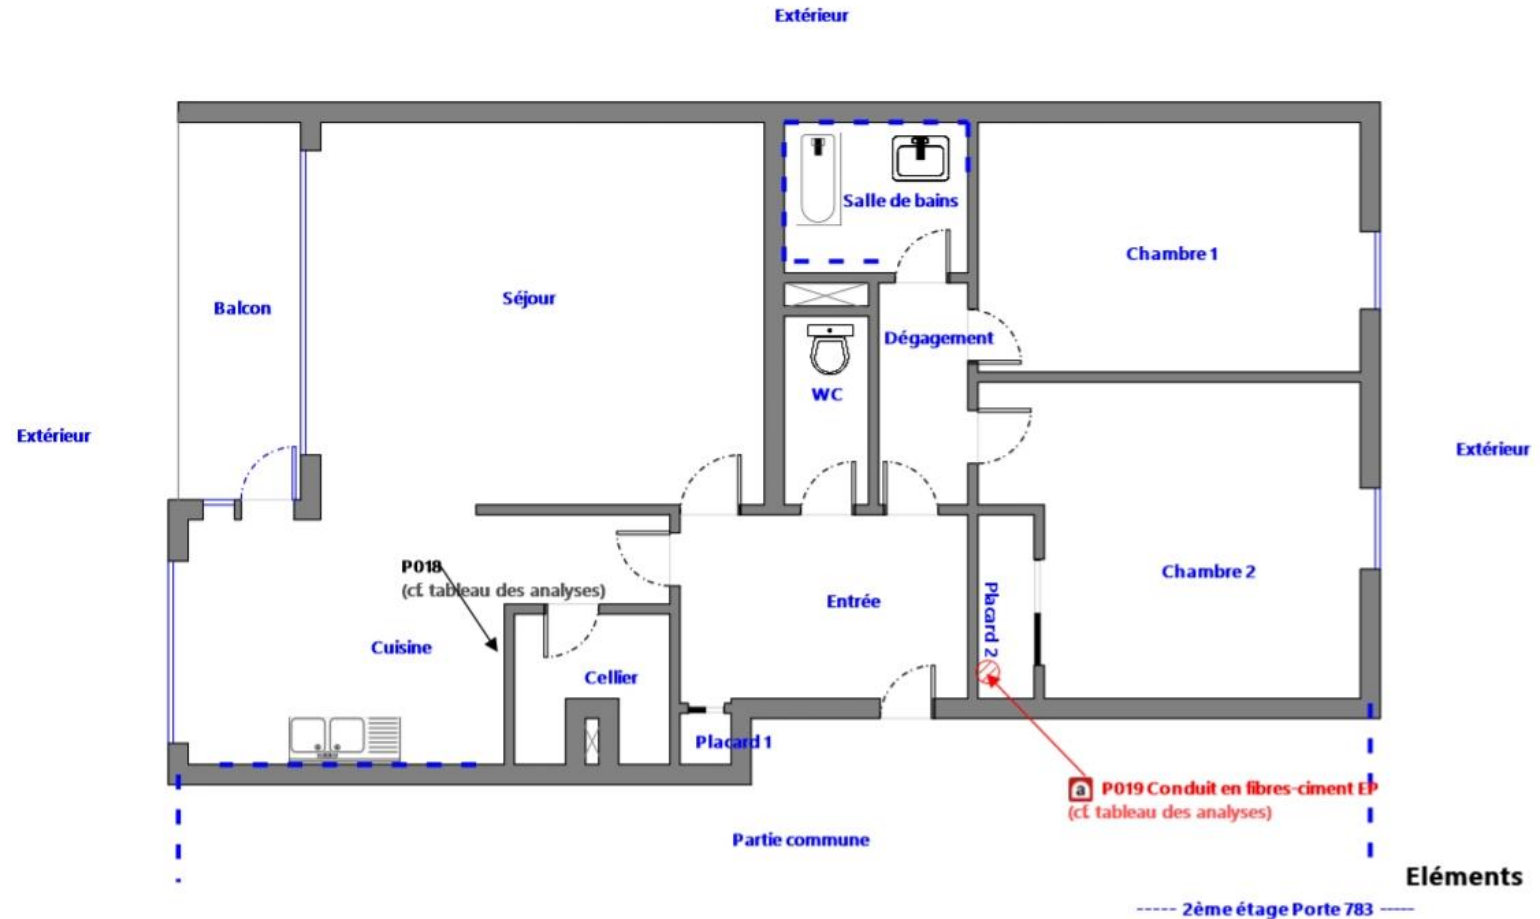
| | <b>Planche de repérage des matériaux et produits amiantés</b> |

| ZPSO | Niveau | Localisation | Zone | Description du prélèvement réalisé | Surface indicative |
|---|---|--|---|---|---|
| ZPSO004 | 2ème étage Porte 783 | Entrée; Placard 1; Placard 2; Cellier; Cuisine; Séjour; WC; Dégagement; Chambre 1; Chambre 2; Salle de bains | Plafond | <p><u>Analyse : P007</u><br/>- Matériau de type peinture (beige) ; matériau semi-dur de type enduit (gris) ; matériau semi-dur (gris) (Absence d'amiante)</p> <p><u>Analyse : P008</u><br/>- Matériau de type peinture (blanc) ; matériau semi-dur de type enduit (blanc) ; matériau semi-dur (gris) (Présence d'amiante)</p> | 66m2 |
| ZPSO005 | 2ème étage Porte 783 | Placard 2 | Placard 2 | <p><u>Analyse : P009</u><br/>- Matériau de type peinture (blanc) ; matériau dur fibreux de type fibres-ciment (gris) (Présence d'amiante)</p> | 1U |
| ZPSO011 | 2ème étage Porte 783 | Placard 2 | Placard 2 | <p><u>Analyse : P019</u><br/>- Matériau de type peinture (blanc) ; matériau dur fibreux de type fibres-ciment (gris) (Présence d'amiante)</p> | 1U |

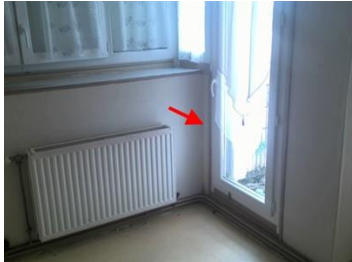
| Cuisine | 4 | Doublages avec liaisons sur murs et plafonds; Mur de refend | Oui<br>2ème étage Porte 783 - Cuisine :<br>Mur E | <p><u>Identifiant:</u> ZPSO001<br/><u>Echantillon:</u><br/>MA2202020490/P001, réf. labo.: 22RI008616-001<br/>MA2202020490/P002, réf. labo.: 22RI008616-002<br/><u>Description:</u> Couche1: Peinture décorative (pailletées, gouttelettes, ...) + Couche2: Enduit de jointoiement des plaques de plâtre + Couche3: Bande + Couche4: plaques de plâtre<br/><u>Composant de la construction:</u> 3 - Parois verticales intérieures - Revêtements de murs, poteaux, cloisons, gaines, coffres + 3 - Parois verticales intérieures - Cloisons sèches (assemblées, préfabriquées)<br/><u>Partie à sonder:</u> Couche1: Peinture décorative (pailletées, gouttelettes, ...) + Couche2: Enduit de jointoiement des plaques de plâtre + Couche3: Bande + Couche4: plaques de plâtre<br/><u>Justificatif:</u> Après analyse en laboratoire</p> | <p><u>Analyse:</u><br/>P001<br/><u>Partie analysée par le laboratoire:</u><br/>- Phase 2 Matériau de type maillage de fibres (blanc) ; matériau souple fibreux de type papier, carton (marron) ; matériau semi-dur de type plâtre (blanc) ; matériau de type peinture (beige) ; matériau semi-dur de type enduit (beige)<br/>Absence d'amiante<br/>- Phase 3 Matériau souple fibreux de type papier, carton (marron)<br/>Absence d'amiante</p> | |

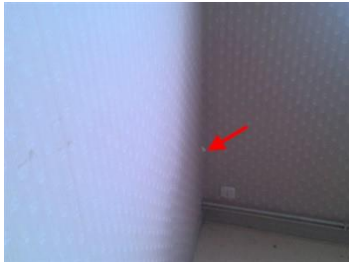
| Chambre 2 | 7 | Doublages avec liaisons sur murs et plafonds; Mur de refend | Oui<br>2ème étage Porte 783 - Chambre 2 : Mur C | <p><u>Identifiant:</u> ZPSO001<br/> <u>Echantillon:</u><br/> MA2202020490/P001, réf. labo.: 22RI008616-001<br/> MA2202020490/P002, réf. labo.: 22RI008616-002<br/> <u>Description:</u> Couche1: Peinture décorative (pailletées, gouttelettes, ...) + Couche2: Enduit de jointoiement des plaques de plâtre + Couche3: Bande + Couche4: plaques de plâtre<br/> <u>Composant de la construction:</u> 3 - Parois verticales intérieures - Revêtements de murs, poteaux, cloisons, gaines, coffres + 3 - Parois verticales intérieures - Cloisons sèches (assemblées, préfabriquées)<br/> <u>Partie à sonder:</u> Couche1: Peinture décorative (pailletées, gouttelettes, ...) + Couche2: Enduit de jointoiement des plaques de plâtre + Couche3: Bande + Couche4: plaques de plâtre<br/> <u>Justificatif:</u> Après analyse en laboratoire</p> | <p><u>Analyse:</u><br/>P002<br/> <u>Partie analysée par le laboratoire:</u><br/> - Phase 2 Matériau de type peinture (beige) ; matériau souple fibreux de type papier, carton (marron) ; matériau souple fibreux de type papier, carton (beige) ; matériau semi-dur de type enduit (blanc) ; matériau semi-dur de type plâtre (blanc)<br/> Absence d'amiante<br/> - Phase 3 Matériau souple fibreux de type papier, carton (marron)<br/> Absence d'amiante<br/> - Phase 4 Matériau souple fibreux de type papier, carton (beige)<br/> Absence d'amiante</p> | |

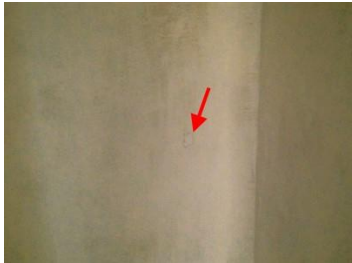
| Localisation | n° de sondage | Zone | Prélèvement effectué / Sondage et extension | Echantillon | Analyse | Photo |
|---|---|---|---|---|---|---|
| Placard 1 | 1 | Mur de refend | Oui<br>2ème étage Porte 783 - Placard 1 : Mur C | <u>Identifiant:</u> ZPSO002<br><u>Echantillon:</u><br>MA2202020490/P003, réf. labo.: 22RI008616-003<br>MA2202020490/P004, réf. labo.: 22RI008616-004<br><u>Description:</u> Couche1: Peinture + Couche2: Enduit à base de plâtre lissé ou taloché<br><u>Composant de la construction:</u> 3 - Parois verticales intérieures - Revêtements de murs, poteaux, cloisons, gaines, coffres + 3 - Parois verticales intérieures - Murs et cloisons maçonnés<br><u>Partie à sonder:</u> Couche1: Peinture + Couche2: Enduit à base de plâtre lissé ou taloché<br><u>Justificatif:</u> Après analyse en laboratoire | <u>Analyse:</u><br>P003<br><u>Partie analysée par le laboratoire:</u><br>- Matériau de type peinture (blanc) ; matériau semi-dur de type enduit (gris) ; matériau semi-dur (gris) : Absence d'amiante | |

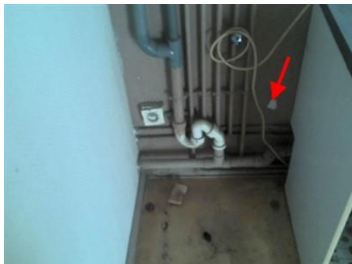
| Localisation | n° de sondage | Zone | Prélèvement effectué / Sondage et extension | Echantillon | Analyse | Photo |
|---|---|---|---|---|---|---|
| Cuisine | 3 | Mur de refend | Oui<br>2ème étage Porte 783 - Cuisine : Mur D | <u>Identifiant:</u> ZPSO002<br><u>Echantillon:</u><br>MA2202020490/P003, réf. labo.: 22RI008616-003<br>MA2202020490/P004, réf. labo.: 22RI008616-004<br><u>Description:</u> Couche1: Peinture + Couche2: Enduit à base de plâtre lissé ou taloché<br><u>Composant de la construction:</u> 3 - Parois verticales intérieures - Revêtements de murs, poteaux, cloisons, gaines, coffres + 3 - Parois verticales intérieures - Murs et cloisons maçonnés<br><u>Partie à sonder:</u> Couche1: Peinture + Couche2: Enduit à base de plâtre lissé ou taloché<br><u>Justificatif:</u> Après analyse en laboratoire | <u>Analyse:</u><br>P004<br><u>Partie analysée par le laboratoire:</u><br>- Matériau de type peinture (marron) ; matériau semi-dur de type enduit (gris) ; matériau semi-dur de type plâtre (gris) : Absence d'amiante | |

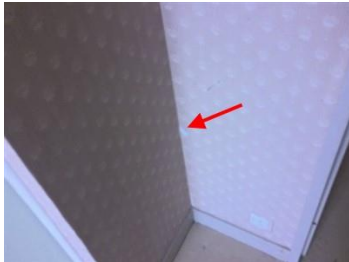
| Chambre 2 | 10 | Cloisons avec liaisons sur murs et plafonds | Oui<br>2ème étage Porte 783 - Chambre 2 : Mur A | <p><u>Identifiant:</u> ZPSO003<br/> <u>Echantillon:</u><br/> MA2202020490/P005, réf. labo.: 22RI008616-005<br/> MA2202020490/P006, réf. labo.: 22RI008616-006<br/> <u>Description:</u> Couche1: Peinture décorative (pailletées, gouttelettes, ...) + Couche2: Enduit de jointoiement des plaques de plâtre + Couche3: Bande + Couche4: plaques de plâtre<br/> <u>Composant de la construction:</u> 3 - Parois verticales intérieures - Revêtements de murs, poteaux, cloisons, gaines, coffres + 3 - Parois verticales intérieures - Cloisons sèches (assemblées, préfabriquées)<br/> <u>Partie à sonder:</u> Couche1: Peinture décorative (pailletées, gouttelettes, ...) + Couche2: Enduit de jointoiement des plaques de plâtre + Couche3: Bande + Couche4: plaques de plâtre<br/> <u>Justificatif:</u> Après analyse en laboratoire</p> | <p><u>Analyse:</u><br/> P006<br/> <u>Partie analysée par le laboratoire:</u><br/> - Phase 2 Matériau de type peinture (beige) ; matériau souple fibreux de type papier, carton (beige) ; matériau souple fibreux de type papier, carton (marron) ; matériau semi-dur de type enduit (blanc) ; matériau semi-dur de type plâtre (blanc)<br/> Absence d'amiante<br/> - Phase 3 Matériau souple fibreux de type papier, carton (beige)<br/> Absence d'amiante<br/> - Phase 4 Matériau souple fibreux de type papier, carton (marron)<br/> Absence d'amiante</p> | |

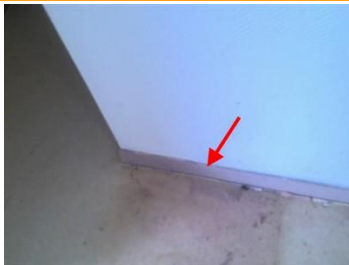
| Cuisine | 5 | Portes et plinthes | Oui<br>2ème étage Porte 783 - Cuisine :<br>Portes et plinthes | <p><u>Identifiant:</u> ZPSO010<br/> <u>Réf. échantillon:</u> MA2202020490/P018<br/> <u>Réf. laboratoire:</u> 22RI008616-018<br/> <u>Description:</u> Peinture décorative (pailletées, gouttelettes, ...)<br/> <u>Composant de la construction:</u> 3 - Pariois verticales intérieures - Revêtements de murs, poteaux, cloisons, gaines, coffres<br/> <u>Partie à sonder:</u> Peinture décorative (pailletées, gouttelettes, ...)<br/> <u>Justificatif:</u> Après analyse en laboratoire</p> | <p><u>Analyse:</u><br/>P018<br/> <u>Partie analysée par le laboratoire:</u><br/> - Matériau de type peinture (marron) ; matériau semi-dur fibreux de type bois, copeaux (marron) :<br/> Absence d'amiante</p> | |

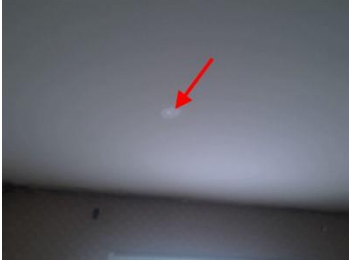
| Chambre 2 | 10 | Plafond | Oui<br>2ème étage Porte 783 - Chambre<br>2 : Plafond | <p><u>Identifiant:</u> ZPSO004<br/><u>Echantillon:</u><br/>MA2202020490/P007, réf. labo.: 22RI008616-007<br/>MA2202020490/P008, réf. labo.: 22RI008616-008<br/><u>Description:</u> Couche1: Peinture décorative (pailletées, gouttelettes...) + Couche2: Enduit à base de plâtre lissé ou taloché<br/><u>Composant de la construction:</u> 4 - Plafonds et faux plafonds - Plafonds<br/><u>Partie à sonder:</u> Couche1: Peinture décorative (pailletées, gouttelettes...) + Couche2: Enduit à base de plâtre lissé ou taloché<br/><u>Justificatif:</u> Après analyse en laboratoire</p> | <p><u>Analyse:</u><br/>P007<br/><u>Partie analysée par le laboratoire:</u><br/>- Matériau de type peinture (beige) ; matériau semi-dur de type enduit (gris) ; matériau semi-dur (gris) : Absence d'amiante</p> | |
