Adresse du bien : 319PBF0001  
23 Rue de la Libération (319PBF0001)  
77430 Champagne-sur-Seine

Numéro de mission : MA2112046292

Visite effectuée le : 31/03/2022

### 3. DESCRIPTIF DES TRAVAUX SUR LESQUELS PORTENT LES INVESTIGATIONS

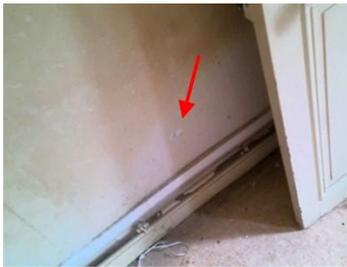
Cage d'escalier	2	Mur de refend	Sondage et extension de la ZPSO du ou des prélèvement(s) : P001, P002	<p><u>Identifiant:</u> ZPSO001 <u>Echantillon:</u> MA2112046292/P001, réf. labo.: 22RI015500-001 MA2112046292/P002, réf. labo.: 22RI015500-002 <u>Description:</u> Couche1: Peinture décorative (pailletées, gouttelettes, ...) + Couche2: Enduit à base de plâtre lissé ou taloché <u>Composant de la construction:</u> 3 - Parois verticales intérieures - Revêtements de murs, poteaux, cloisons, gaines, coffres + 3 - Parois verticales intérieures - Murs et cloisons maçonnés <u>Partie à sonder:</u> Couche1: Peinture décorative (pailletées, gouttelettes, ...) + Couche2: Enduit à base de plâtre lissé ou taloché <u>Justificatif:</u> Après analyse en laboratoire</p>	<p><u>Analyse:</u> P001, P002</p>	Idem photo : P001; P002
Séjour	3	Mur de refend	Oui Rez de chaussée Porte 635 - Séjour : Mur de refend	<p><u>Identifiant:</u> ZPSO001 <u>Echantillon:</u> MA2112046292/P001, réf. labo.: 22RI015500-001 MA2112046292/P002, réf. labo.: 22RI015500-002 <u>Description:</u> Couche1: Peinture décorative (pailletées, gouttelettes, ...) + Couche2: Enduit à base de plâtre lissé ou taloché <u>Composant de la construction:</u> 3 - Parois verticales intérieures - Revêtements de murs, poteaux, cloisons, gaines, coffres + 3 - Parois verticales intérieures - Murs et cloisons maçonnés <u>Partie à sonder:</u> Couche1: Peinture décorative (pailletées, gouttelettes, ...) + Couche2: Enduit à base de plâtre lissé ou taloché <u>Justificatif:</u> Après analyse en laboratoire</p>	<p><u>Analyse:</u> P001 <u>Partie analysée par le laboratoire:</u> - Phase 2 Matériau fibreux de type papier peint (beige) ; matériau semi-dur de type plâtre (blanc) Absence d'amiante</p>

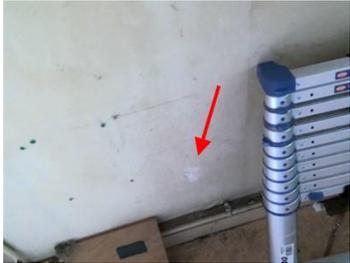
Localisation	n° de sondage	Zone	Prélèvement effectué / Sondage et extension	Echantillon	Analyse	Photo
Séjour	1	Mur donnant sur extérieur	Oui Rez de chaussée Porte 635 - Séjour : Mur donnant sur extérieur	<u>Identifiant:</u> ZPSO003 <u>Echantillon:</u> MA2112046292/P005, réf. labo.: 22RI015500-005 MA2112046292/P006, réf. labo.: 22RI015500-006 <u>Description:</u> Couche1: Peinture décorative (pailletées, gouttelettes, ...) + Couche2: Enduit à base de plâtre lissé ou taloché <u>Composant de la construction:</u> 3 - Pariois verticales intérieures - Revêtements de murs, poteaux, cloisons, gaines, coffres + 3 - Pariois verticales intérieures - Murs et cloisons maçonnés <u>Partie à sonder:</u> Couche1: Peinture décorative (pailletées, gouttelettes, ...) + Couche2: Enduit à base de plâtre lissé ou taloché <u>Justificatif:</u> Après analyse en laboratoire	<u>Analyse:</u> P005 <u>Partie analysée par le laboratoire:</u> - Phase 1 Matériau souple fibreux de type papier, carton (beige) Absence d'amiante - Phase 2 Matériau de type peinture (beige) ; matériau semi-dur de type plâtre (blanc) Absence d'amiante - Phase 3 Matériau semi-dur de type plâtre (blanc) Absence d'amiante

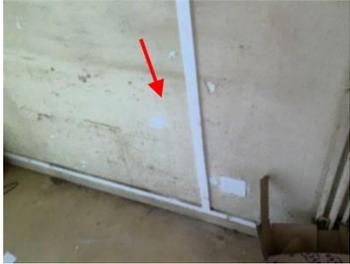
Cuisine	2	Mur donnant sur extérieur	Oui Rez de chaussée Porte 635 - Cuisine : Mur donnant sur extérieur	<u>Identifiant:</u> ZPSO003 <u>Echantillon:</u> MA2112046292/P005, réf. labo.: 22RI015500-005 MA2112046292/P006, réf. labo.: 22RI015500-006 <u>Description:</u> Couche1: Peinture décorative (pailletées, gouttelettes, ...) + Couche2: Enduit à base de plâtre lissé ou taloché <u>Composant de la construction:</u> 3 - Pariois verticales intérieures - Revêtements de murs, poteaux, cloisons, gaines, coffres + 3 - Pariois verticales intérieures - Murs et cloisons maçonnés <u>Partie à sonder:</u> Couche1: Peinture décorative (pailletées, gouttelettes, ...) + Couche2: Enduit à base de plâtre lissé ou taloché <u>Justificatif:</u> Après analyse en laboratoire	<u>Analyse:</u> P006 <u>Partie analysée par le laboratoire:</u> - Phase 1 Matériau de type peinture (jaune) ; matériau semi-dur de type plâtre (blanc) Absence d'amiante - Phase 2 Matériau semi-dur de type plâtre (blanc) Absence d'amiante

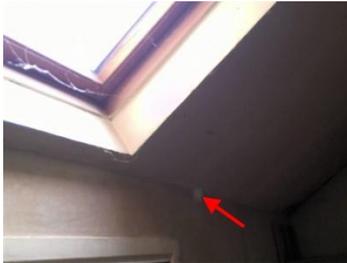
Localisation	n° de sondage	Zone	Prélèvement effectué / Sondage et extension	Echantillon	Analyse	Photo
Debarras	1	Doublages avec liaisons sur murs et plafonds	Oui Rez de chaussée Porte 635 - Debarras : Doublages avec liaisons sur murs et plafonds	<u>Identifiant:</u> ZPSO004 <u>Réf. échantillon:</u> MA2112046292/P007 <u>Réf. laboratoire:</u> 22RI015500-007 <u>Description:</u> Couche1: Peinture décorative (pailletées, gouttelettes, ...) + Couche2: Enduit de jointoiment des plaques de plâtre <u>Composant de la construction:</u> 3 - Parois verticales intérieures - Revêtements de murs, poteaux, cloisons, gaines, coffres + 3 - Parois verticales intérieures - Cloisons sèches (assemblées, préfabriquées) <u>Partie à sonder:</u> Couche1: Peinture décorative (pailletées, gouttelettes, ...) + Couche2: Enduit de jointoiment des plaques de plâtre <u>Justificatif:</u> Après analyse en laboratoire	<u>Analyse:</u> P007 <u>Partie analysée par le laboratoire:</u> - Phase 2 Matériau fibreux de type papier peint (beige) ; matériau de type peinture (jaune) ; matériau semi-dur de type enduit (blanc) ; matériau souple fibreux de type papier, carton (beige) ; matériau semi-dur de type enduit (blanc) Absence d'amiante - Phase 3 Matériau semi-dur de type plâtre (blanc) Absence d'amiante

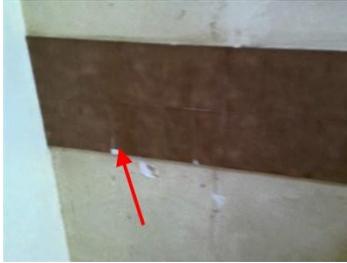
Localisation	n° de sondage	Zone	Prélèvement effectué / Sondage et extension	Echantillon	Analyse	Photo
Cuisine	1	Faïence	Oui Rez de chaussée Porte 635 - Cuisine : Faïence	<u>Identifiant:</u> ZPSO005 <u>Réf. échantillon:</u> MA2112046292/P008 <u>Réf. laboratoire:</u> 22RI015500-008 <u>Description:</u> Couche2: Colle de faïence+joint <u>Composant de la construction:</u> 3 - Parois verticales intérieures - Revêtements de murs, poteaux, cloisons, gaines, coffres <u>Partie à sonder:</u> Couche1: Colle de faïence+joint <u>Justificatif:</u> Après analyse en laboratoire	<u>Analyse:</u> P008 <u>Partie analysée par le laboratoire:</u> - Matériau dur de type carrelage, faïence (marron) ; matériau dur de type ciment-colle (beige) ; matériau de type peinture (de différentes couleurs) ; matériau semi-dur (pulvérulent) (blanc) : Absence d'amiante

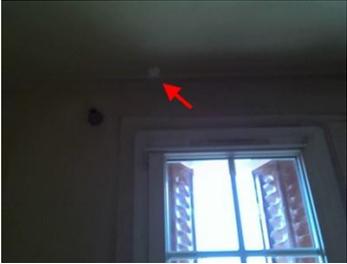
Cage d'escalier	2	Plafond	Sondage et extension de la ZPSO du ou des prélèvement(s) : P009, P010	<p><u>Identifiant:</u> ZPSO006</p> <p><u>Echantillon:</u> MA2112046292/P009, réf. labo.: 22RI015500-009 MA2112046292/P010, réf. labo.: 22RI015500-010</p> <p><u>Description:</u> Couche1: Peinture décorative (pailletées, gouttelettes...) + Couche2: Enduit à base de plâtre lissé ou taloché</p> <p><u>Composant de la construction:</u> 4 - Plafonds et faux plafonds - Plafonds</p> <p><u>Partie à sonder:</u> Couche1: Peinture décorative (pailletées, gouttelettes...) + Couche2: Enduit à base de plâtre lissé ou taloché</p> <p><u>Justificatif:</u> Après analyse en laboratoire</p>	<p><u>Analyse:</u> P009, P010</p>	Idem photo : P009; P010
Séjour	3	Plafond	Oui Rez de chaussée Porte 635 - Séjour : Plafond	<p><u>Identifiant:</u> ZPSO006</p> <p><u>Echantillon:</u> MA2112046292/P009, réf. labo.: 22RI015500-009 MA2112046292/P010, réf. labo.: 22RI015500-010</p> <p><u>Description:</u> Couche1: Peinture décorative (pailletées, gouttelettes...) + Couche2: Enduit à base de plâtre lissé ou taloché</p> <p><u>Composant de la construction:</u> 4 - Plafonds et faux plafonds - Plafonds</p> <p><u>Partie à sonder:</u> Couche1: Peinture décorative (pailletées, gouttelettes...) + Couche2: Enduit à base de plâtre lissé ou taloché</p> <p><u>Justificatif:</u> Après analyse en laboratoire</p>	<p><u>Analyse:</u> P009</p> <p><u>Partie analysée par le laboratoire:</u> - Phase 1 Matériau de type peinture (jaune) ; matériau de type peinture (beige) ; matériau semi-dur de type plâtre (blanc) Absence d'amiante - Phase 2 Matériau semi-dur de type plâtre (blanc) Absence d'amiante</p>

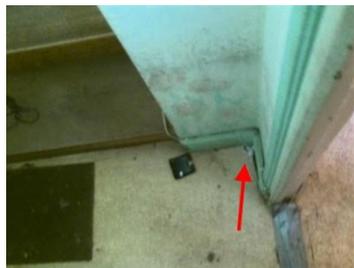
Localisation	n° de sondage	Zone	Prélèvement effectué / Sondage et extension	Echantillon	Analyse	Photo
Entrée	1	Sol	Oui Rez de chaussée Porte 635 - Entrée : Sol	<u>Identifiant:</u> ZPSO008 <u>Echantillon:</u> MA2112046292/P012, réf. labo.: 22RI015500-012 MA2112046292/P013, réf. labo.: 22RI015500-013 <u>Description:</u> Couche1: Revêtement de sol sportif + Couche2: Colle non bitumineuse + Couche3: Colle non bitumineuse <u>Composant de la construction:</u> 5 - Planchers et planchers techniques - Revêtements de sols <u>Partie à sonder:</u> Couche1: Revêtement de sol sportif + Couche2: Colle non bitumineuse + Couche3: Colle non bitumineuse <u>Justificatif:</u> Après analyse en laboratoire	<u>Analyse:</u> P012 <u>Partie analysée par le laboratoire:</u> - Phase 1 Matériau souple de type revêtement de sol (beige) Absence d'amiante - Phase 2 Matériau de type colle (jaune) ; matériau semi-dur de type ragréage (marron) Absence d'amiante

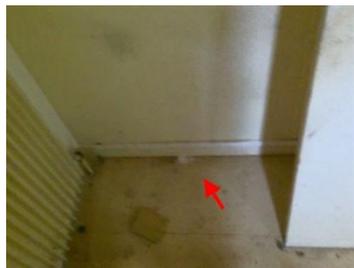
Dégagement	2	Sol	Sondage et extension de la ZPSO du ou des prélèvement(s) : P012, P013	<u>Identifiant:</u> ZPSO008 <u>Echantillon:</u> MA2112046292/P012, réf. labo.: 22RI015500-012 MA2112046292/P013, réf. labo.: 22RI015500-013 <u>Description:</u> Couche1: Revêtement de sol sportif + Couche2: Colle non bitumineuse + Couche3: Colle non bitumineuse <u>Composant de la construction:</u> 5 - Planchers et planchers techniques - Revêtements de sols <u>Partie à sonder:</u> Couche1: Revêtement de sol sportif + Couche2: Colle non bitumineuse + Couche3: Colle non bitumineuse <u>Justificatif:</u> Après analyse en laboratoire	<u>Analyse:</u> P012, P013	Idem photo : P012; P013
Cuisine	3	Sol	Oui Rez de chaussée Porte 635 - Cuisine : Sol	<u>Identifiant:</u> ZPSO008 <u>Echantillon:</u> MA2112046292/P012, réf. labo.: 22RI015500-012 MA2112046292/P013, réf. labo.: 22RI015500-013 <u>Description:</u> Couche1: Revêtement de sol sportif + Couche2: Colle non bitumineuse + Couche3: Colle non bitumineuse <u>Composant de la construction:</u> 5 - Planchers et planchers techniques - Revêtements de sols <u>Partie à sonder:</u> Couche1: Revêtement de sol sportif + Couche2: Colle non bitumineuse + Couche3: Colle non bitumineuse <u>Justificatif:</u> Après analyse en laboratoire	<u>Analyse:</u> P013 <u>Partie analysée par le laboratoire:</u> - Phase 1 Matériau souple de type revêtement de sol (beige) Absence d'amiante - Phase 2 Matériau de type colle (jaune) ; matériau semi-dur de type ragréage (gris) ; matériau de type peinture (beige) ; matériau (pulvérulent) (marron) Absence d'amiante

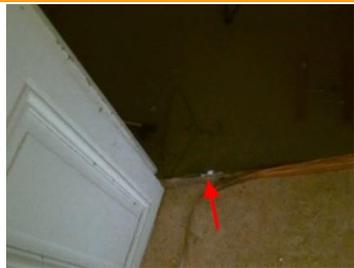
Localisation	n° de sondage	Zone	Prélèvement effectué / Sondage et extension	Echantillon	Analyse	Photo
Cellier 1	1	Sol	Oui Rez de chaussée Porte 635 - Cellier 1 : Sol	<u>Identifiant:</u> ZPSO009 <u>Echantillon:</u> MA2112046292/P014, réf. labo.: 22RI015500-014 MA2112046292/P015, réf. labo.: 22RI015500-015 <u>Description:</u> Couche1: Colle non bitumineuse + Couche2: Colle non bitumineuse <u>Composant de la construction:</u> 5 - Planchers et planchers techniques - Revêtements de sols <u>Partie à sonder:</u> Couche1: Colle non bitumineuse + Couche2: Colle non bitumineuse <u>Justificatif:</u> Après analyse en laboratoire	<u>Analyse:</u> P014 <u>Partie analysée par le laboratoire:</u> - Phase 2 Matériau souple fibreux de type moquette (gris) Absence d'amiante - Phase 3 Matériau de type colle (jaune) ; matériau semi-dur de type ragréage (marron) ; matériau semi-dur de type ragréage (gris) Absence d'amiante

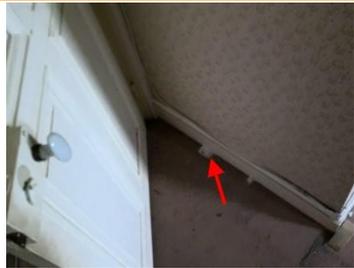
Chambre 2	2	Sol	Oui 1er étage Porte 635 - Chambre 2 : Sol	<u>Identifiant:</u> ZPSO009 <u>Echantillon:</u> MA2112046292/P014, réf. labo.: 22RI015500-014 MA2112046292/P015, réf. labo.: 22RI015500-015 <u>Description:</u> Couche1: Colle non bitumineuse + Couche2: Colle non bitumineuse <u>Composant de la construction:</u> 5 - Planchers et planchers techniques - Revêtements de sols <u>Partie à sonder:</u> Couche1: Colle non bitumineuse + Couche2: Colle non bitumineuse <u>Justificatif:</u> Après analyse en laboratoire	<u>Analyse:</u> P015 <u>Partie analysée par le laboratoire:</u> - Phase 2 Matériau souple fibreux de type moquette (marron) ; matériau de type colle (jaune) ; matériau semi-dur de type ragréage (gris) Absence d'amiante
