Rapport de mission de repérage des matériaux et produits contenant de l'amiante avant réalisation de travaux

2 COUR DE VENUS

77430 CHAMPAGNE SUR SEINE

RAPPORT N° :	313LAA0207	Laboratoire d'Analyses :	ITGA
Repérage réalisé le :	14/05/2018	Adresse laboratoire :	3 RUE ARMAND HERPIN LACROIX - CS 46537 35065 RENNES CEDEX
Accompagnateur :		Numéro d'accréditation :	1-5967
Par :	Gaetan BEDEL	Organisme d'assurance professionnelle :	AXA France
N° certificat :	CPDI3869	Adresse assurance :	313 Terrasses de l'Arche 92727 NANTERRE CEDEX
Date d'obtention :	22/04/2016	N° de contrat d'assurance :	10063271004
Organisme certificateur	I.CERT PARC EDONIA - BAT G - RUE DE LA TERRE VICTORIA - 35760 SAINT GREGOIRE	Date de validité :	31/12/2018

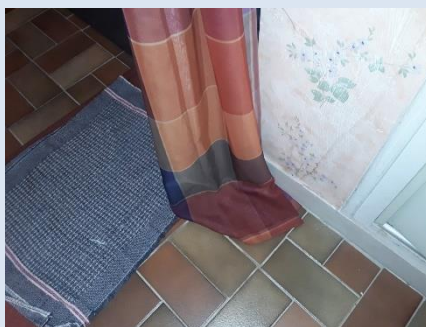
PRELEVEMENT : 313LAA0207P001			
NOM DU CLIENT	NUMERO DU DOSSIER		PIECE OU LOCAL
OPH77	313LAA0207 14/05/2018		Entrée
ELEMENT	DESCRIPTIF DU LABORATOIRE	DATE DE PRELEVEMENT	NOM DE L'OPERATEUR
Enduit / Peinture béton	Enduit plâtreux blanc en vrac + matériau gris en faible quantité en vrac non séparable + peinture en faible quantité non séparable	14/05/2018	BEDEL Gaetan
LOCALISATION		RESULTAT	
Mur D		Amiante non détecté

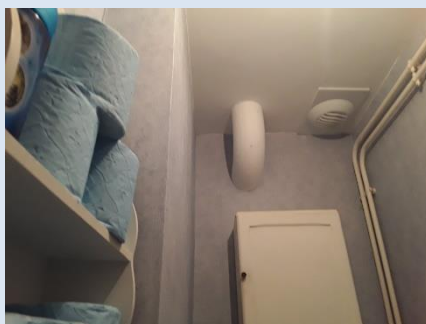
PRELEVEMENT : 313LAA0207P001			
NOM DU CLIENT	NUMERO DU DOSSIER		PIECE OU LOCAL
OPH77	313LAA0207 14/05/2018		WC
ELEMENT	DESCRIPTIF DU LABORATOIRE	DATE DE PRELEVEMENT	NOM DE L'OPERATEUR
Conduit Amiante ciment	Enduit plâtreux blanc en vrac + matériau gris en faible quantité en vrac non séparable + peinture en faible quantité non séparable	14/05/2018	BEDEL Gaetan
LOCALISATION		RESULTAT	
Plafond		Amiante non détectée

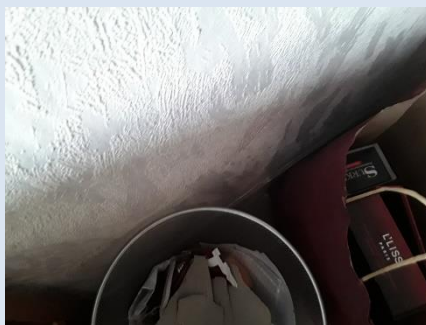
PRELEVEMENT : 313LAA0207P002

NOM DU CLIENT	NUMERO DU DOSSIER	PIECE OU LOCAL	
OPH77	313LAA0207 14/05/2018	Chambre 1	
ELEMENT	DESCRIPTIF DU LABORATOIRE	DATE DE PRELEVEMENT	NOM DE L'OPERATEUR
Enduit / Peinture plaque de plâtre	Enduit plâtreux blanc en vrac + peinture non séparable	14/05/2018	BEDEL Gaetan
LOCALISATION		RESULTAT	
Mur C		Amiante non détecté

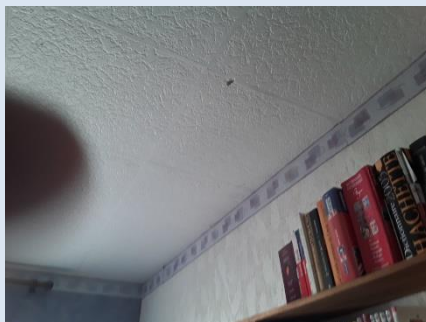
PRELEVEMENT : 313LAA0207P003

PIECE	ETAGE	ELEMENTS	DESCRIPTIF LABORATOIRE	Echantillon	REPERAGE	ETAT	RESULTAT
Chambre 1		Dalle de polystyrènes	Matériau plâtreux blanc en faible quantité en vrac + peinture non séparable + polystyrène expansé (billes) non séparable	313LAA0207P003	Plafond	BON ETAT	Amiante détecté (Chrysotile)

NOM DU CLIENT	NUMERO DU DOSSIER	PIECE OU LOCAL	
OPH77	313LAA0207 14/05/2018	Chambre 1	
ELEMENT	DESCRIPTIF DU LABORATOIRE	DATE DE PRELEVEMENT	NOM DE L'OPERATEUR
Dalle de polystyrènes	Matériau plâtreux blanc en faible quantité en vrac + peinture non séparable + polystyrène expansé (billes) non séparable	14/05/2018	BEDEL Gaetan
LOCALISATION		RESULTAT	
Plafond		Amiante détecté (Chrysotile)

* Matériau plâtreux blanc en faible quantité en vrac + peinture non séparable + polystyrène expansé (billes) non séparable	META	1	18/04/2018	Présence de fibres d'amiante / Chrysotile
Réf dossier client : 313LAA0207-01 - 2 COUR DE VENUS 77430 CHAMPAGNE SUR SEINE Réf échantillon client : 313LAA0207P004 / LOGEMENTS COLLECTIFS - - - / Cuisine Plafond Enduit Peinture béton				Réf échantillon ITGA : IT071804-24923 Description ITGA : Enduit plâtreux blanc en vrac / Matériau gris en vrac / Peinture

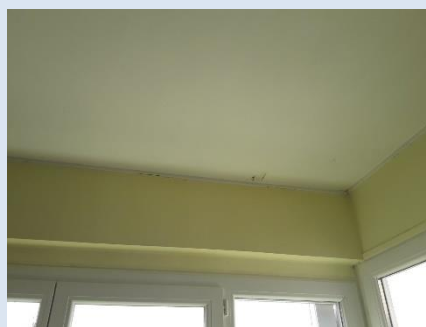
PRELEVEMENT : 313LAA0207P004			
NOM DU CLIENT	NUMERO DU DOSSIER		PIECE OU LOCAL
OPH77	313LAA0207 14/05/2018		Cuisine
ELEMENT	DESCRIPTIF DU LABORATOIRE	DATE DE PRELEVEMENT	NOM DE L'OPERATEUR
Enduit / Peinture béton	Enduit plâtreux blanc en vrac + matériau gris en vrac non séparable + peinture non séparable	14/05/2018	BEDEL Gaetan
LOCALISATION		RESULTAT	
Plafond		Amiante non détecté

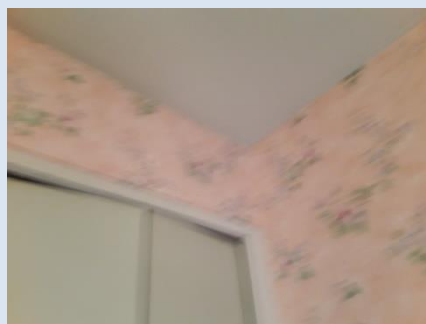
PRELEVEMENT : 313LAA0207P005			
NOM DU CLIENT	NUMERO DU DOSSIER		PIECE OU LOCAL
OPH77	313LAA0207 14/05/2018		Entrée
ELEMENT	DESCRIPTIF DU LABORATOIRE	DATE DE PRELEVEMENT	NOM DE L'OPERATEUR
Enduit / Peinture béton	Enduit plâtreux blanc en vrac + matériau gris en faible quantité en vrac non séparable + peinture non séparable	14/05/2018	BEDEL Gaetan
LOCALISATION		RESULTAT	
Plafond		Amiante non détecté
